ESTUDIO DE ZONAS FRAGILES Y DE ALTO RIESGO EN LOS CAUCES
Y RIBERAS DE LOS RIOS PANCE, LILI, MELENDEZ Y CALI EN LA ZONA
URBANA Y SUBURBANA DEL MUNICIPIO DE CALI

INFORME FINAL

Santiago de Cali, marzo de 1997

**Preparado por
INGESAM LTDA
Ingenieros Consultores**

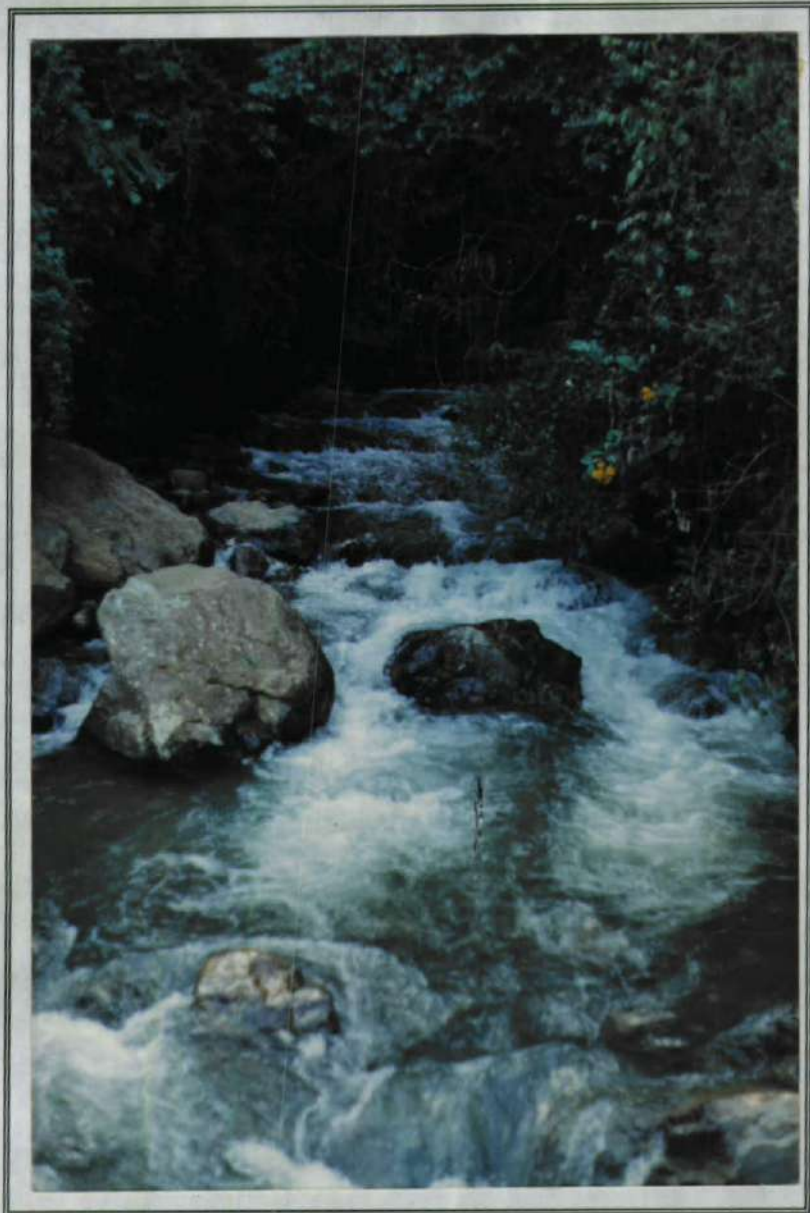
FOTOGRAFIA No 3.

Río Cali vista hacia aguas arriba del puente en el Cruce de la vía Leonera -Felidia
Obsérvese la calidad de las aguas y la protección forestal de sus orillas.

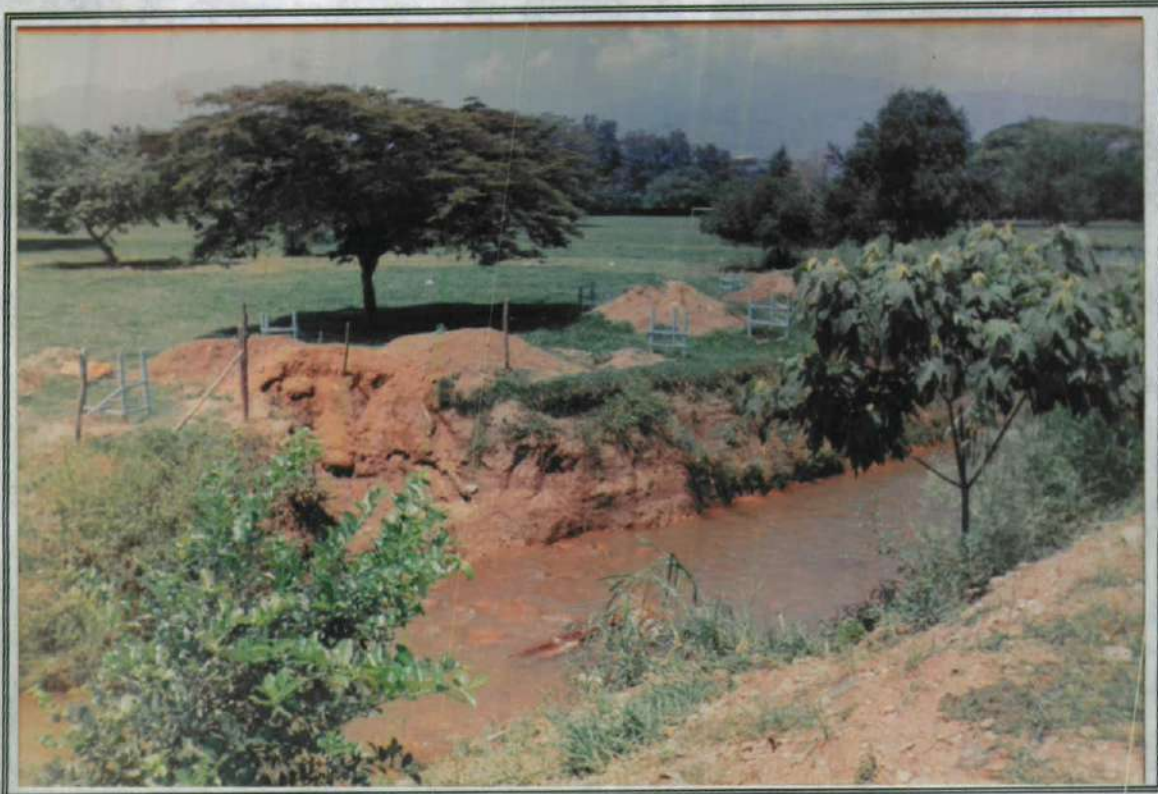
FOTOGRAFIA L11
Zona posterior al Colegio Aleman, es una zona de muy alto riesgo de inundación.

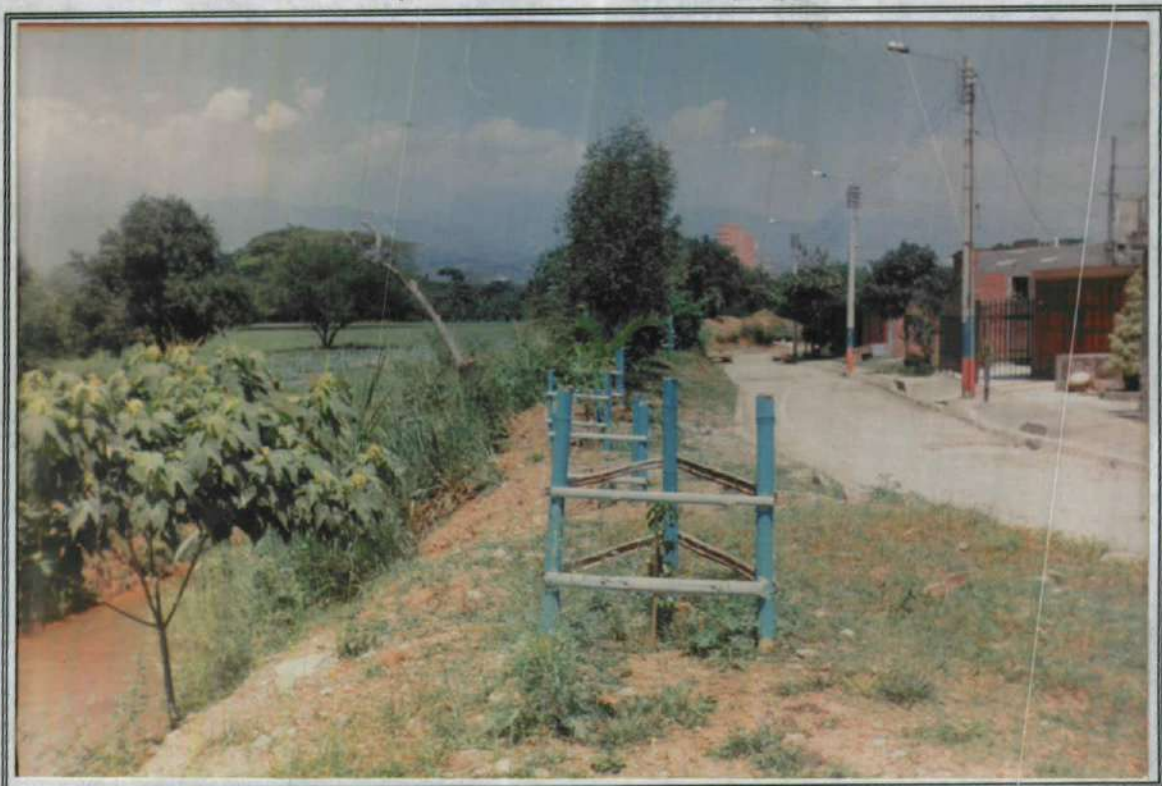
FOTOGRAFIA L12
Caserío Lili, invade la zona de protección de la Margen izquierda, note como esta margen es más alta que la margen derecha.

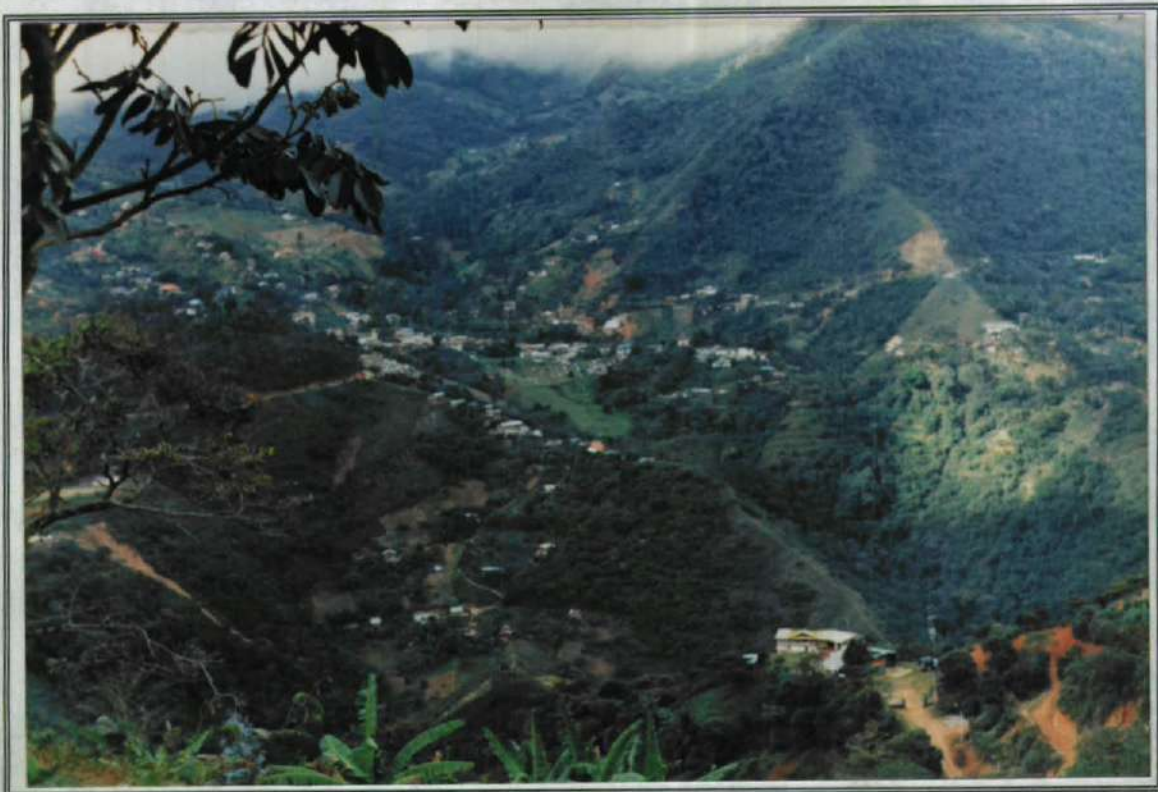
FOTOGRAFIAS C2 y C3.

Vista hacia el Sureste de la Cuenca del Río Cali, desde la vía Pichindé - Felidia.
Obsérvese las zonas de erosión por desprendimiento en suelos lateríticos de la formación volcánica.
En la foto C2 se observa la Población de Felidia.

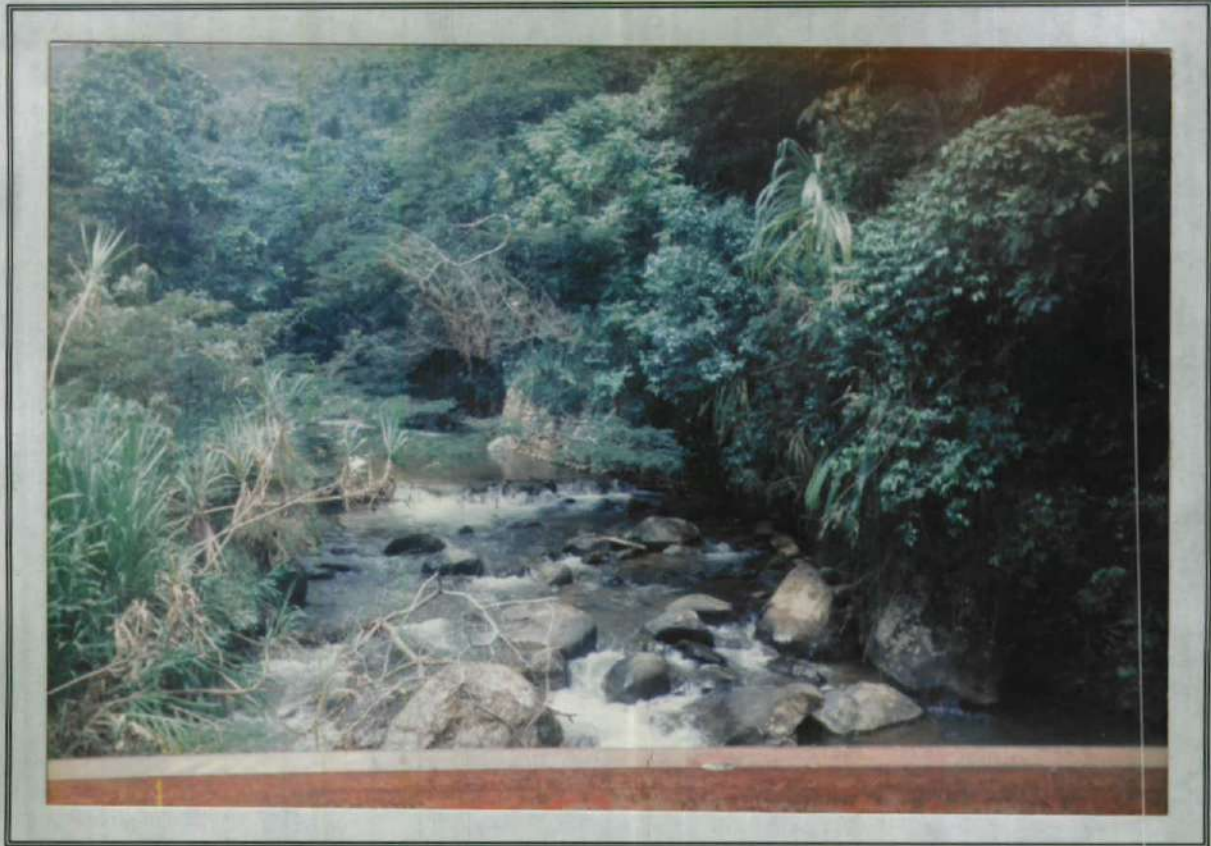
FOTOGRAFIA C 4

La falla de Pichindecito atraviesa el área desde el norte, afectando rocas de la Formación Volcánica, controla el curso del río Pichindecito (FOTOGRAFIA C 4) y termina al sur, contra la falla de Santana.

Río Pichindecito. Vista aguas arriba del puente de cruce de la vía Pichindé - La Leonera

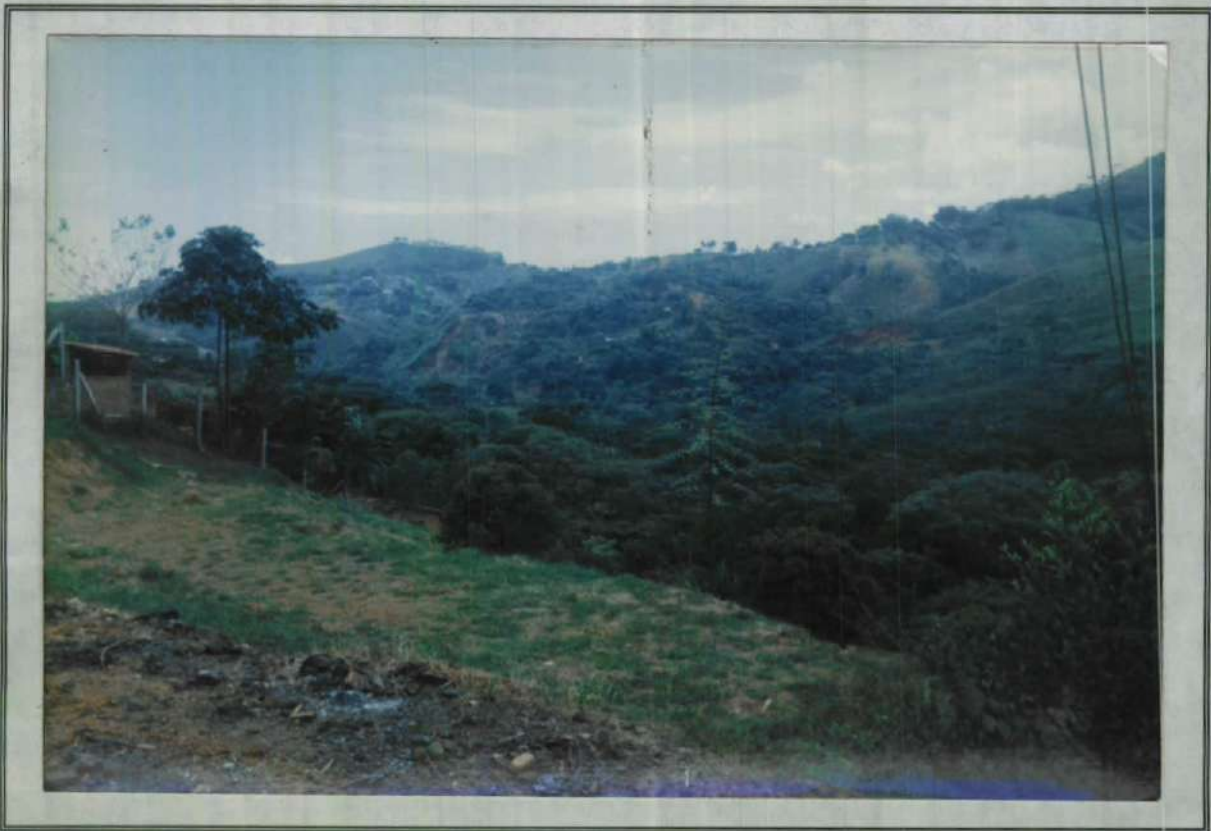
FOTOGRAFIA C 5

Areas con problemas erosivos en la cuenca del Río Cali. Vista desde el alto vertederos

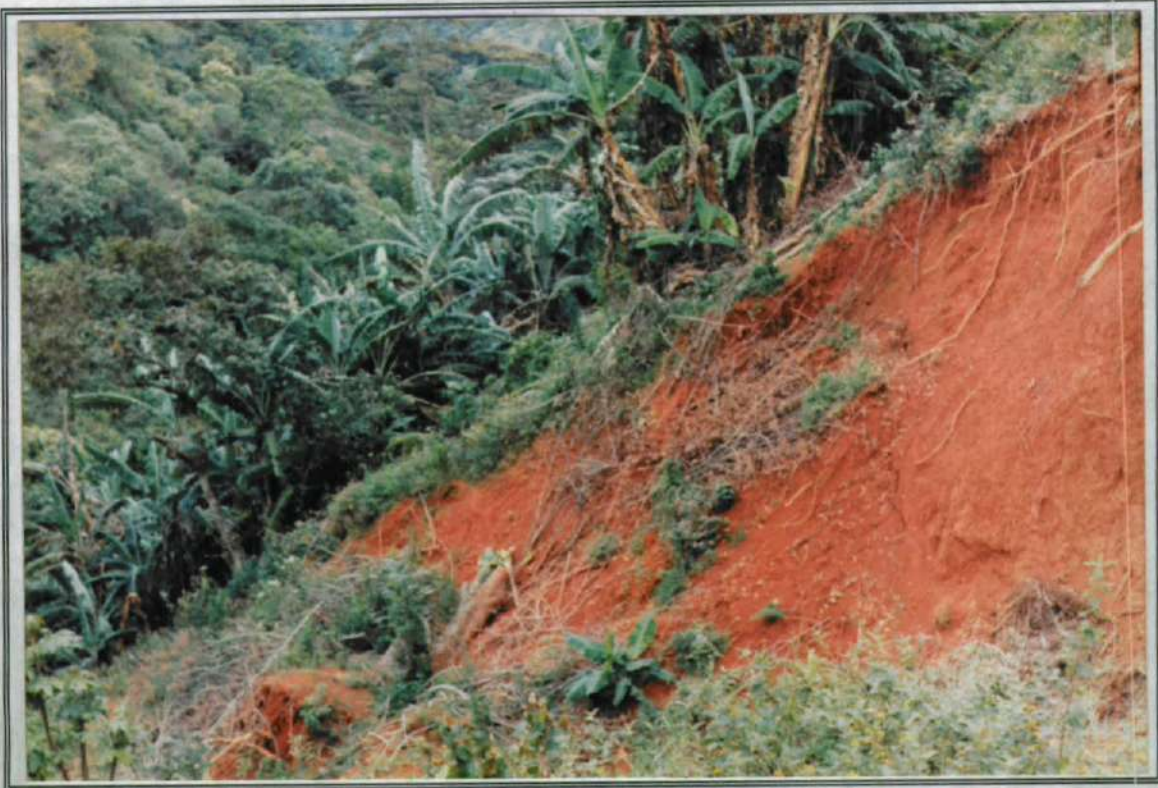
FOTOGRAFIA C6 y C7

Erosión remontante por escurrimiento concentrado y mal localización de las obras de drenaje de la vía Pichindé - La Leonera. Vista hacia el sur.

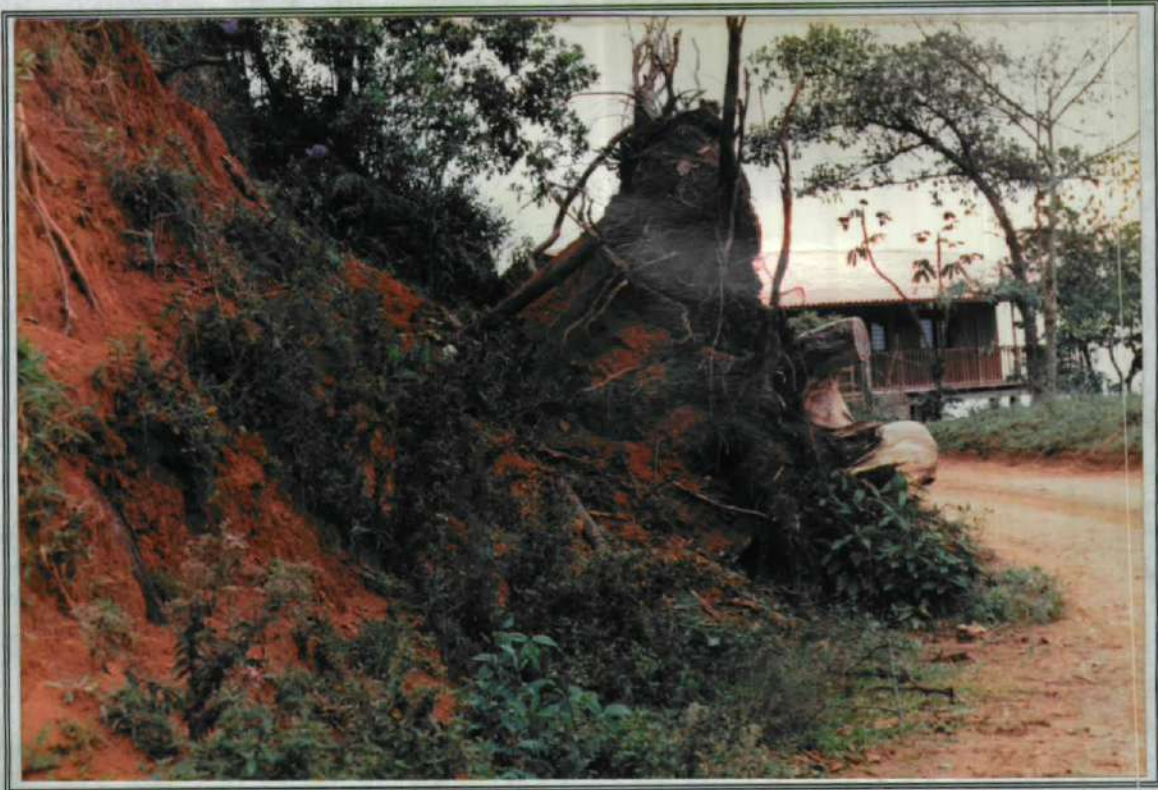
FOTOGRAFIA C8

Volcamiento de suelos en la formación volcánica Kv. Vía vertederos - La Leonera

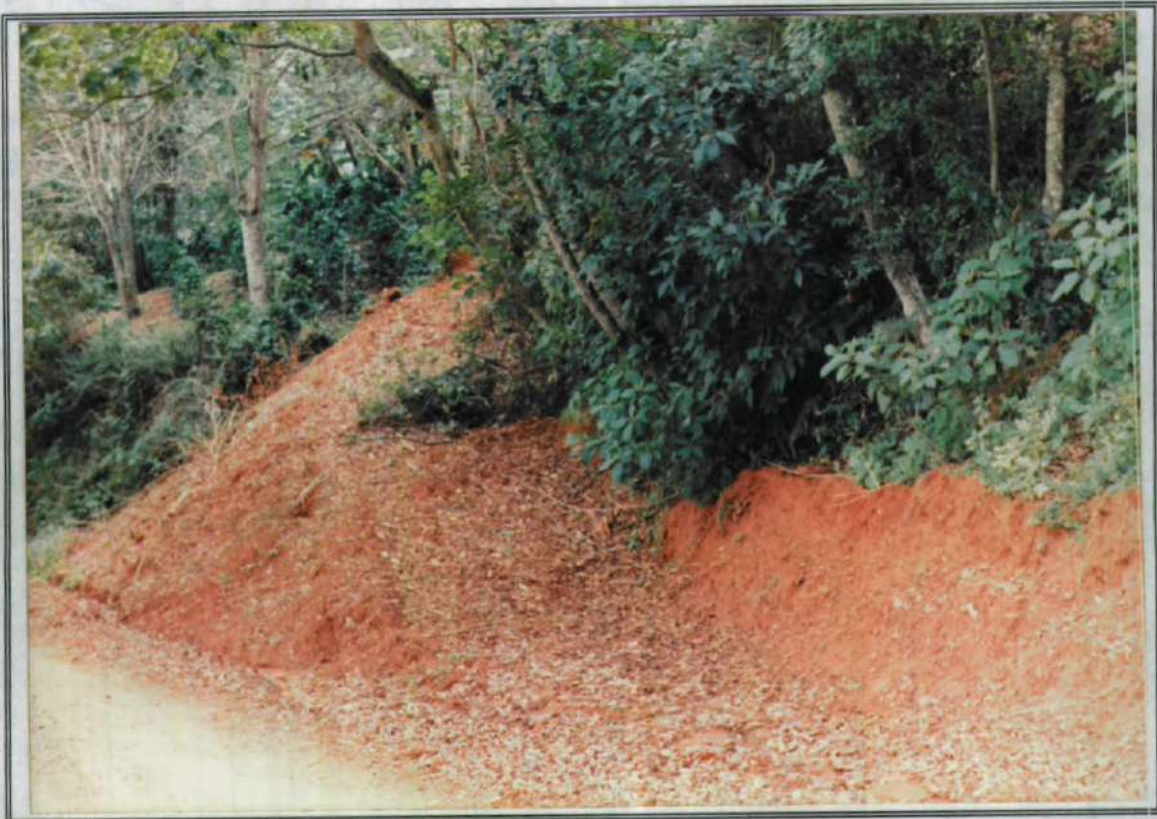
FOTOGRAFIA C10

Deslizamiento de suelos en la vía Pichindé - La Leonera.
Obsérvese que se ha adecuando como camino sin obras de drenaje.

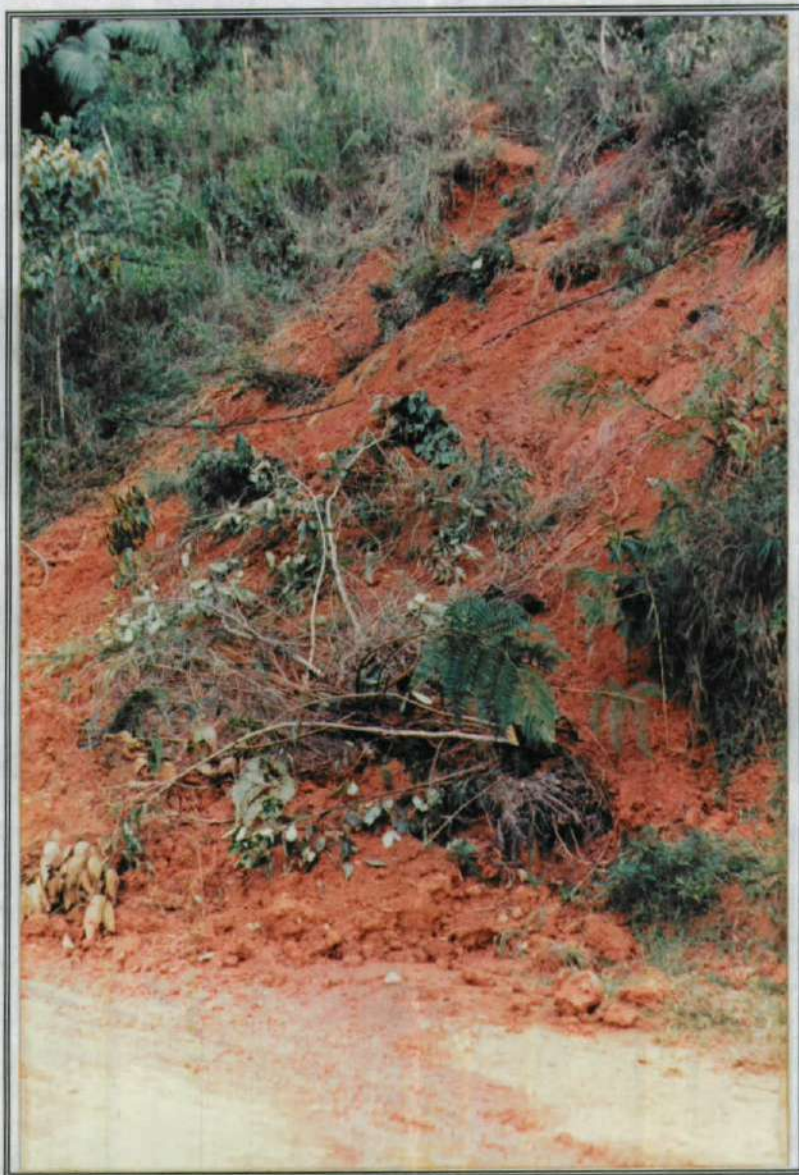
FOTOGRAFIA C11

Deslizamiento de suelos de la formación volcánica (Kv) en cercanías de la Quebrada Agua Bonita. Cuenca del Río Cali.

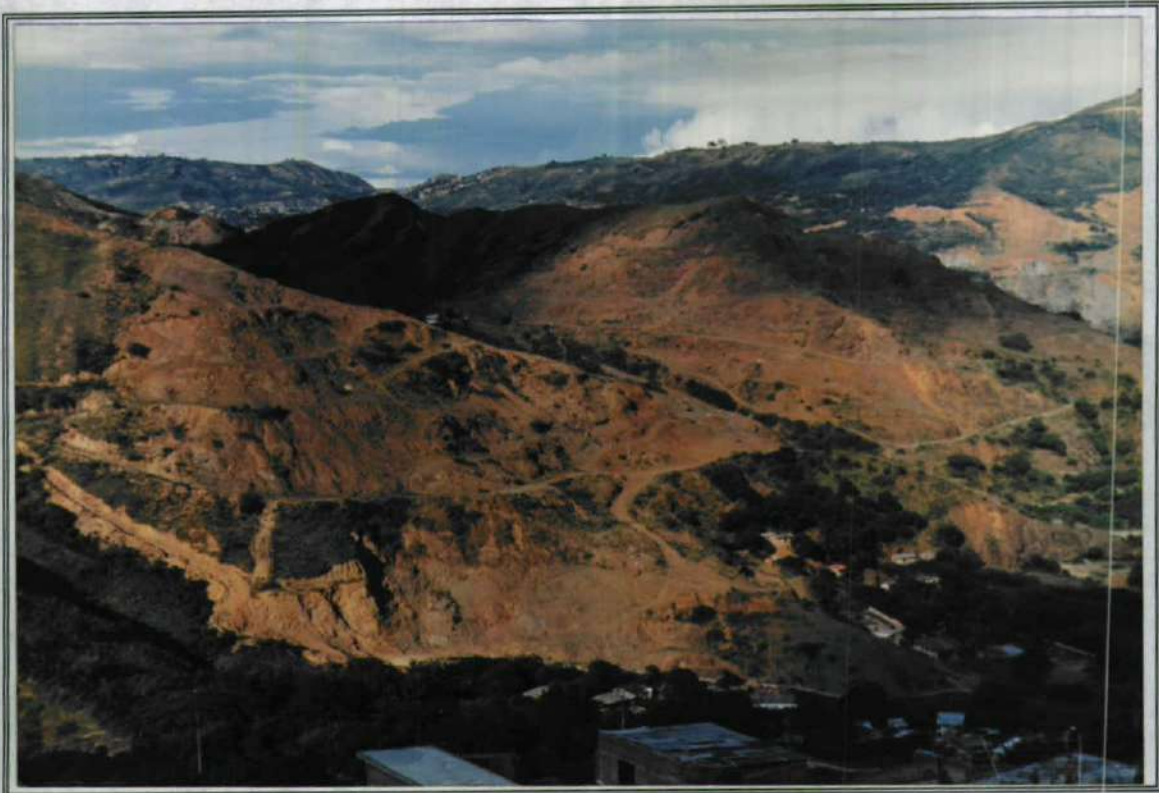
FOTOGRAFIA C14 y C15

Explotación de Roca Muerta en una cantera entre las Cuencas Aguacatal - Chacho y Cali en la vecindad de El Saladito. Los escombros inciden sobre el Cauce del Río Cali.

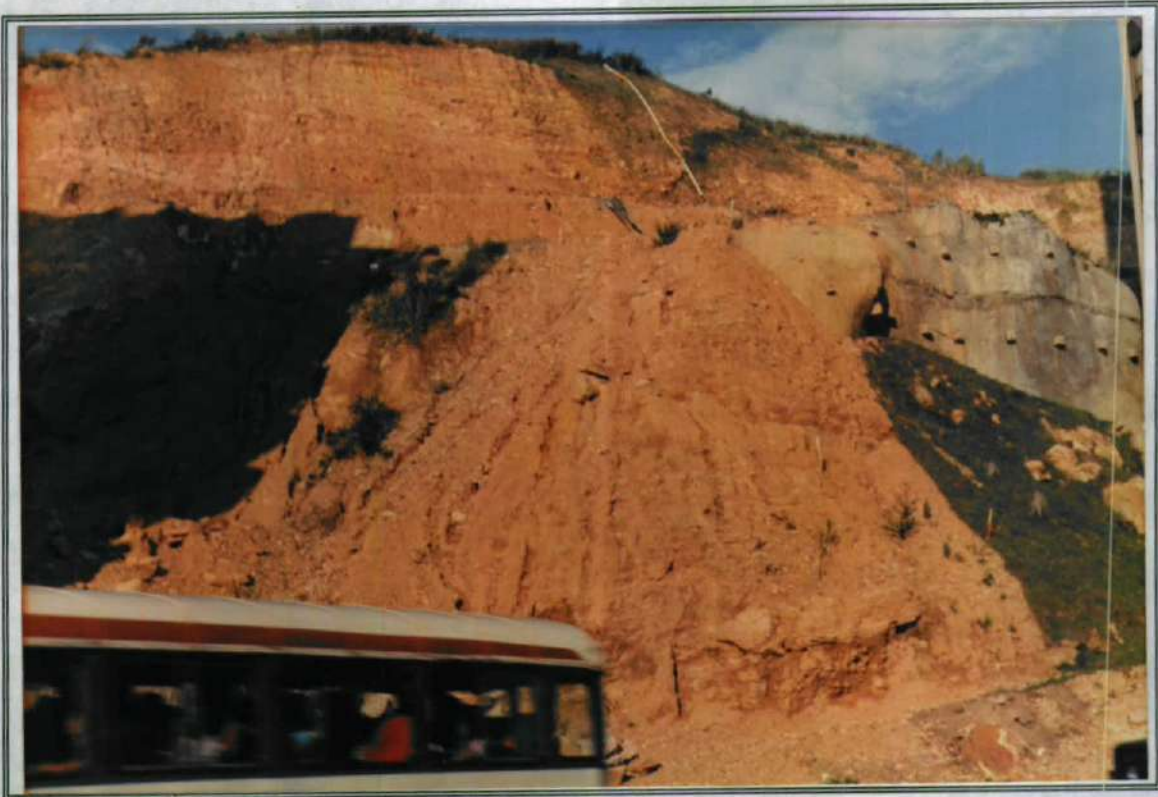
FOTOGRAFIA C16

Desprendimiento de Suelos en la margen izquierda del Río Cali, vecina al Barrio Normandía (Cuenca del Río Aguacatal). Los escombros inciden sobre cauce del Río Cali.

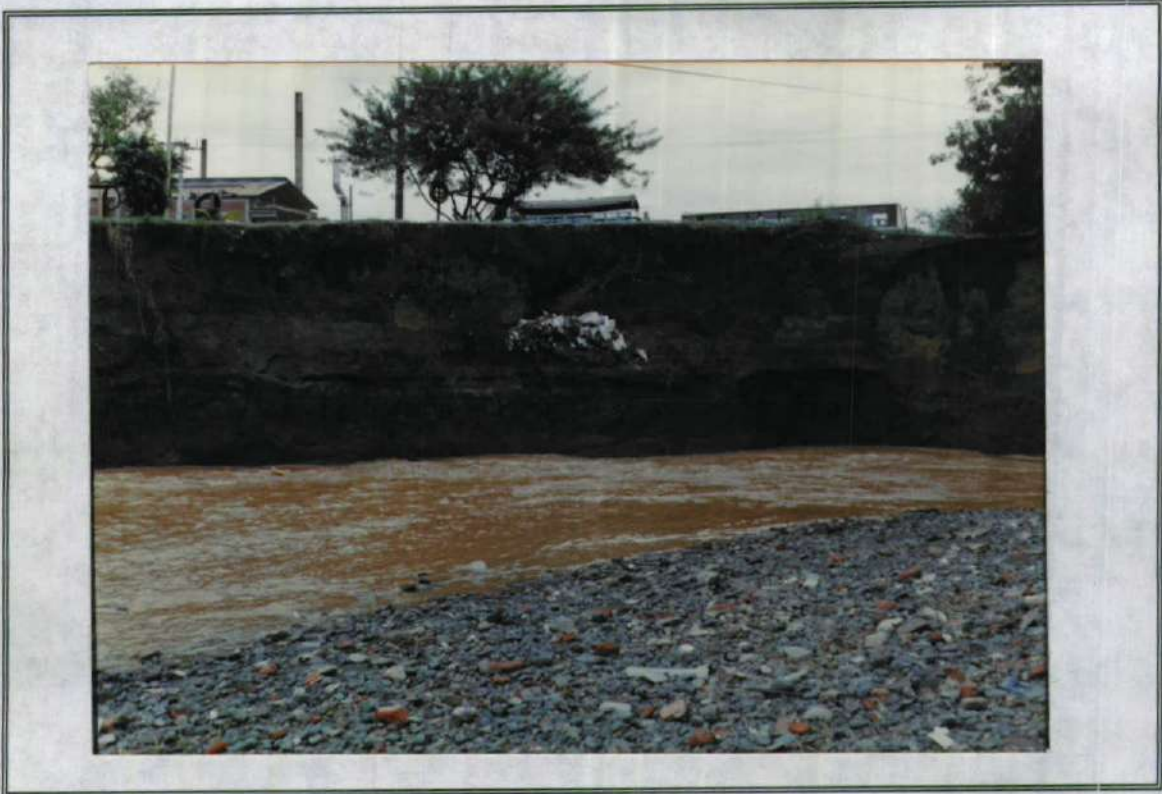
FOTOGRAFIA C18 - C19

Río Cali en la vecindad del puente de la calle 70. Vista hacia la margen izquierda
erosión de orillas y sitio de disposición de escombros.

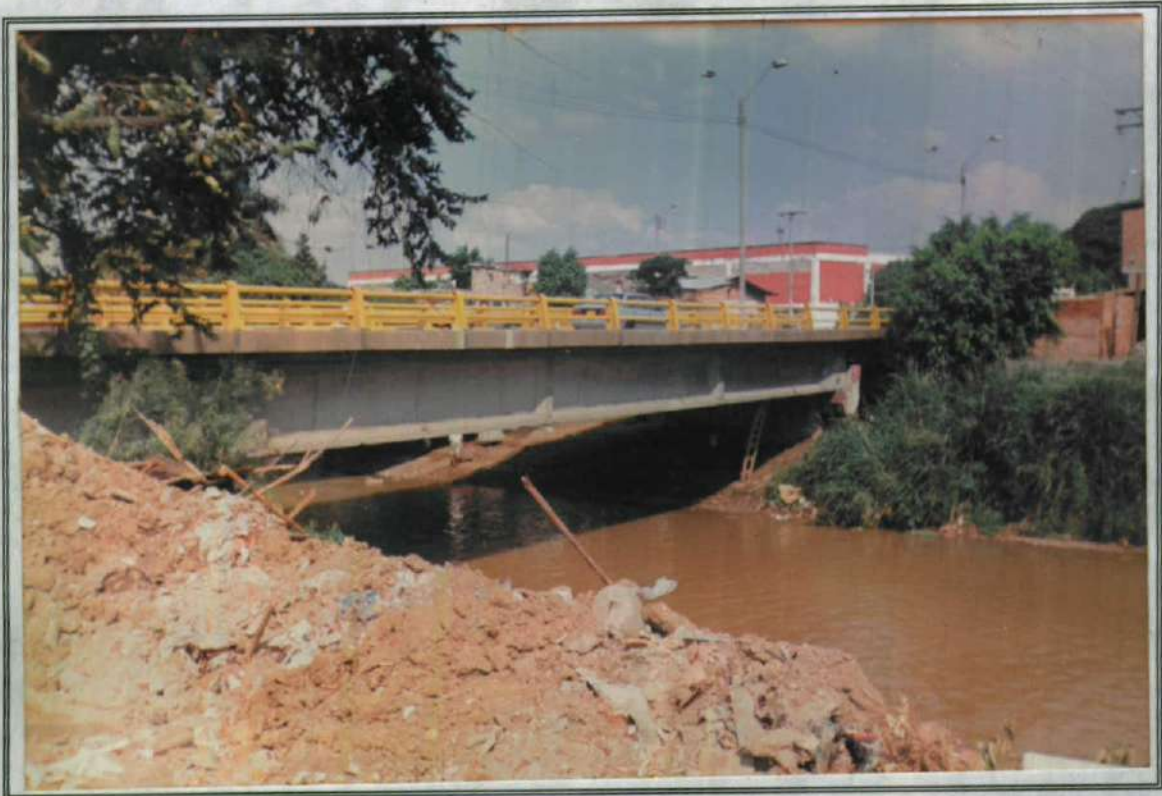
FOTOGRAFIA C30
Puente calle 52, sin muros a ambos lados.

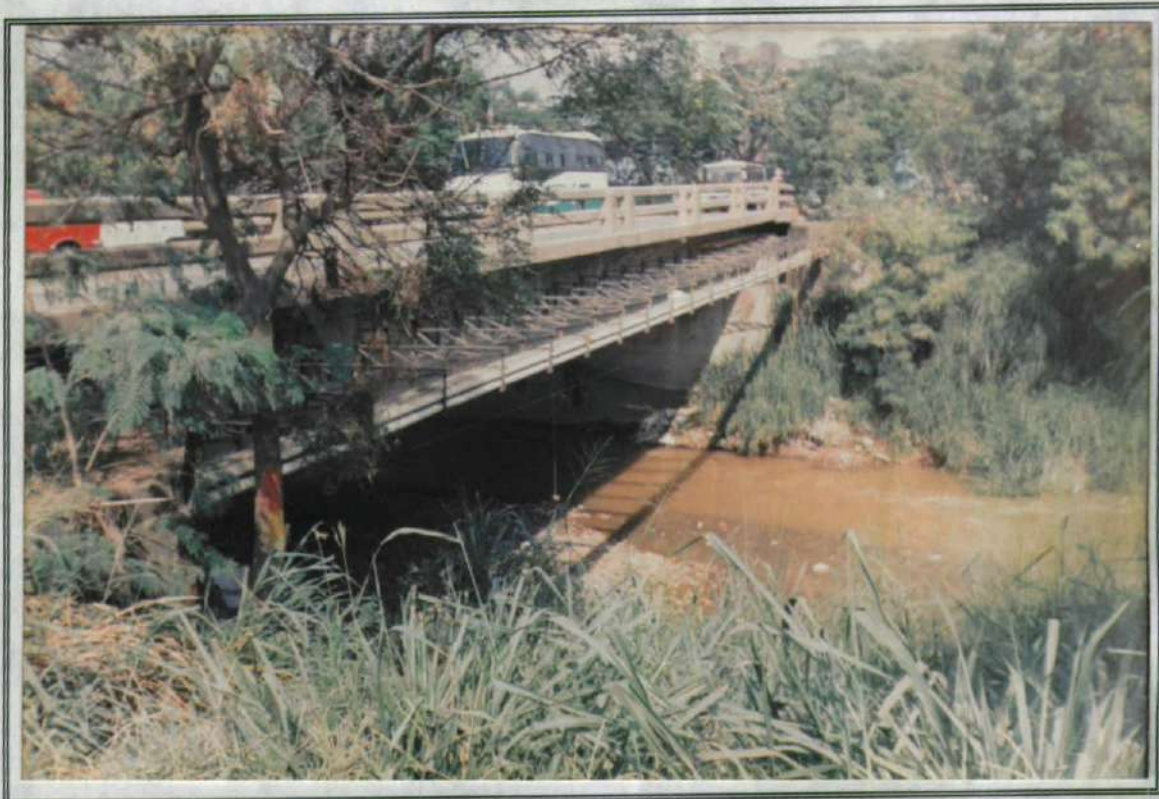
FOTOGRAFIA C32
Puente calle 70, aguas arriba sin muros.

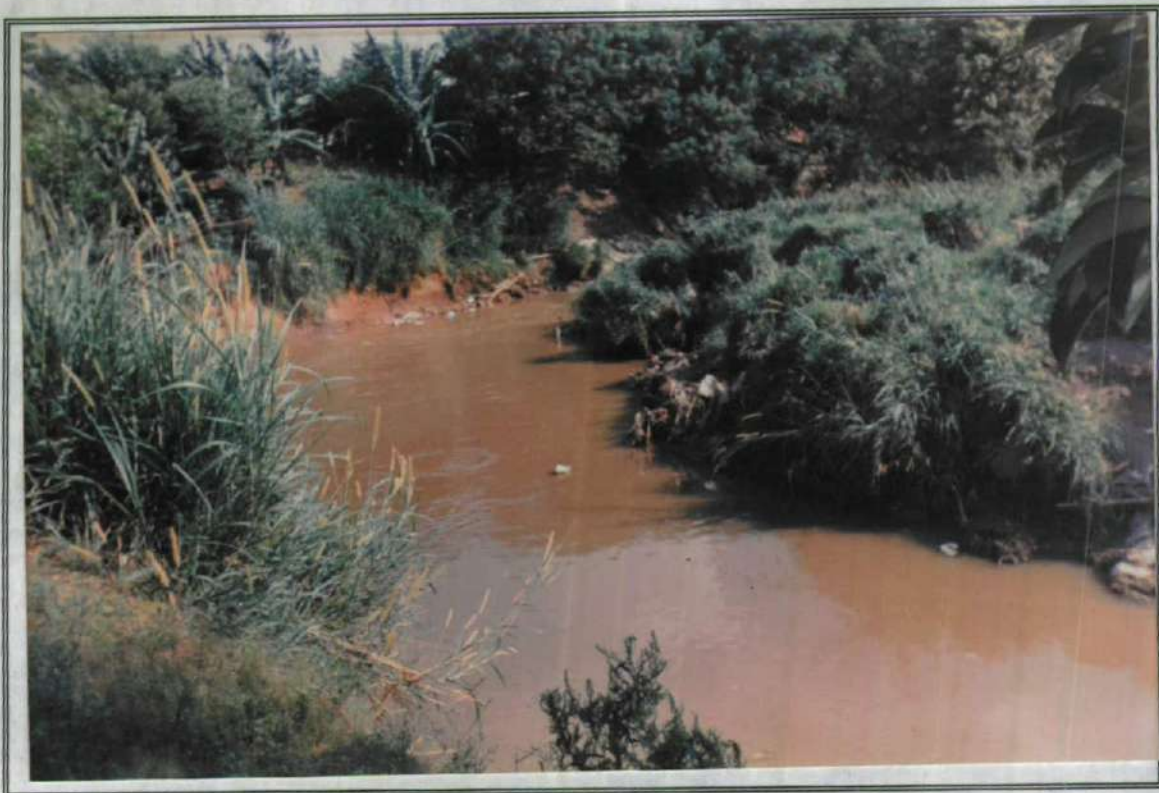
FOTOGRAFIA C33
Tramo corredor de Floralia aguas arriba, sin diques.

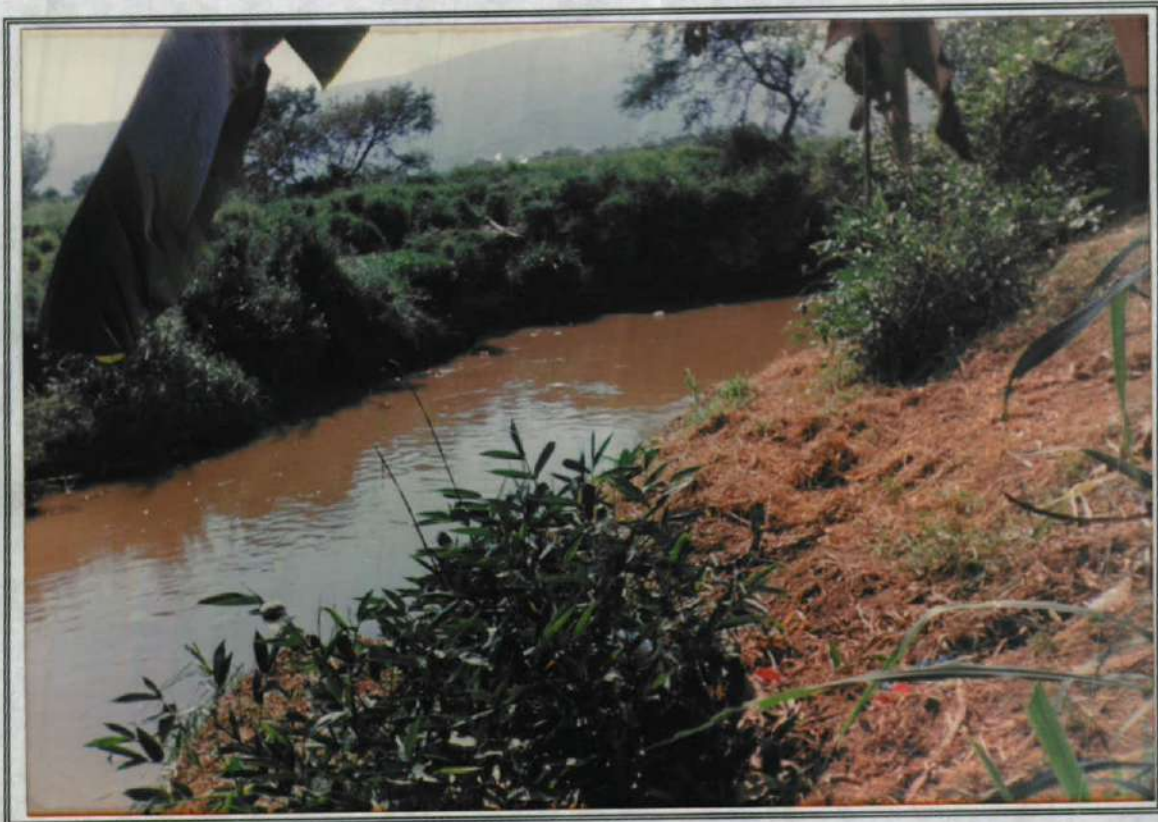
FOTOGRAFIA C39

Tramo corredor Floralia aguas abajo, sin diques.

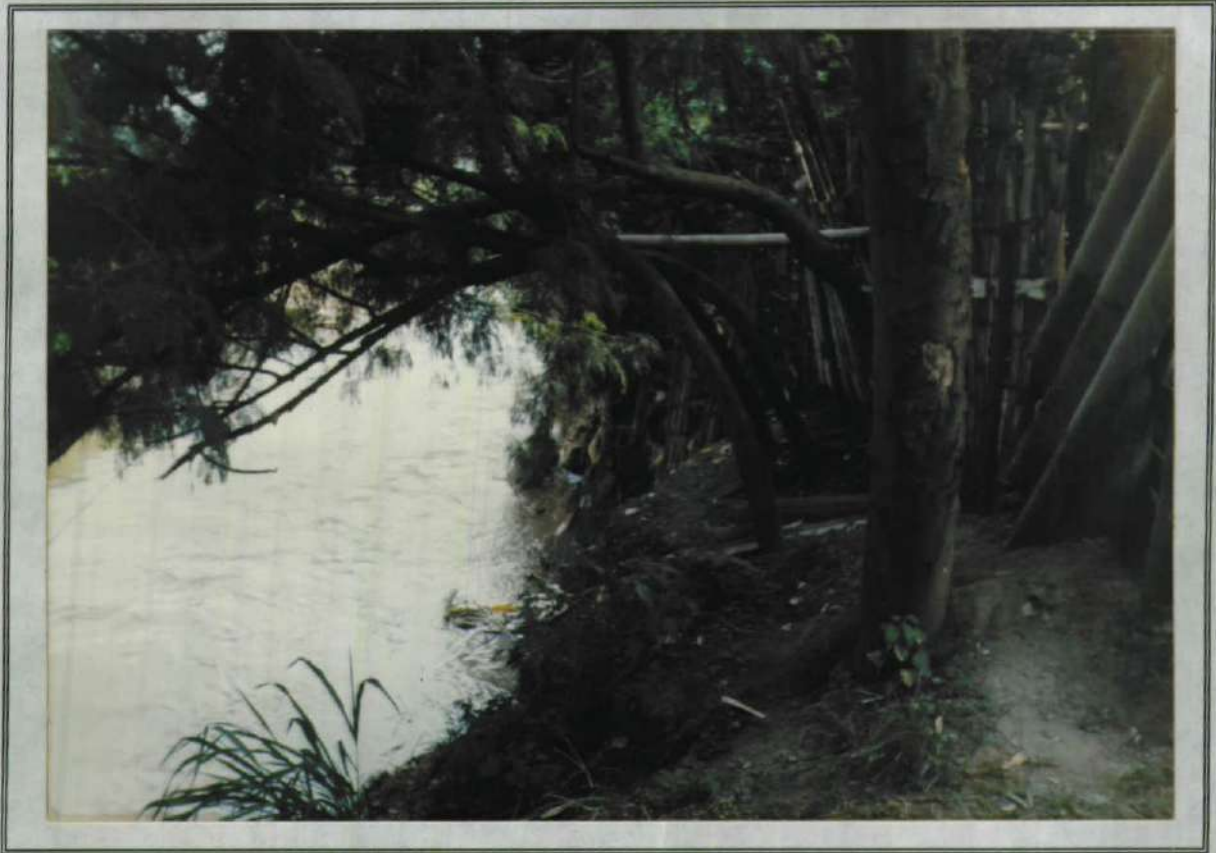
FOTOGRAFIA C 35

Calle 75N. Casas sobre el jarillón. Corredor de Floralia

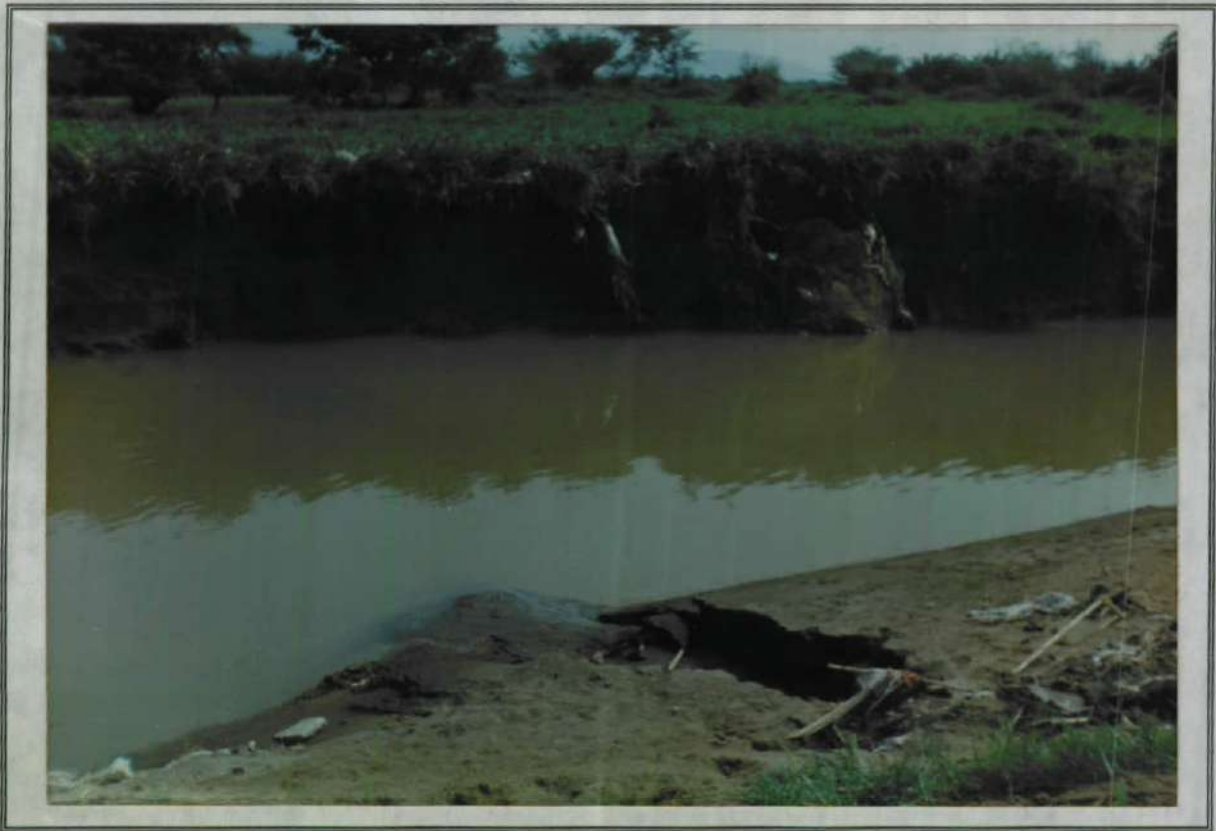
FOTOGRAFIA C 36

Calle 81N - Erosión de taludes en la Margen Izquierda, vertimiento de aguas residuales de marraneras.

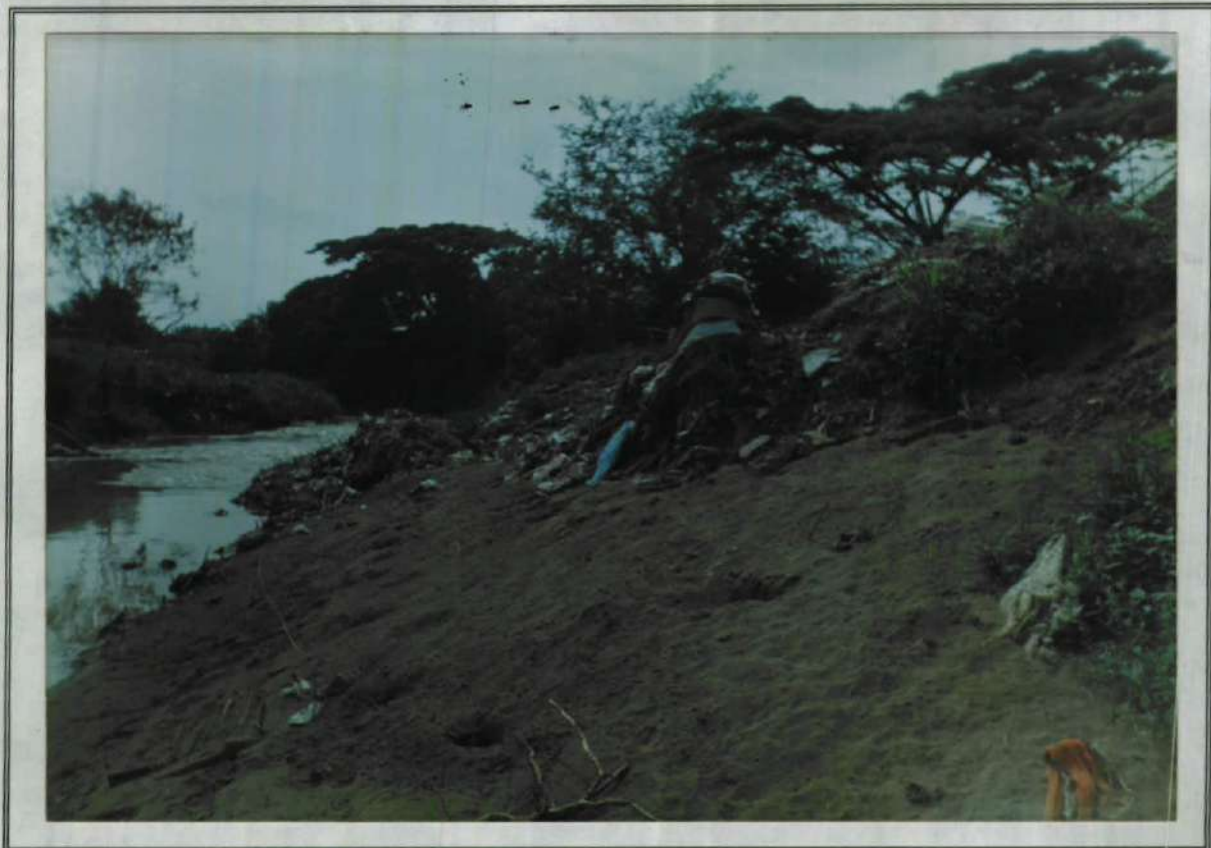
FOTOGRAFIA C 37

Calle 81N. Escombros y basuras en la Margen Derecha.

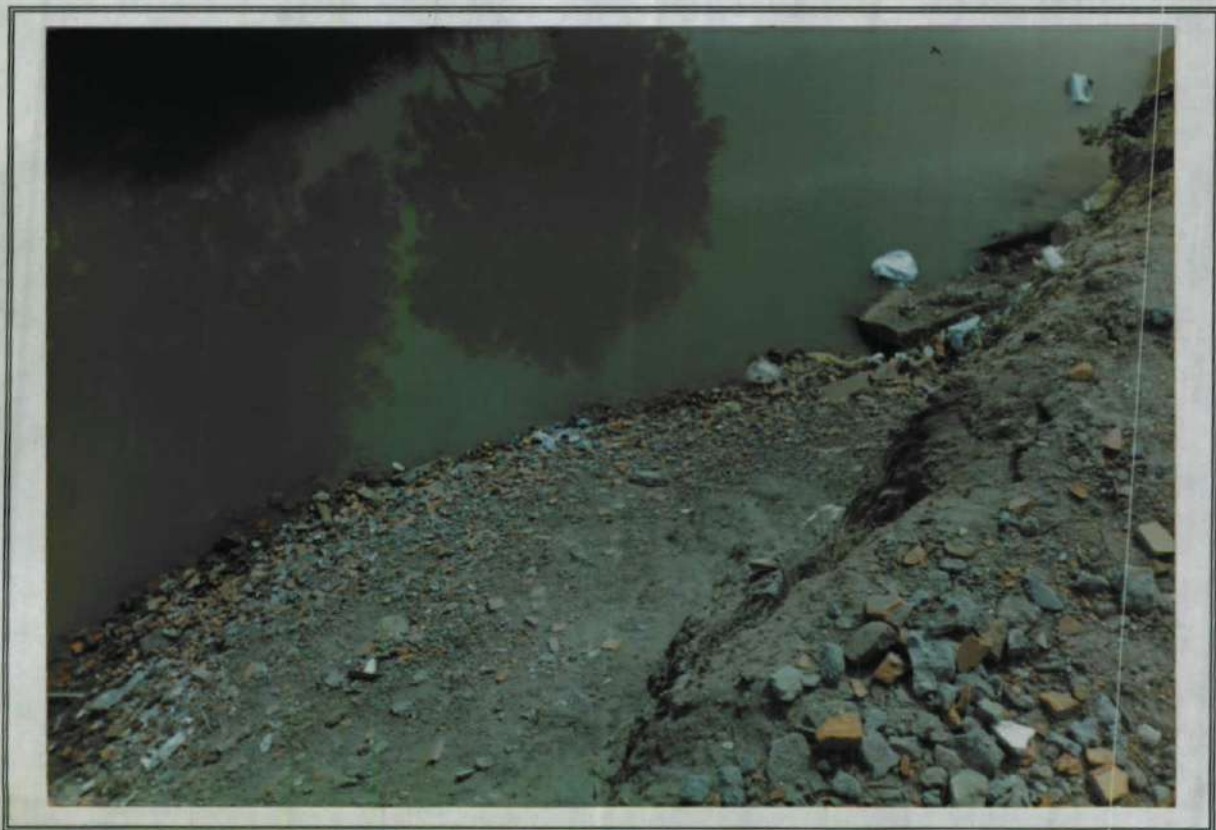
FOTOGRAFIA C 38

Sitio cerca a la Estación de Bombeo de Floralia. Escombros de construcción en la Margen Derecha.

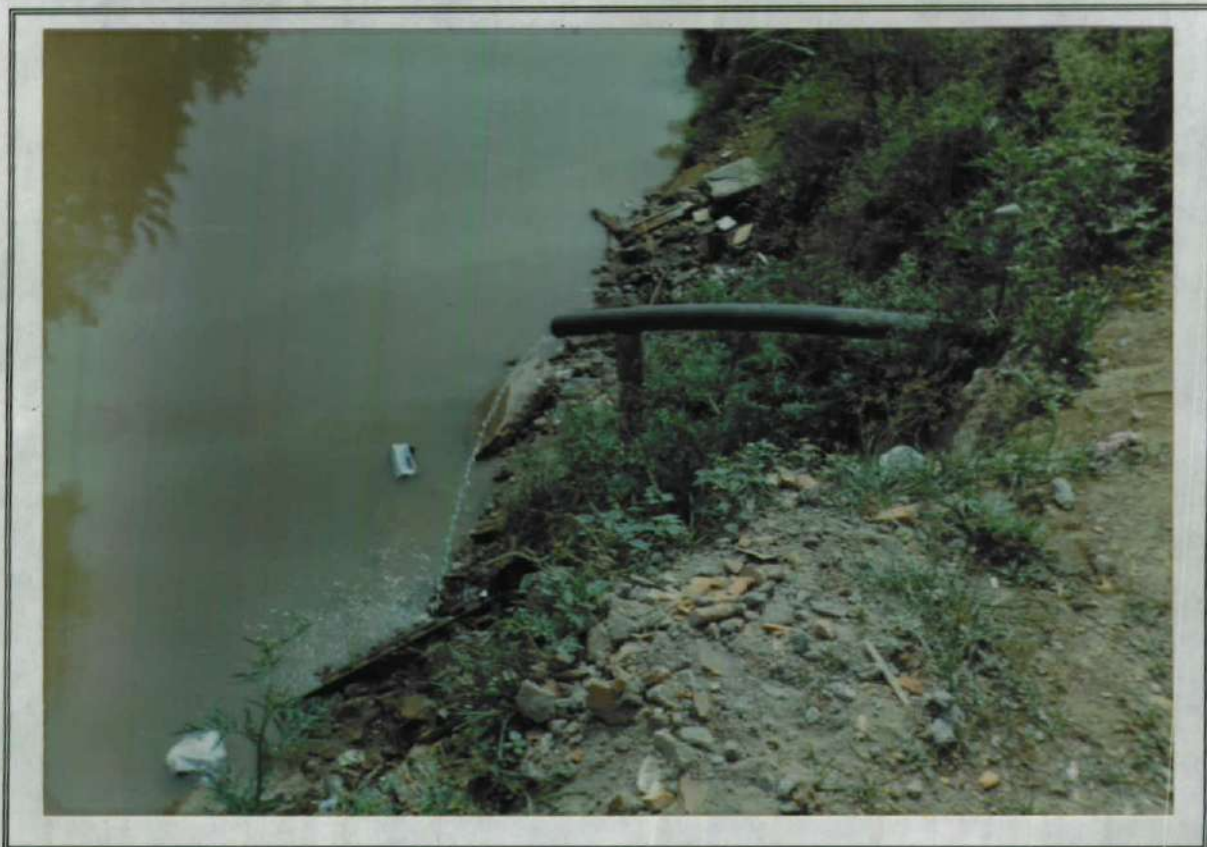
FOTOGRAFIA C 39

Cerca a la Estación de Bombeo de Floralia. Vertimiento de aguas residuales.

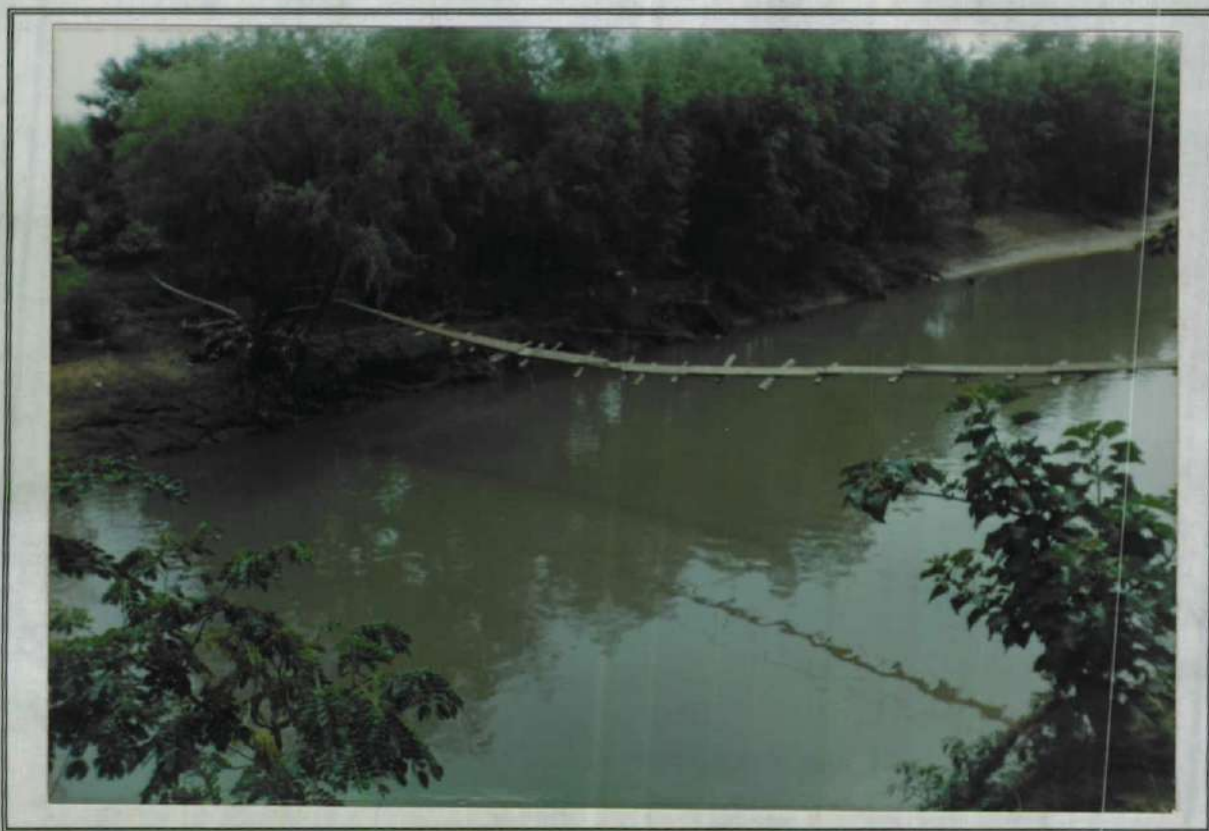
FOTOGRAFIA C 40

Calle 83F. Riesgo de inundación sobre la Margen Izquierda.
