ESTUDIO DE ZONAS FRAGILES Y DE ALTO RIESGO EN LOS CAUCES
Y RIBERAS DE LOS RIOS PANCE, LILI, MELENDEZ Y CALI EN LA ZONA
URBANA Y SUBURBANA DEL MUNICIPIO DE CALI

INFORME FINAL

Santiago de Cali, marzo de 1997

**Preparado por
INGESAM LTDA
Ingenieros Consultores**

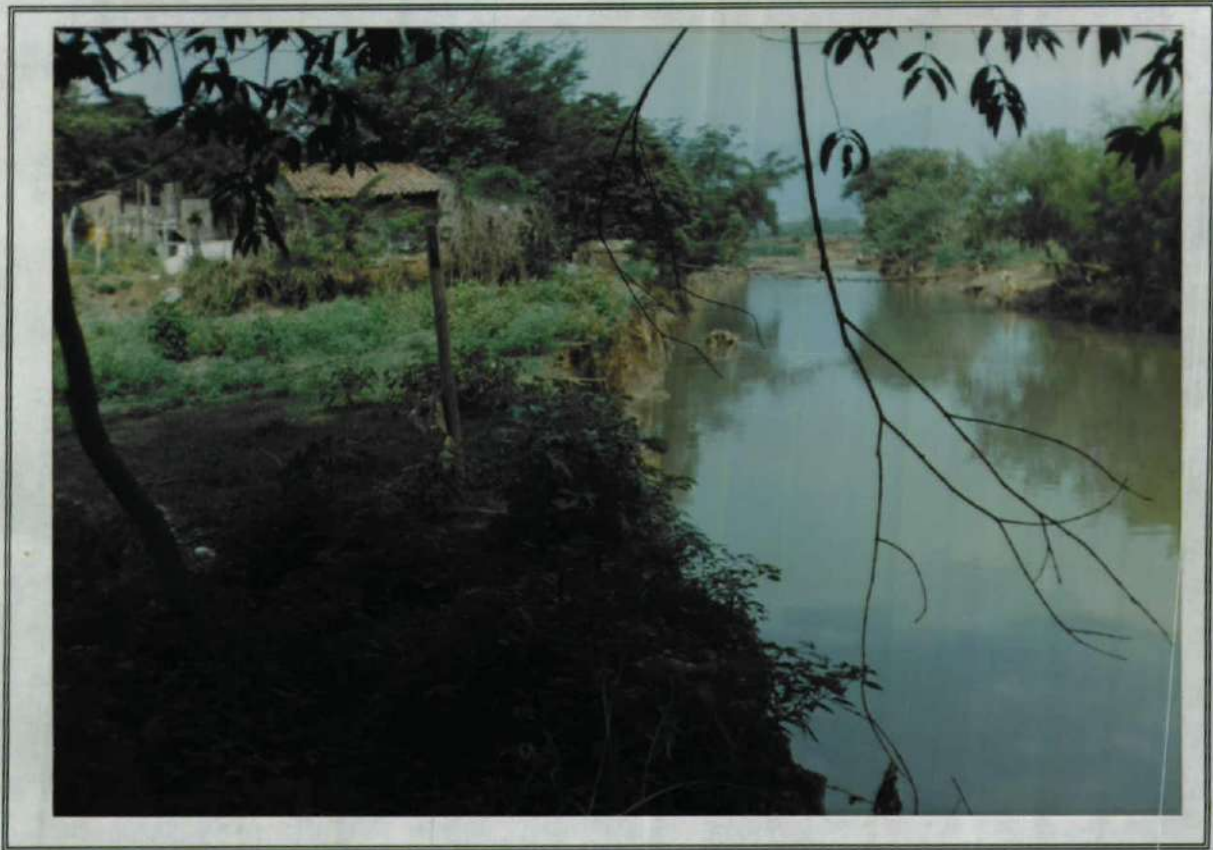
FOTOGRAFIA C 41

Cerca a la Desembocadura en el Río Cauca. Invasión del jarillón con viviendas.

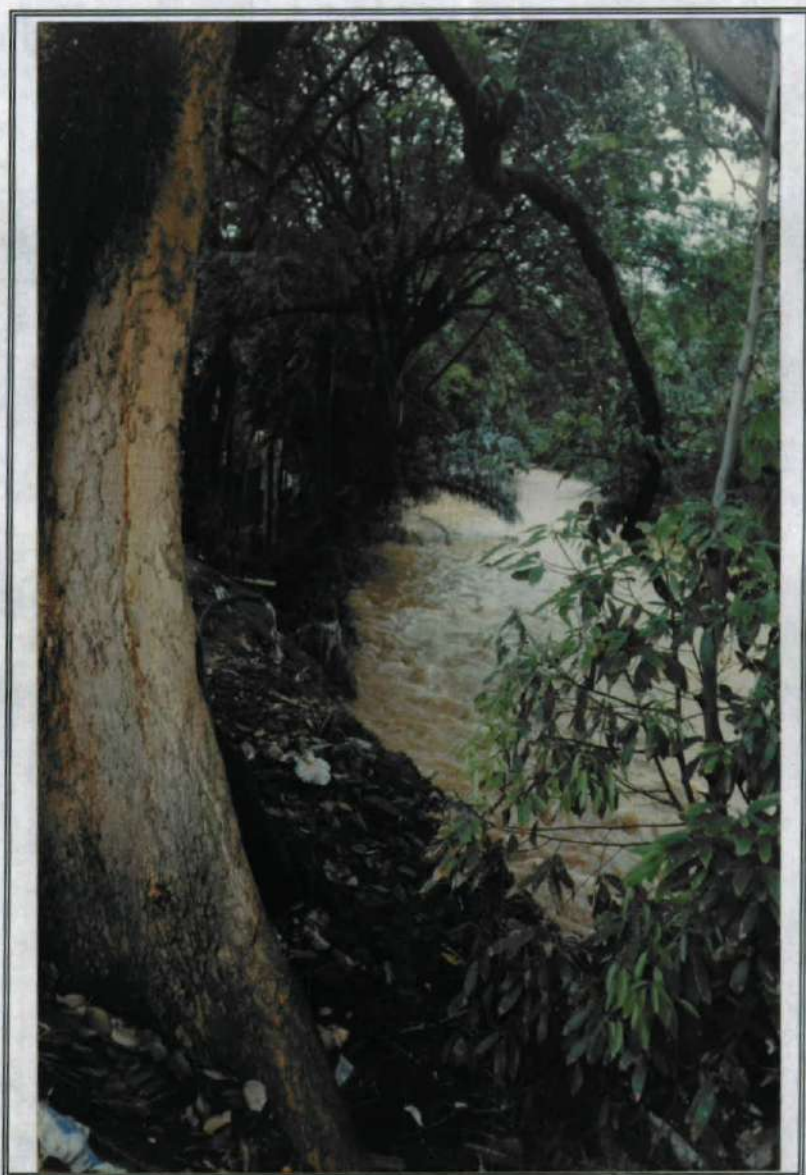
FOTOGRAFIA M12
Barrio La Playa, época invernal, el riesgo por inundación es alto.

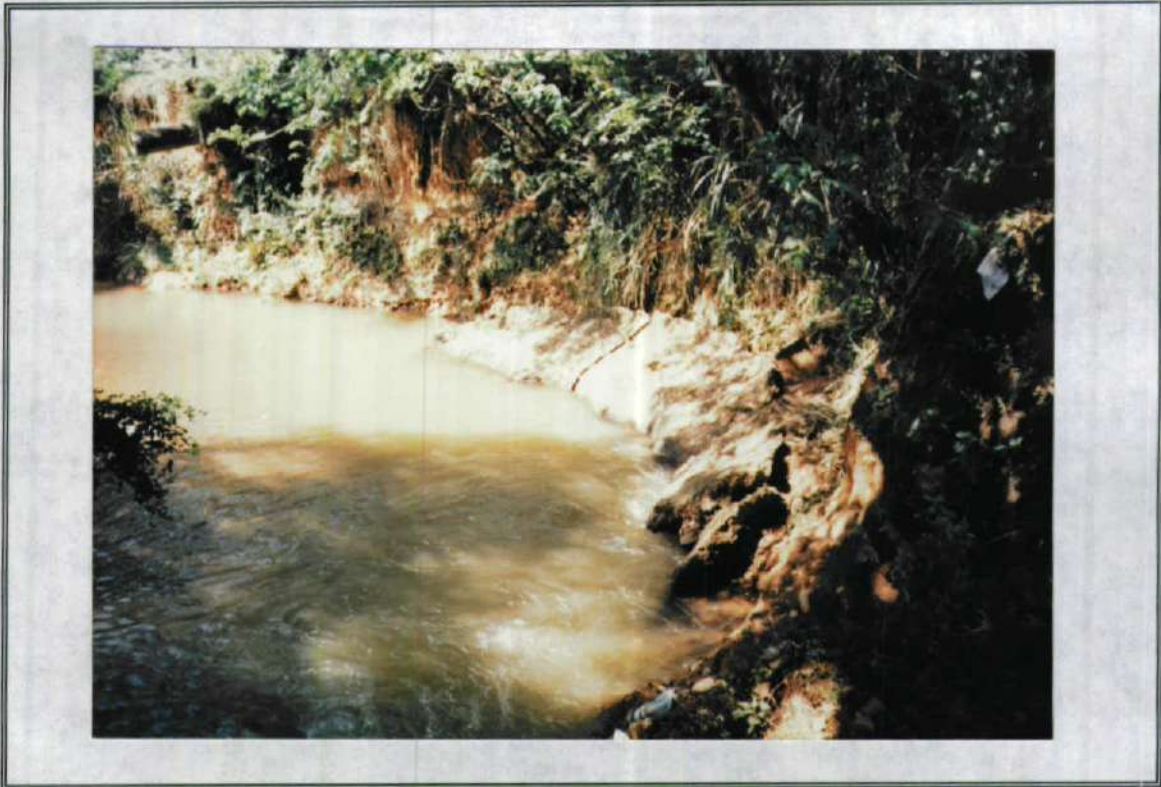
FOTOGRAFIA M13

Sector La Playa - Multicentro. Nótese el fuerte fenómeno erosivo causado por la curva forzada que toma el cauce.

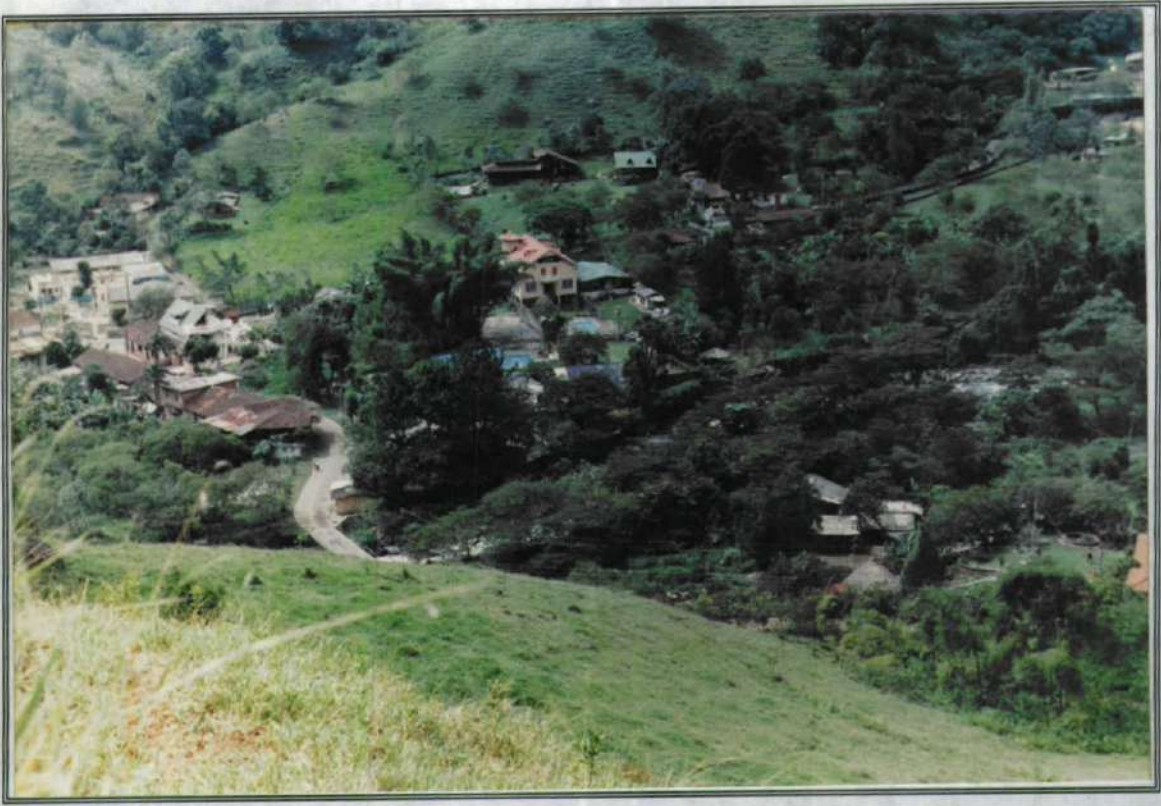
FOTOGRAFIA P 1 y P 2

Vista al oeste de la cuenca, obsérvese los asentamientos poblacionales dentro del valle dell río susceptibles de sufrir daños con un eventual represamiento del mismo. Al extremo inferior el caserío Pance.

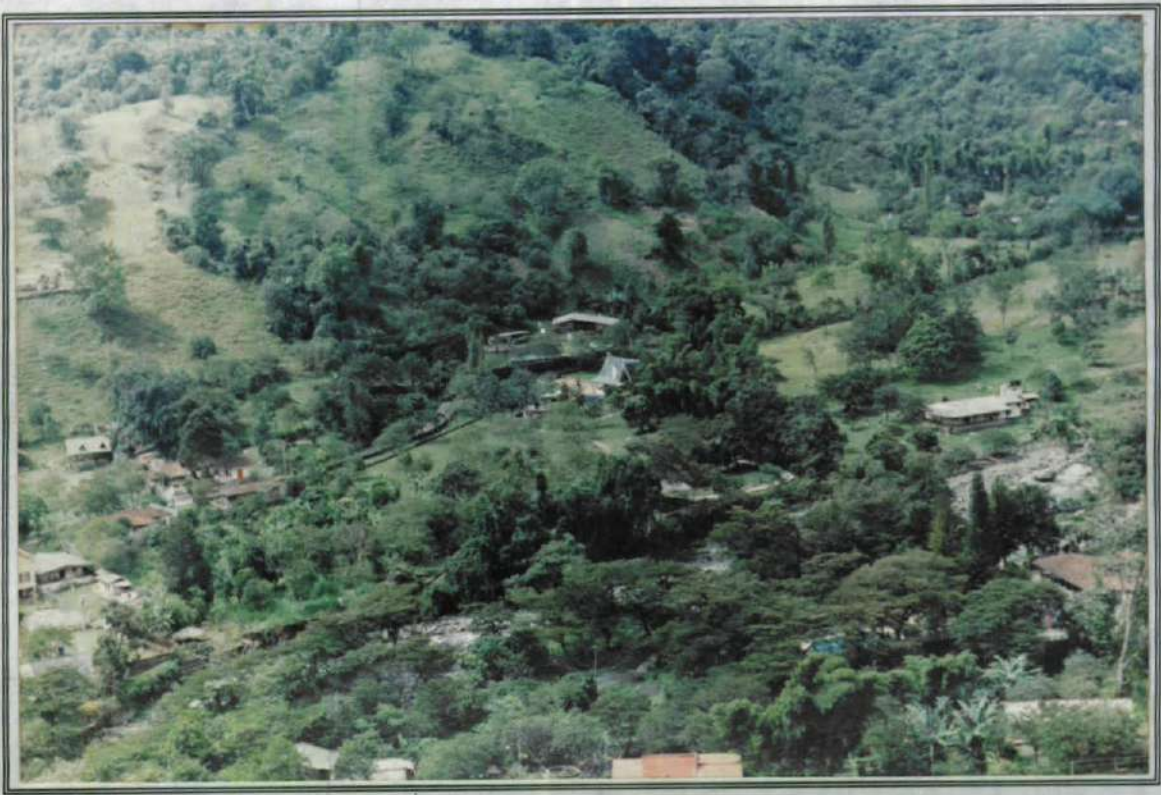
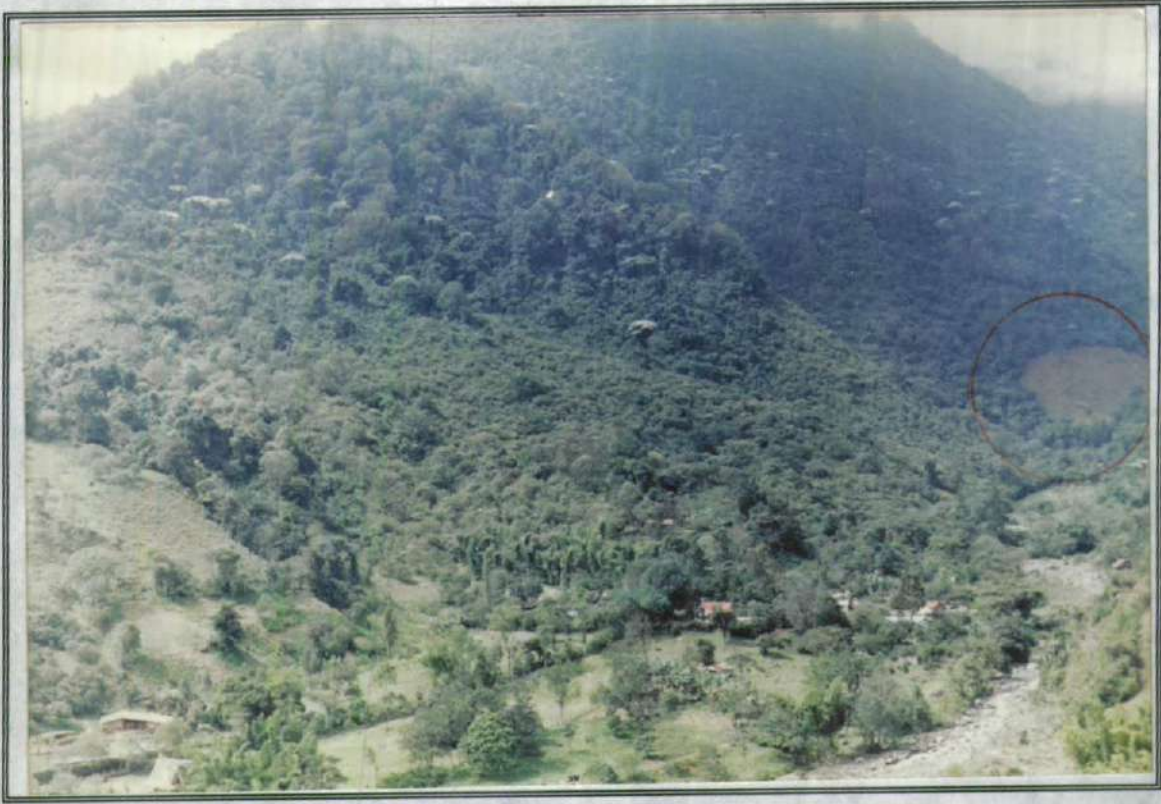
FOTOGRAFIA P 3 y P 4

Vista al oeste de la cuenca, obsérvese los asentamientos poblacionales dentro del valle dell río susceptibles de sufrir daños con un eventual represamiento del mismo.

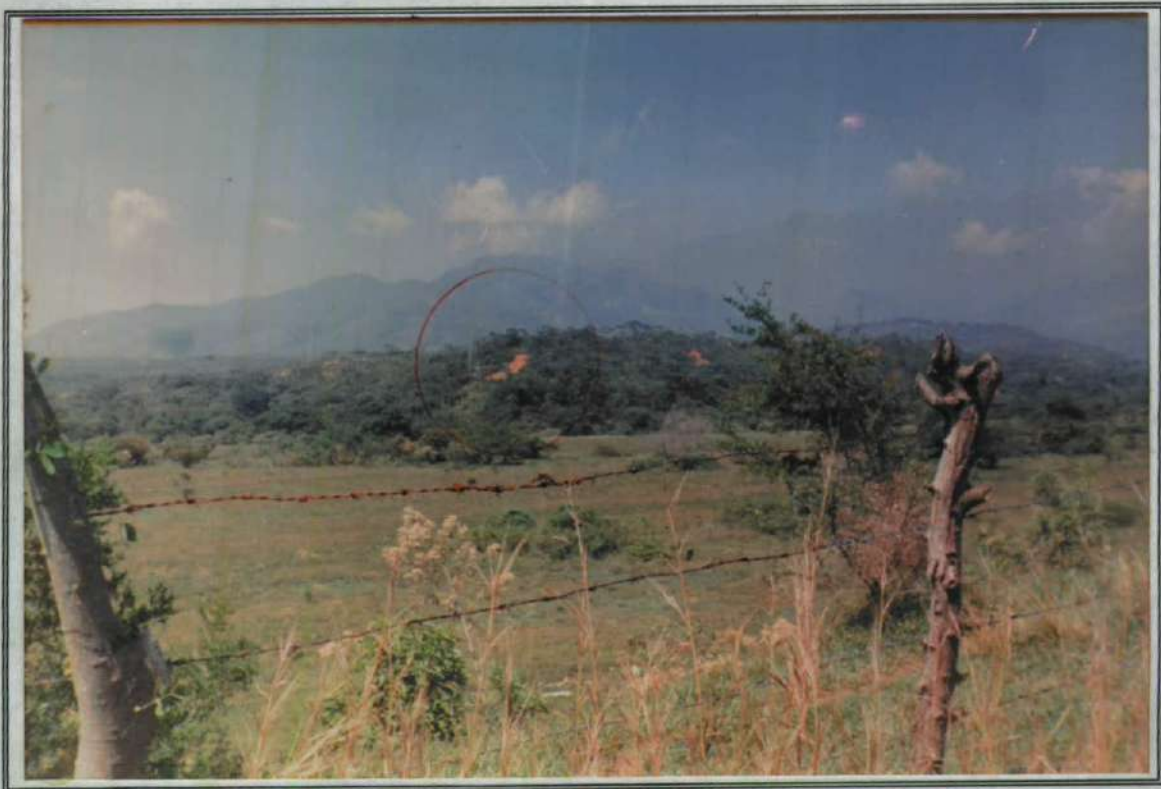
FOTOGRAFIA P 10
Erosión en los cerros de la cuenca del río que se alcanzan a apreciar desde la vía. Esta erosión se presenta en la margen derecha.

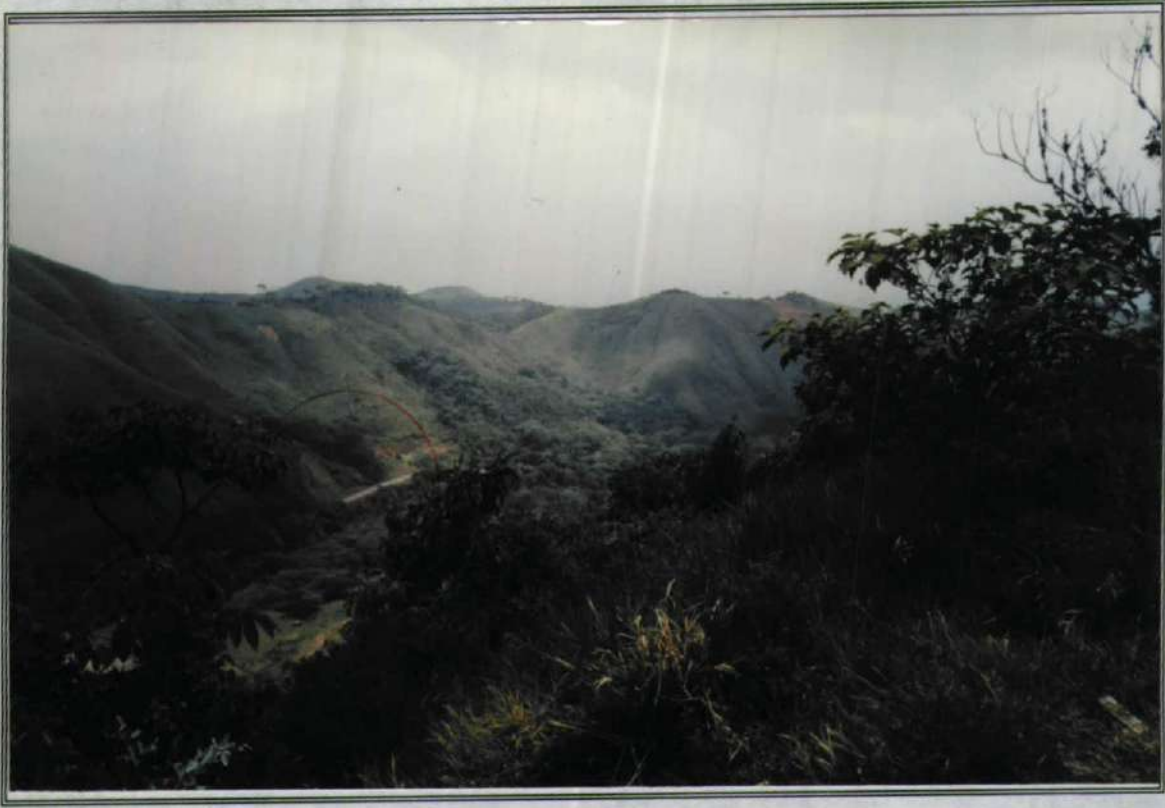
FOTOGRAFIA P 11
Erosión hacia la margen izquierda de la carretera hacia Pance, cerca a la Vorágine.

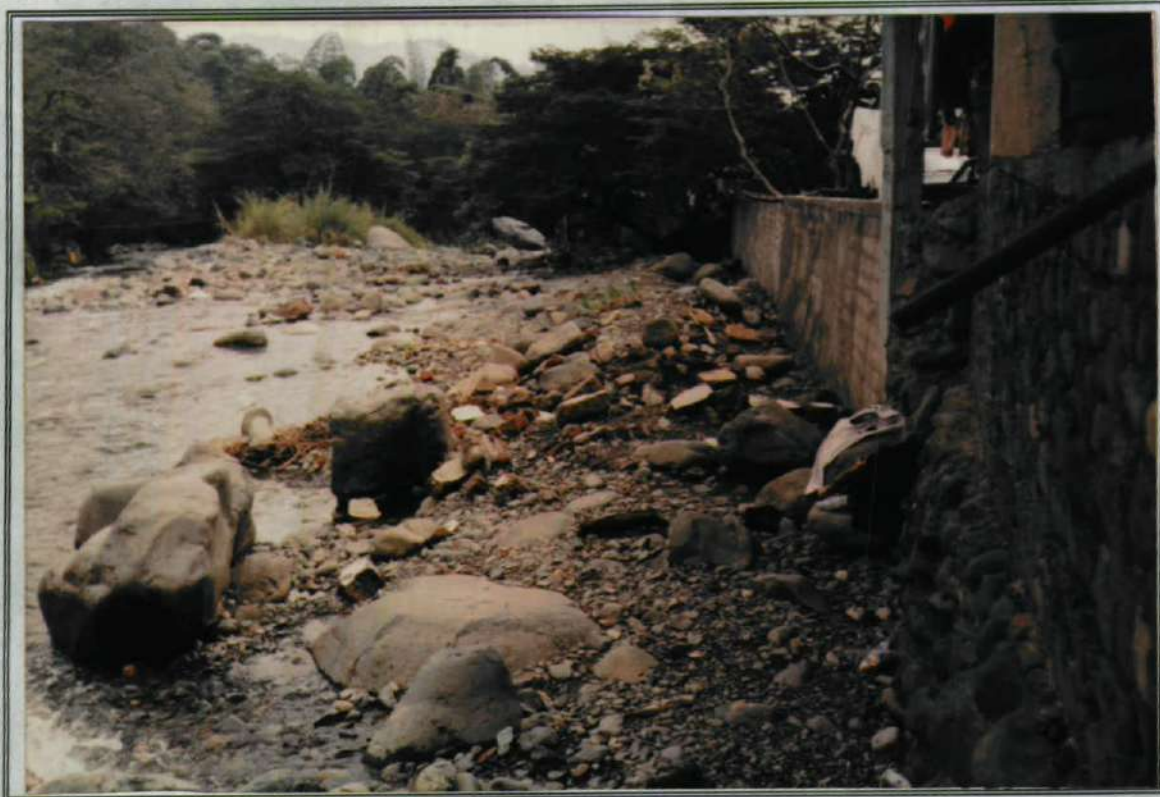
FOTOGRAFIA P 13

Muro margen derecha del río, La Playita. Al fondo una casa sobre el lecho del río. Los terrenos están siendo ocupados por el río cuando sus aguas golpean contra el gavión desviándose hacia esta orilla.

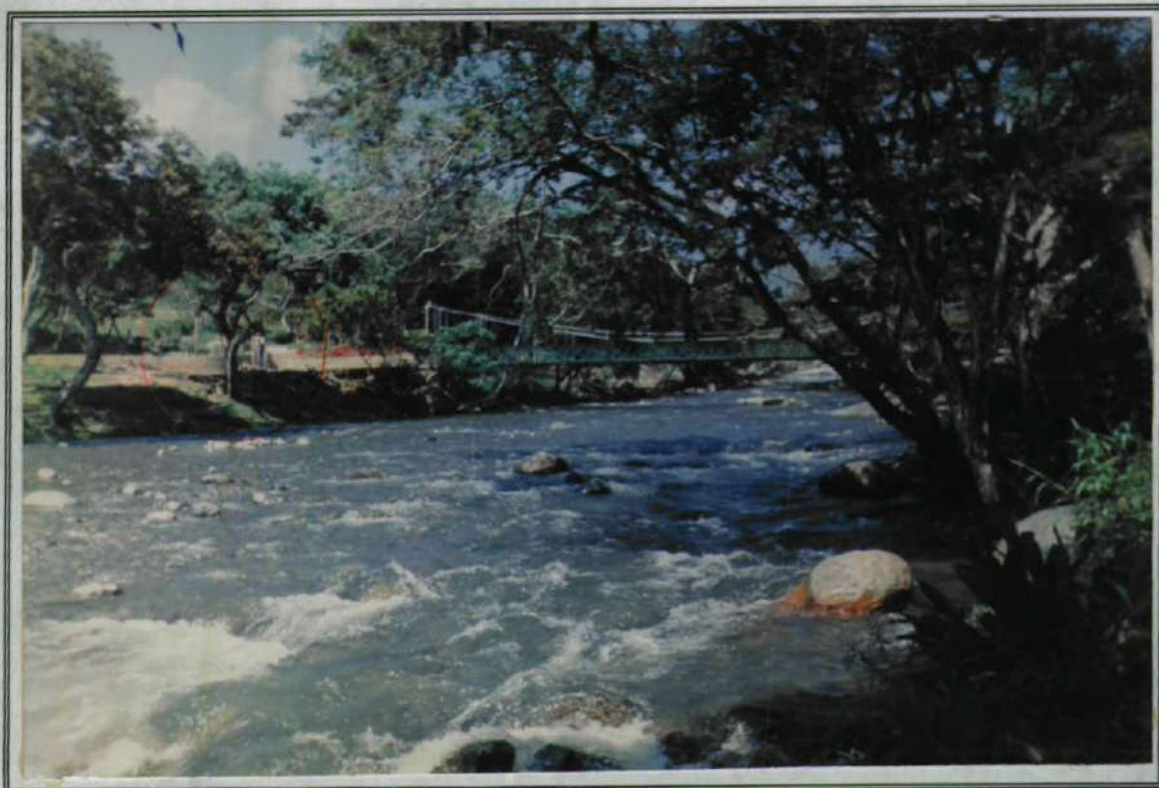
FOTOGRAFIA P 14

Vista aguas abajo del primer puente peatonal del Parque de la Salud. Sobre la margen derecha se observa ocupación y uso de la zona de protección del río.

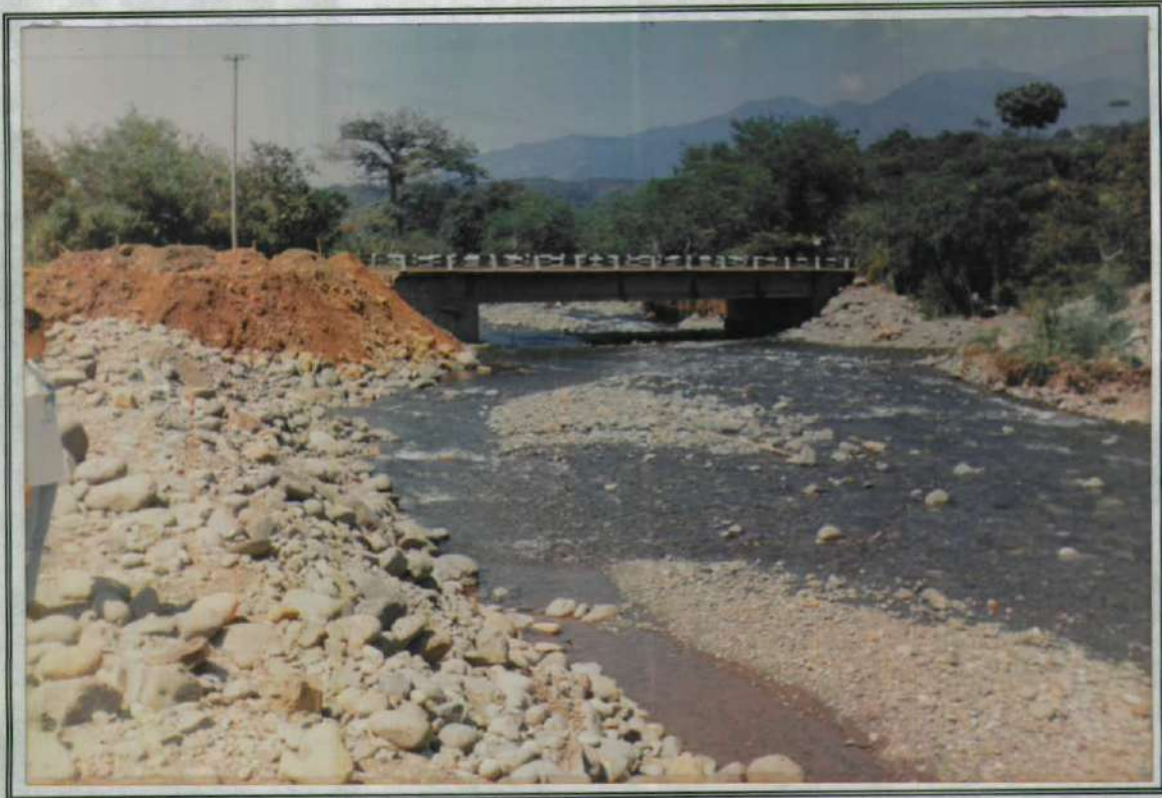
✓ FOTOGRAFIA P 17

Puente que restringe gravemente el cauce del río al lado del Club del Deportivo Cali. Nótese el arrastre de material de las aguas.

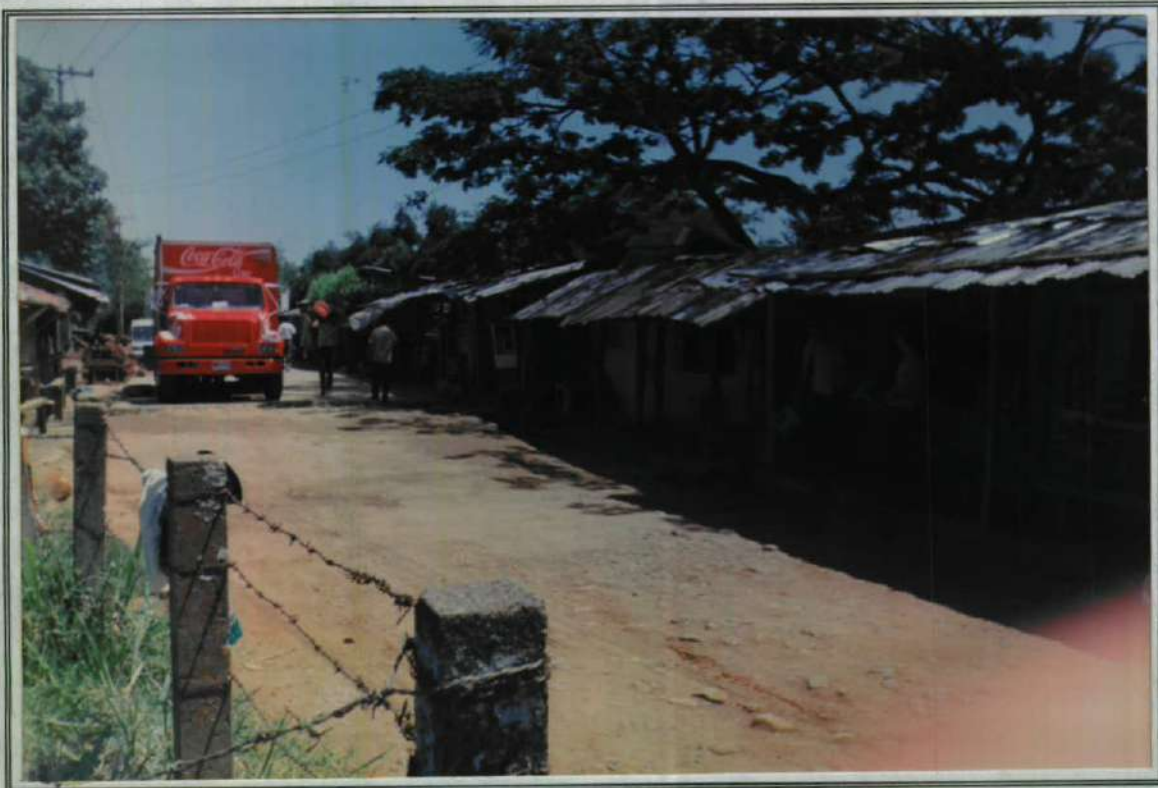
✓ FOTOGRAFIA P 18

- La vereda La Viga. Aquí la interrelación entre la amenaza y la vulnerabilidad, es diferente. En esta zona se presenta una amenaza baja, pero la vulnerabilidad es muy alta, es decir que un fenómeno de poca envergadura, que en otra zona no causaría mayores daños, podría desarrollar en esta zona consecuencias importantes como destrucción de casas y pérdida de vidas, al encontrar malas construcciones, suelos inestables y deteriorados y población permanente sin organización y/o concepción del peligro.

Asentamiento subnormal La Viga. Altamente vulnerable y con amenaza de inundación por ocupación de la franja de protección del río.

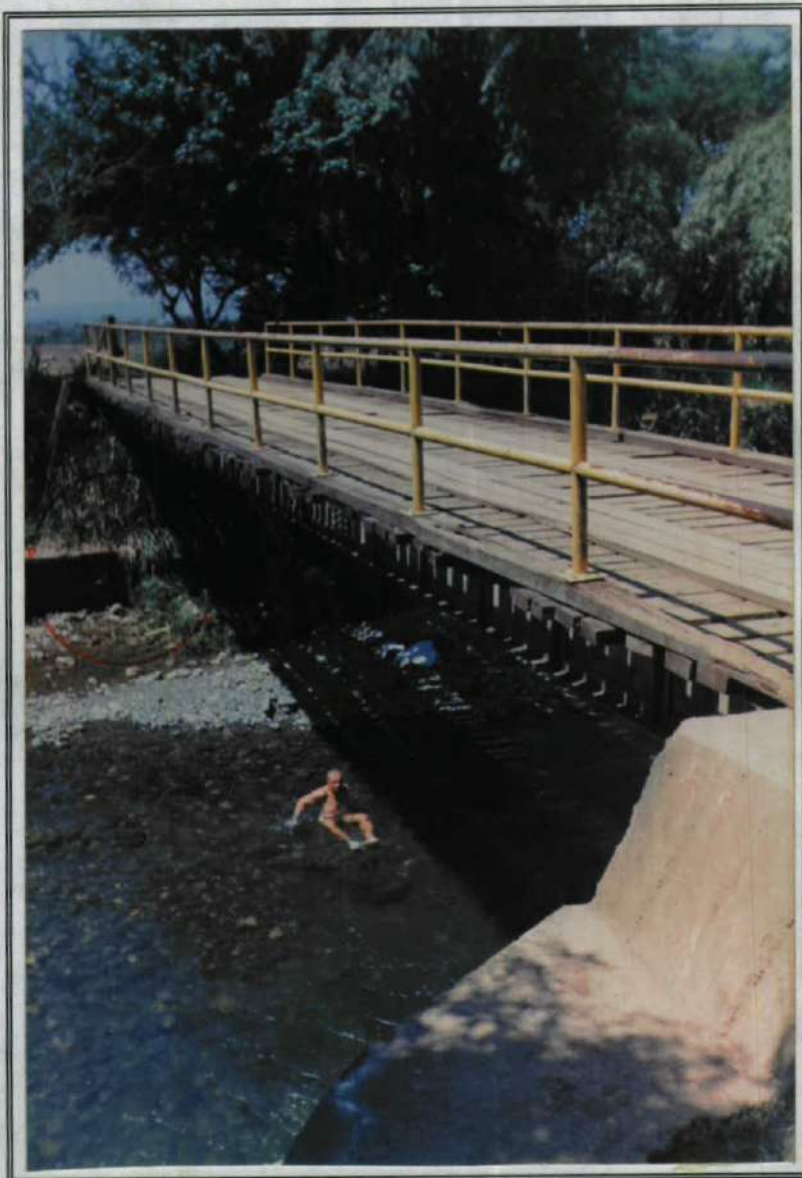
FOTOGRAFIA P 19

Puente de La Viga, se observa en el muro el nivel alcanzado por las aguas.

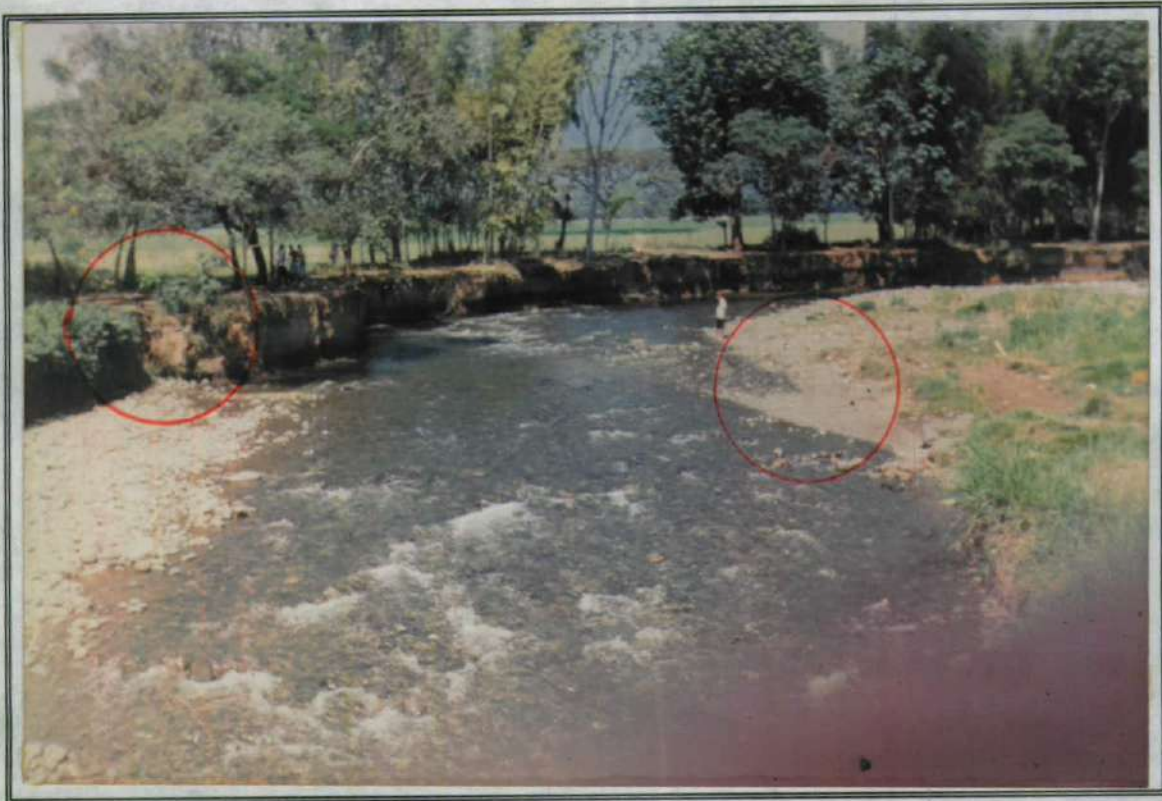
✓ **FOTOGRAFIA P 20**
Erosión de margen derecha del río en La Viga, alta probabilidad de inundación hacia la margen izquierda.

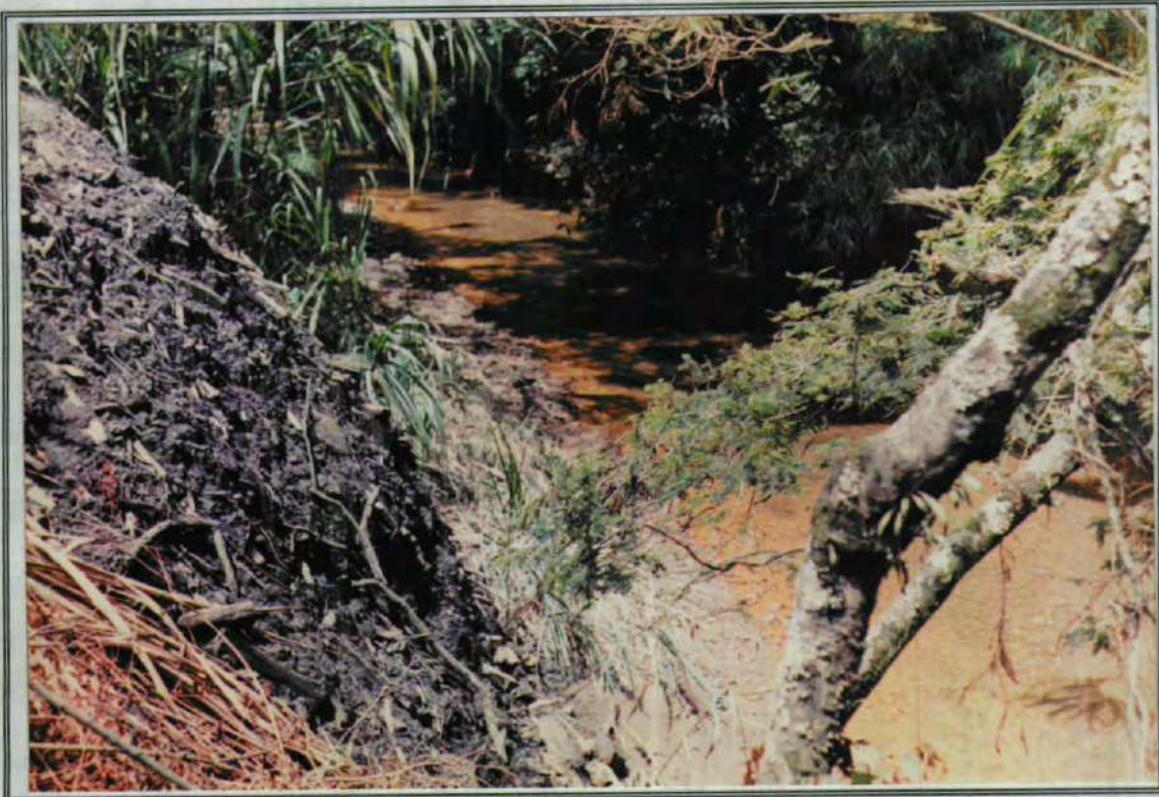
FOTOGRAFIA L1

Río Lili. Vista hacia aguas arriba desde el puente de acceso a las minas de Cementos del Valle. Obsérvese la contaminación de las aguas del río por capa rosa proveniente de las betas de carbón. A la izquierda dispersión de escombros de la mina.

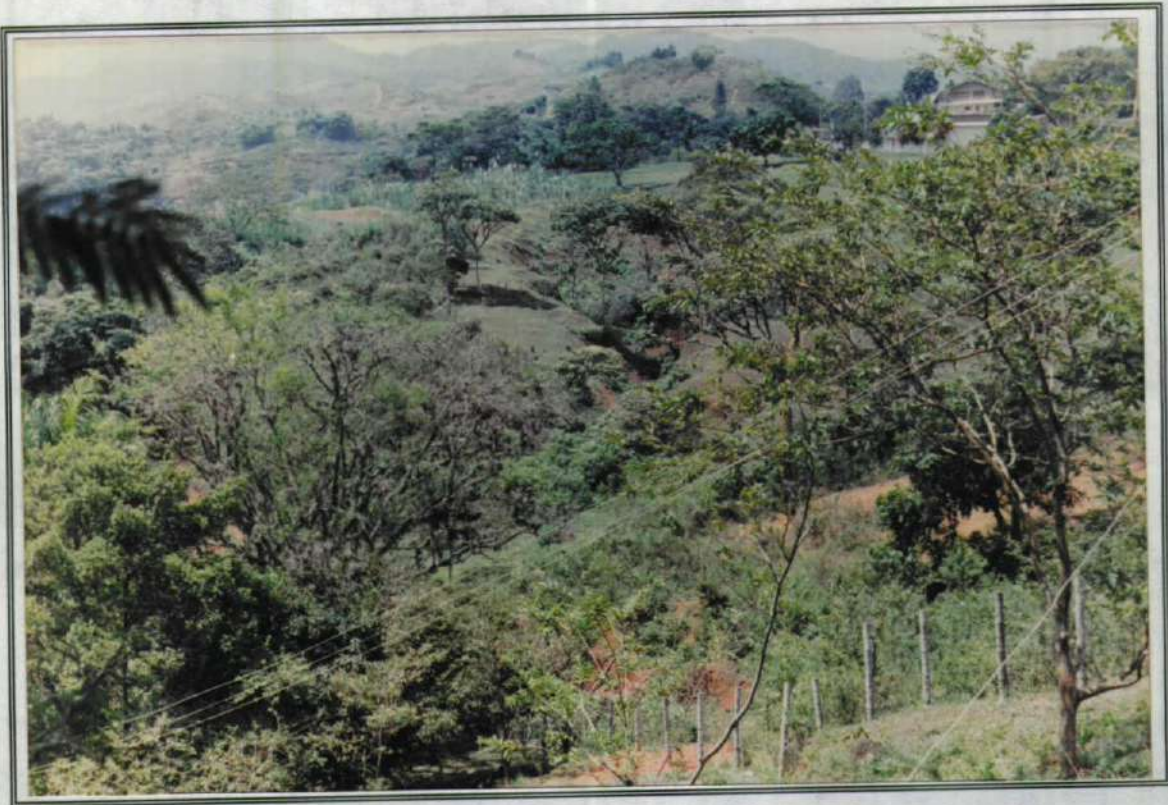
FOTOGRAFIA L3
Cuenca del Río Lili. Carcavamientos en proceso de recuperación.
Vista hacia el sur desde la vía la Riberita - El Carmelo.

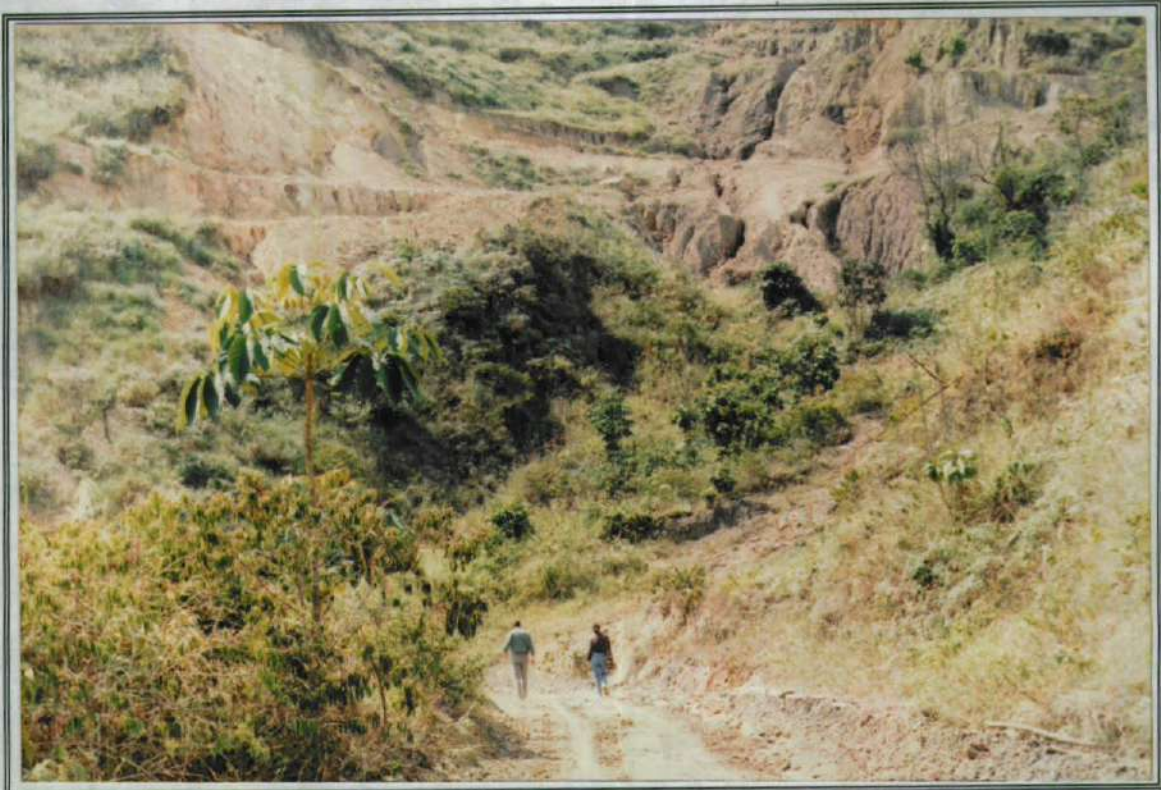
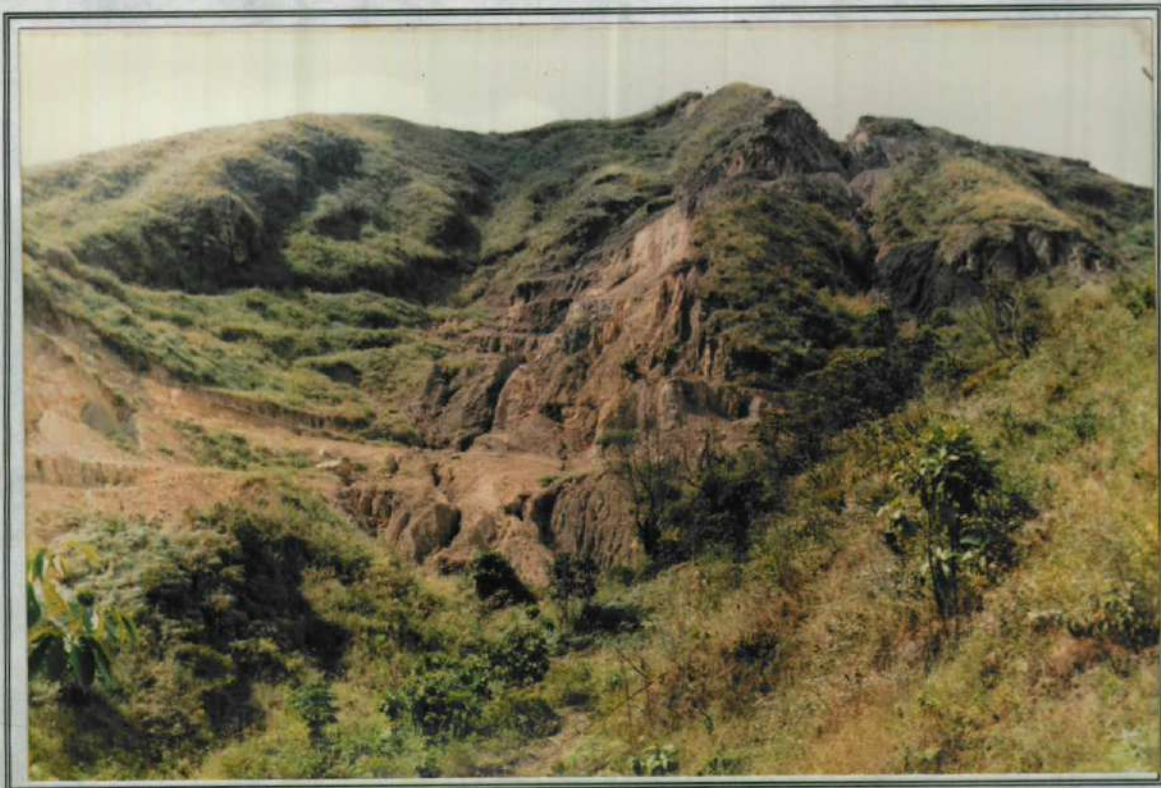
✓ **FOTOGRAFIA L4A.**
Vista general del área inestable por la explotación del carbón. Cuenca del Río Lili.
✓ **FOTOGRAFIA L4B.**

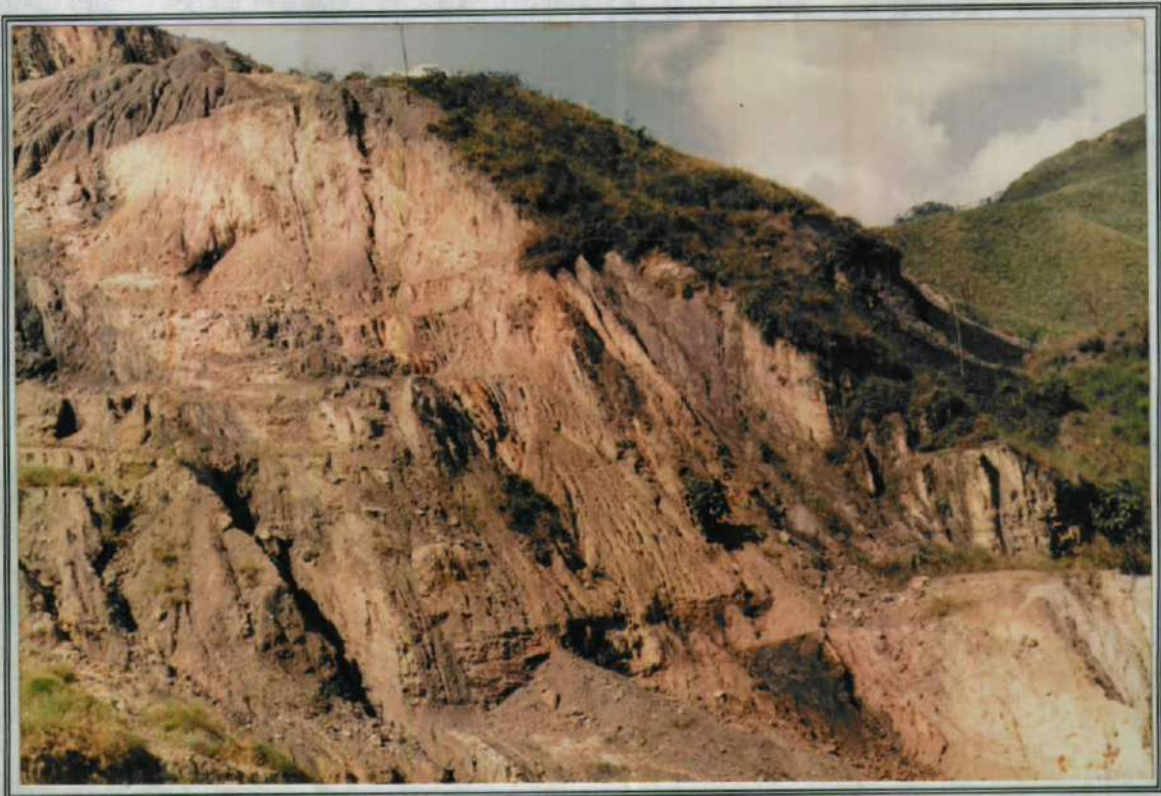
FOTOGRAFIA L5

Sitio en avanzado estado de erosión por la explotación del Carbón Cuenca del Río Lilli

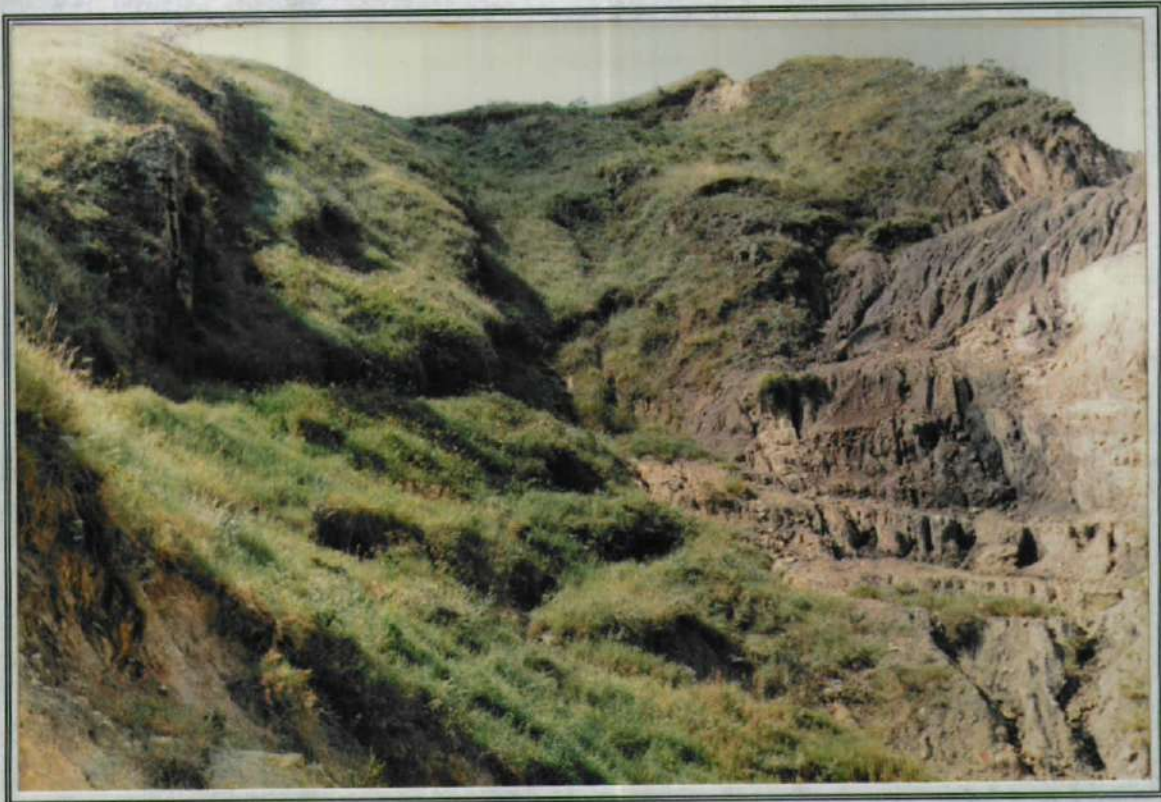
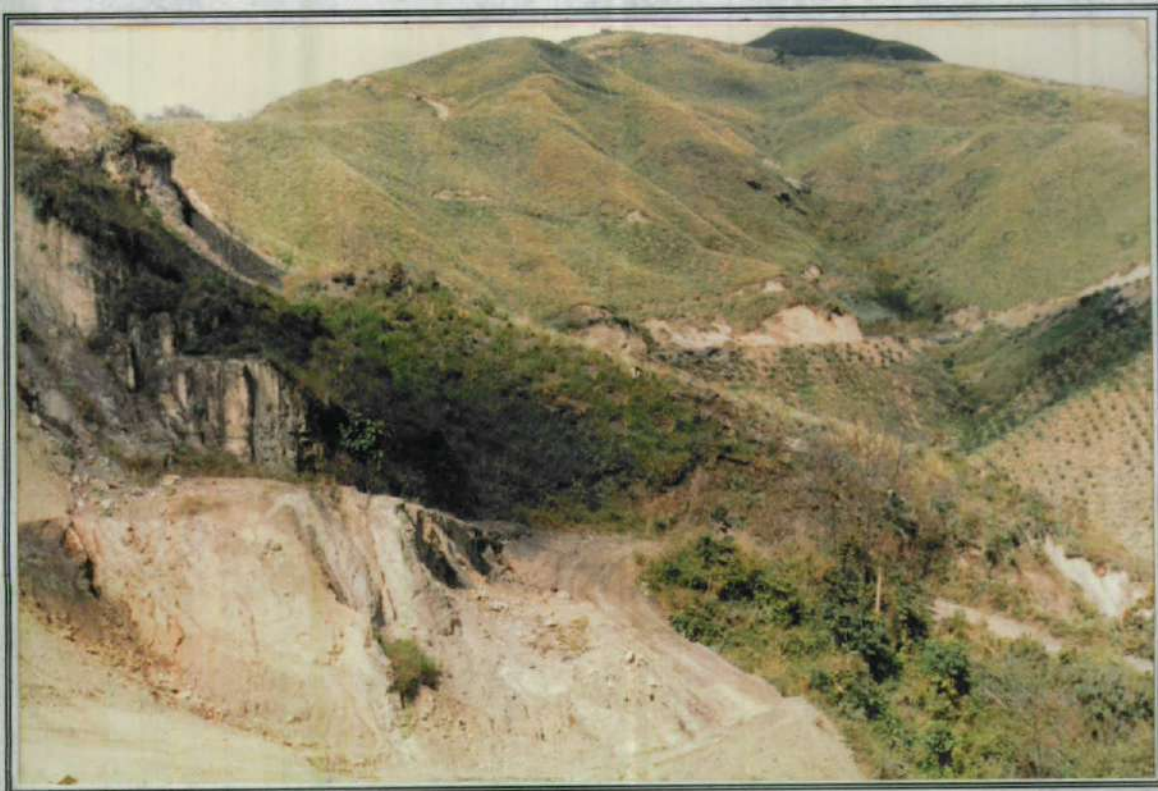
FOTOGRAFIA L6A.
Sitios en avanzado estado de erosión por la explotación del Carbón. Cuenca del Río Lili.
FOTOGRAFIA L6B.
