ESTUDIO GEOLOGICO - GEOMORFOLOGICO
DE LAS CUENCAS HIDROGRAFICAS
DE LOS RIOS:
PANGE, MELENDEZ, CALI Y AGUACATAL

ESTUDIO GEOLOGICO-GEOMORFOLOGICO DE LAS
CUENCAS HIDROGRAFICAS DE LOS RIOS
PANCE-MELENDEZ-CALI-AGUACATAL.

PARTE I
(Informe)

G E M C O L T D A.

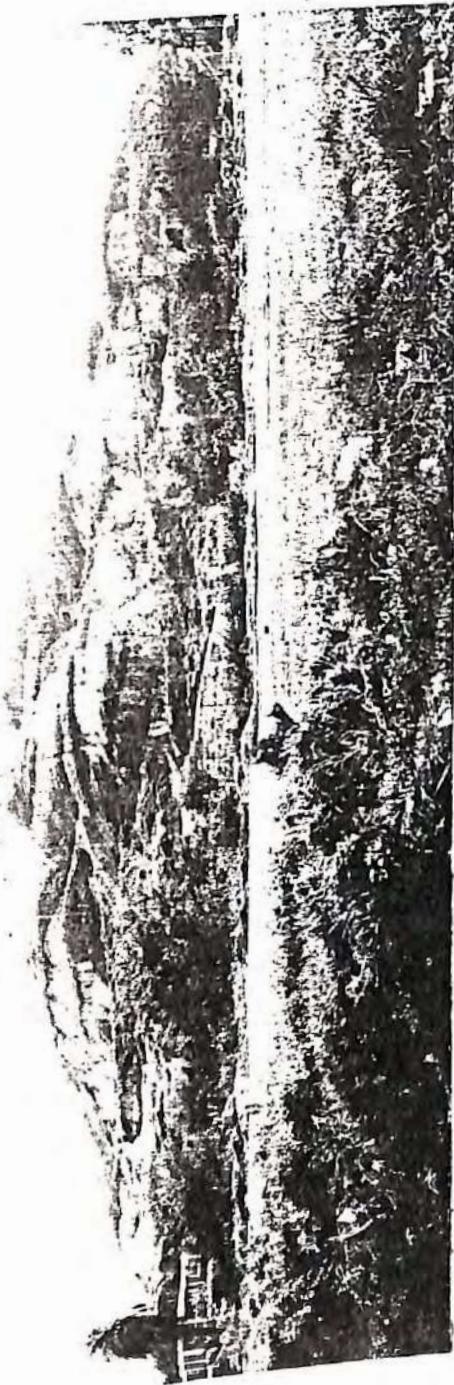
Fotografía No. 37: Panorámica de las explotaciones
en la zona de Siloé.

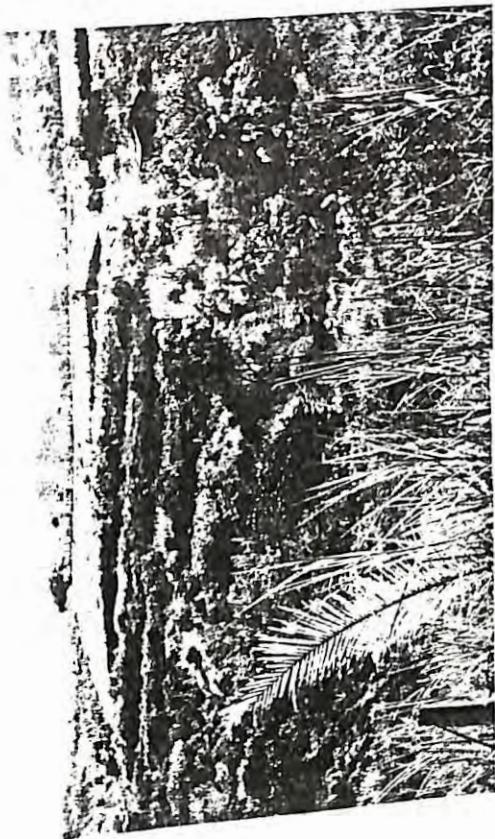
Fotografía No. 36: Reptación de suelos carretera La
Verágina-La Buitrera.
