La ciudad de los 7 RIOS

D.E.M.A.
DEPARTAMENTO ADMINISTRATIVO
DE GESTIÓN DEL MEDIO AMBIENTE

**La ciudad de
los siete ríos**

Edición, Diciembre de 1997

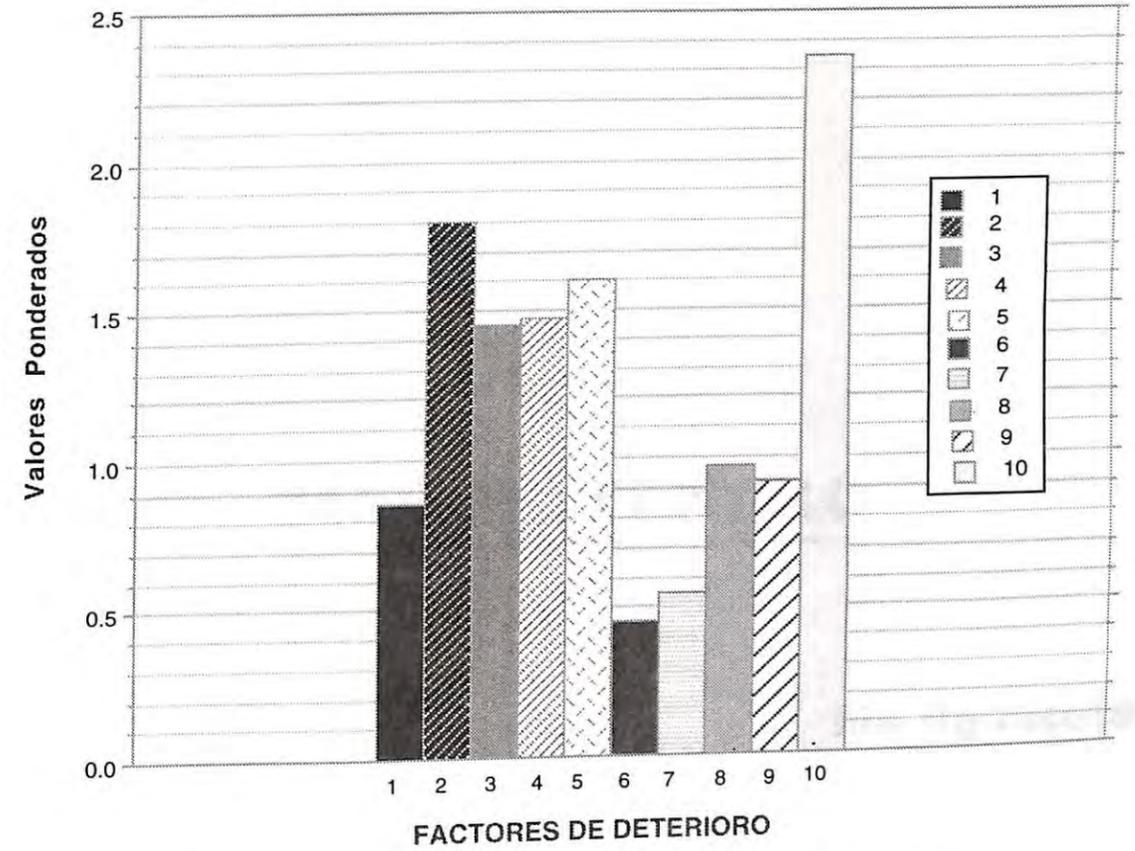
Gráfico No. 1
Principales factores que contribuyen al deterioro ambiental en las riberas de los ríos del Municipio

- Factor 1: Viales ocupando parcial o totalmente el AFP de los ríos.
- Factor 2: Asentamientos humanos establecidos en las riberas de los ríos.
- Factor 3: Restricciones al paso peatonal en el AFP.
- Factor 4: Depósitos de basuras y/o escombros en el AFP.
- Factor 5: Aporte de residuos contaminantes a las aguas desde las riberas de los ríos.
- Factor 6: Presencia de procesos erosivos en los cauces y/o riberas.
- Factor 7: Existencia de construcciones aisladas ocupando el AFP.
- Factor 8: Pastoreo y/o cría de animales en las riberas de los ríos.
- Factor 9: Sustitución del AFP de los ríos por cultivos agrícolas.
- Factor 10: Deterioro de la vegetación natural del AFP de ríos.

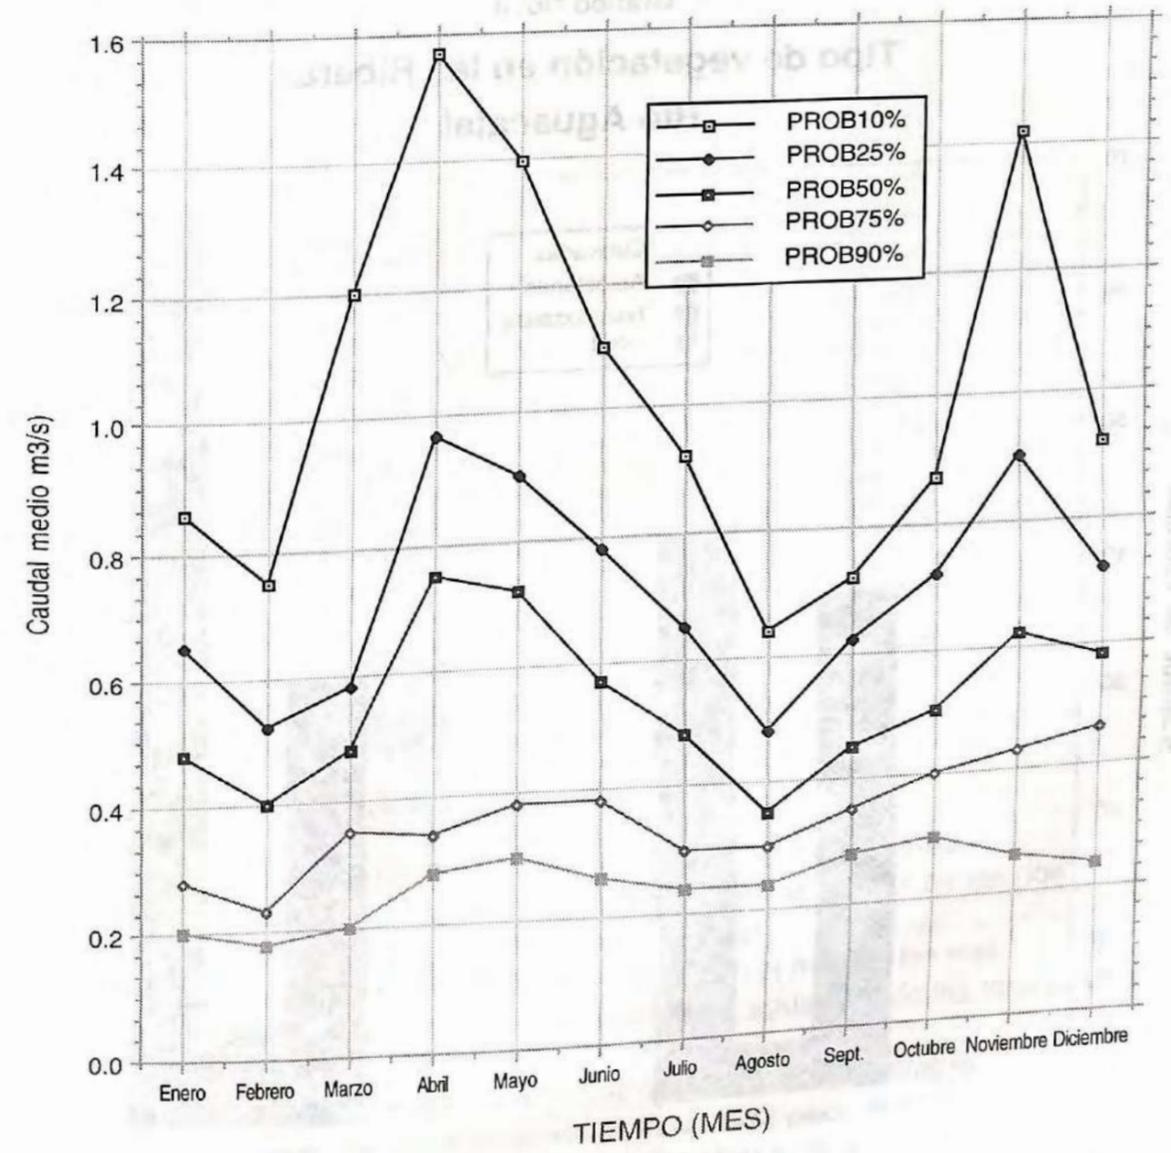
Gráfico No. 2
Curvas de variación del caudal
Río Aguacatal

En este gráfico se aprecian los niveles de caudales medios mensuales multianuales del Río Aguacatal, registrados en la estación El Colegio, período 1972-1994.

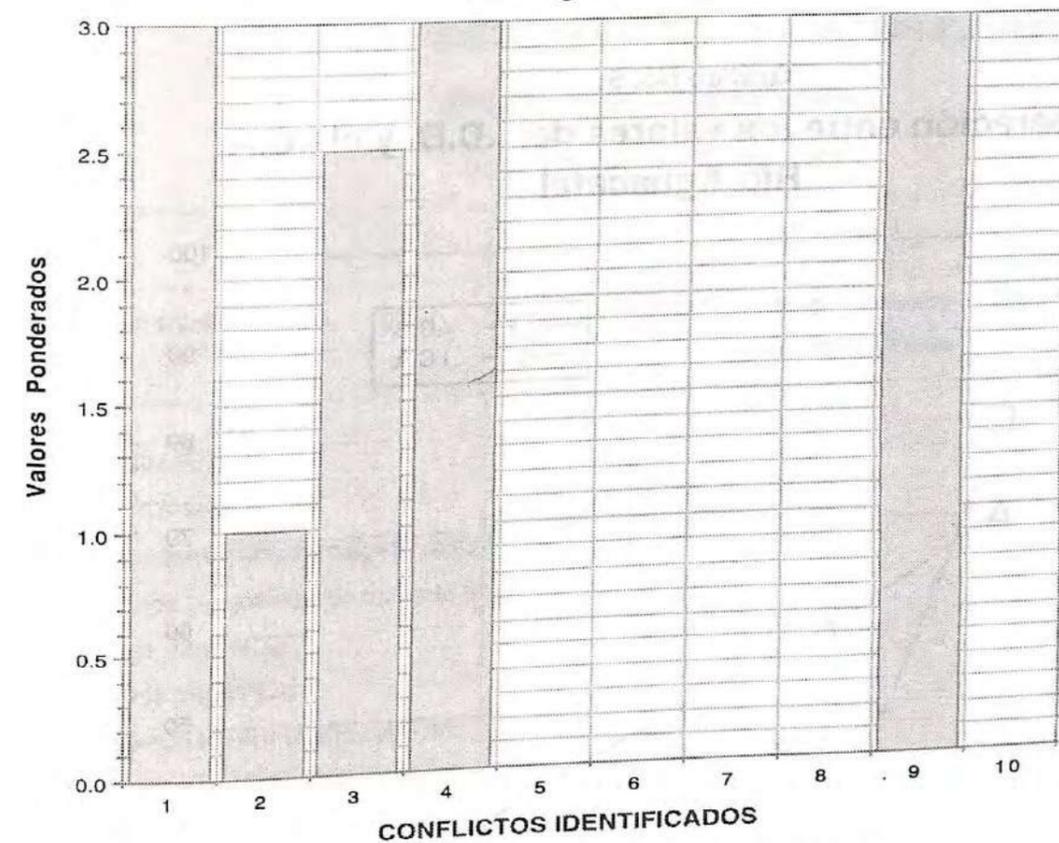
Factores de deterioro ambiental en las riberas. Río Aguacatal

- Conflicto 1: Viales ocupando parcial o totalmente el AFP de los ríos.
 Conflicto 2: Asentamientos humanos establecidos en las riberas de los ríos.
 Conflicto 3: Restricciones al paso peatonal en el AFP.
 Conflicto 4: Depósitos de basuras y/o escombros en el AFP de los ríos.
 Conflicto 5: Aporte de residuos contaminantes a las aguas desde las riberas de los ríos.
 Conflicto 6: Presencia de procesos erosivos en los cauces y/o riberas.
 Conflicto 7: Existencia de construcciones aisladas ocupando el AFP.
 Conflicto 8: Pastoreo y/o cría de animales en las riberas de los ríos.
 Conflicto 9: Sustitución del AFP de los ríos por cultivos agrícolas.
 Conflicto 10: Deterioro de la vegetación natural del AFP de ríos.

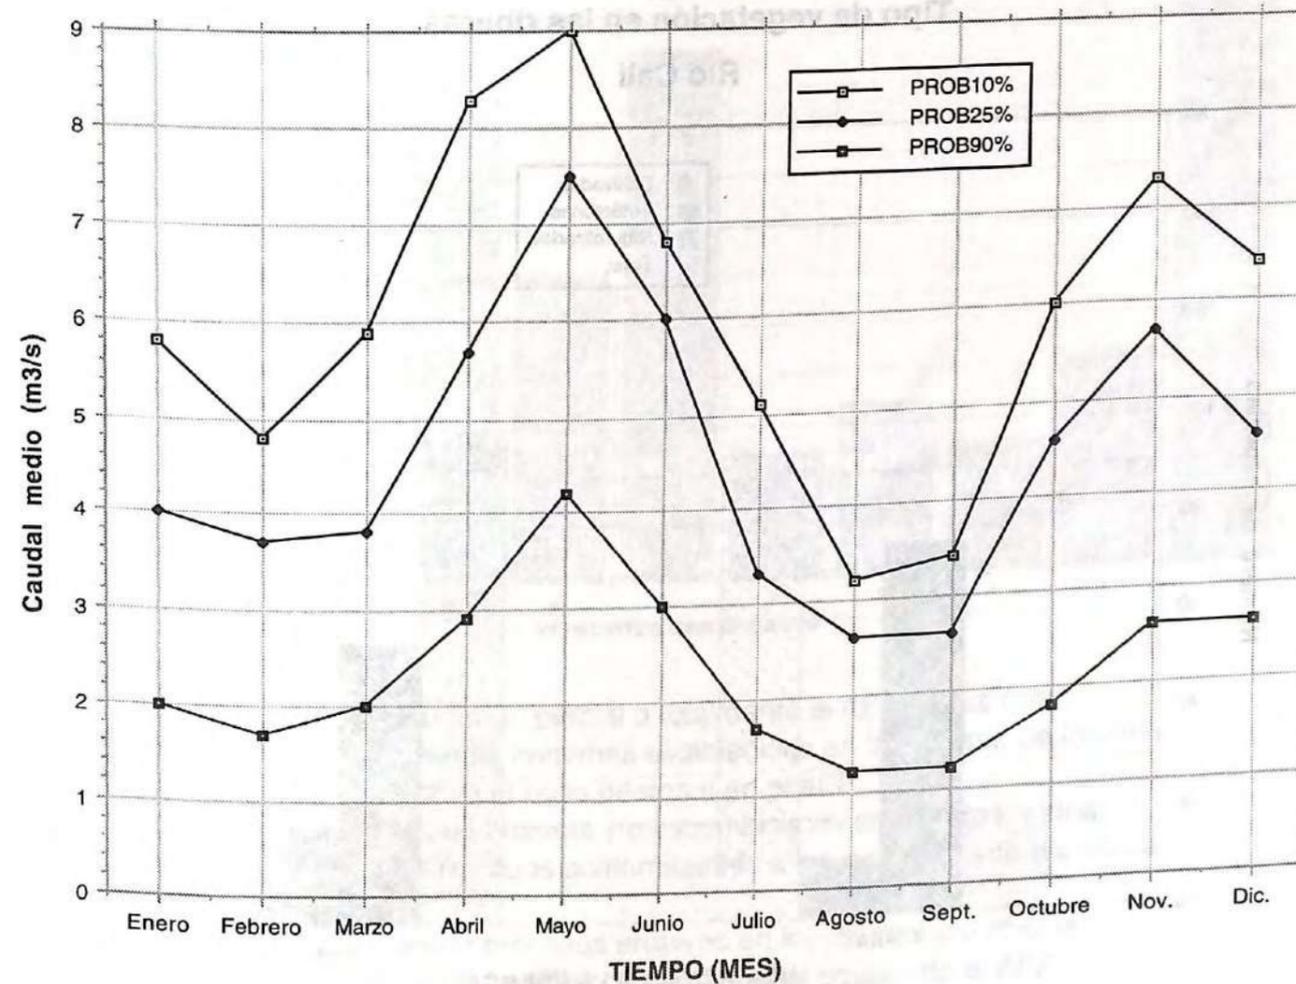
En este gráfico se aprecian las curvas de variación estacional de los caudales medios multianuales registrados en la estación de la Bocatoma, período 1946-1994.

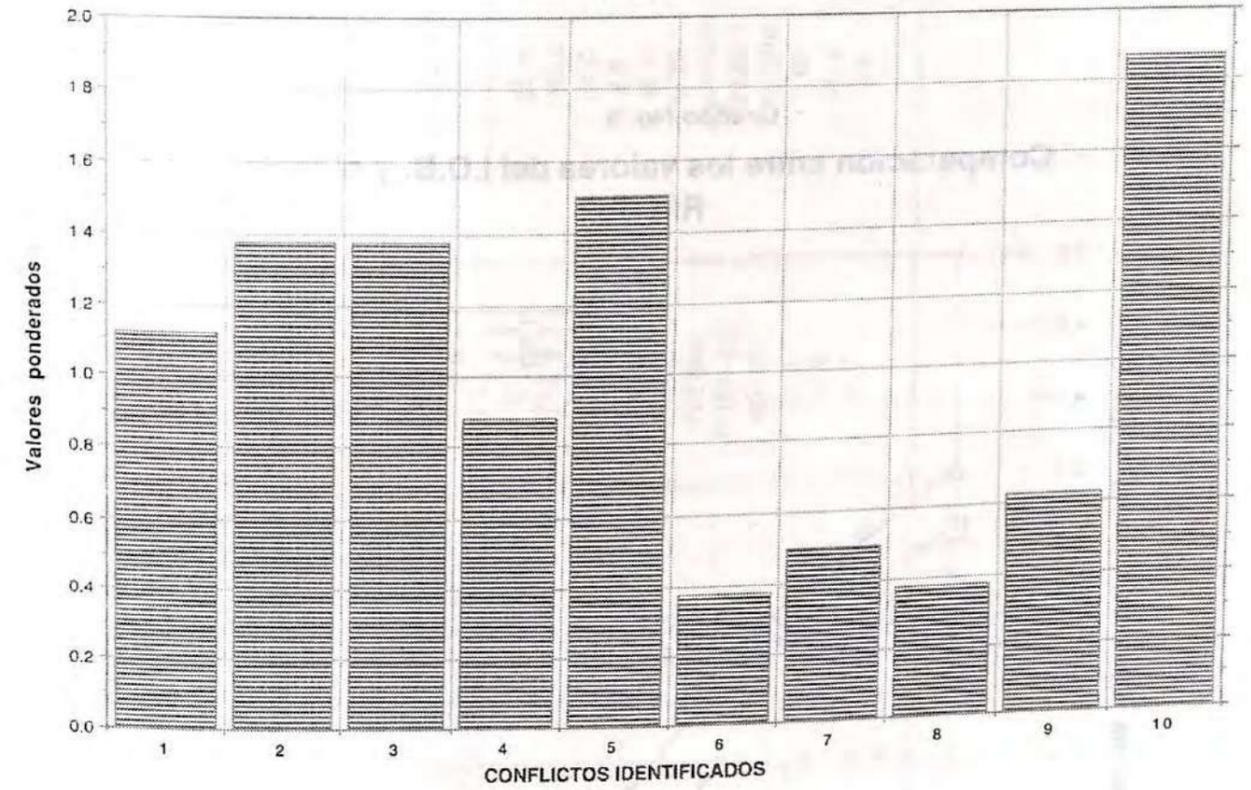
Gráfico No. 8
Factores de deterioro ambiental en las riberas.
Río Cali

- Conflicto 1: Viales ocupando parcial o totalmente el AFP de los ríos.
- Conflicto 2: Asentamientos humanos establecidos en las riberas de los ríos.
- Conflicto 3: Restricciones al paso peatonal en el AFP.
- Conflicto 4: Depósitos de basuras y/o escombros en el AFP de los ríos.
- Conflicto 5: Aporte de residuos contaminantes a las aguas desde las riberas de los ríos.
- Conflicto 6: Presencia de procesos erosivos en los cauces y/o riberas.
- Conflicto 7: Existencia de construcciones aisladas ocupando el AFP.
- Conflicto 8: Pastoreo y/o cría de animales en las riberas de los ríos.
- Conflicto 9: Sustitución del AFP de los ríos por cultivos agrícolas
- Conflicto 10: Deterioro de la vegetación natural del AFP. de ríos.

La parte media de la cuenca, presenta un grado de intervención mucho mayor que el anterior, lo que se ve incrementado conforme el río se acerca a la ciudad. Por un lado, aparece deforestación de las riberas para usos agrícolas y de pastoreo. La frecuente presencia de incendios forestales es otra causa del deterioro de la cuenca (Gráfico No. 8).

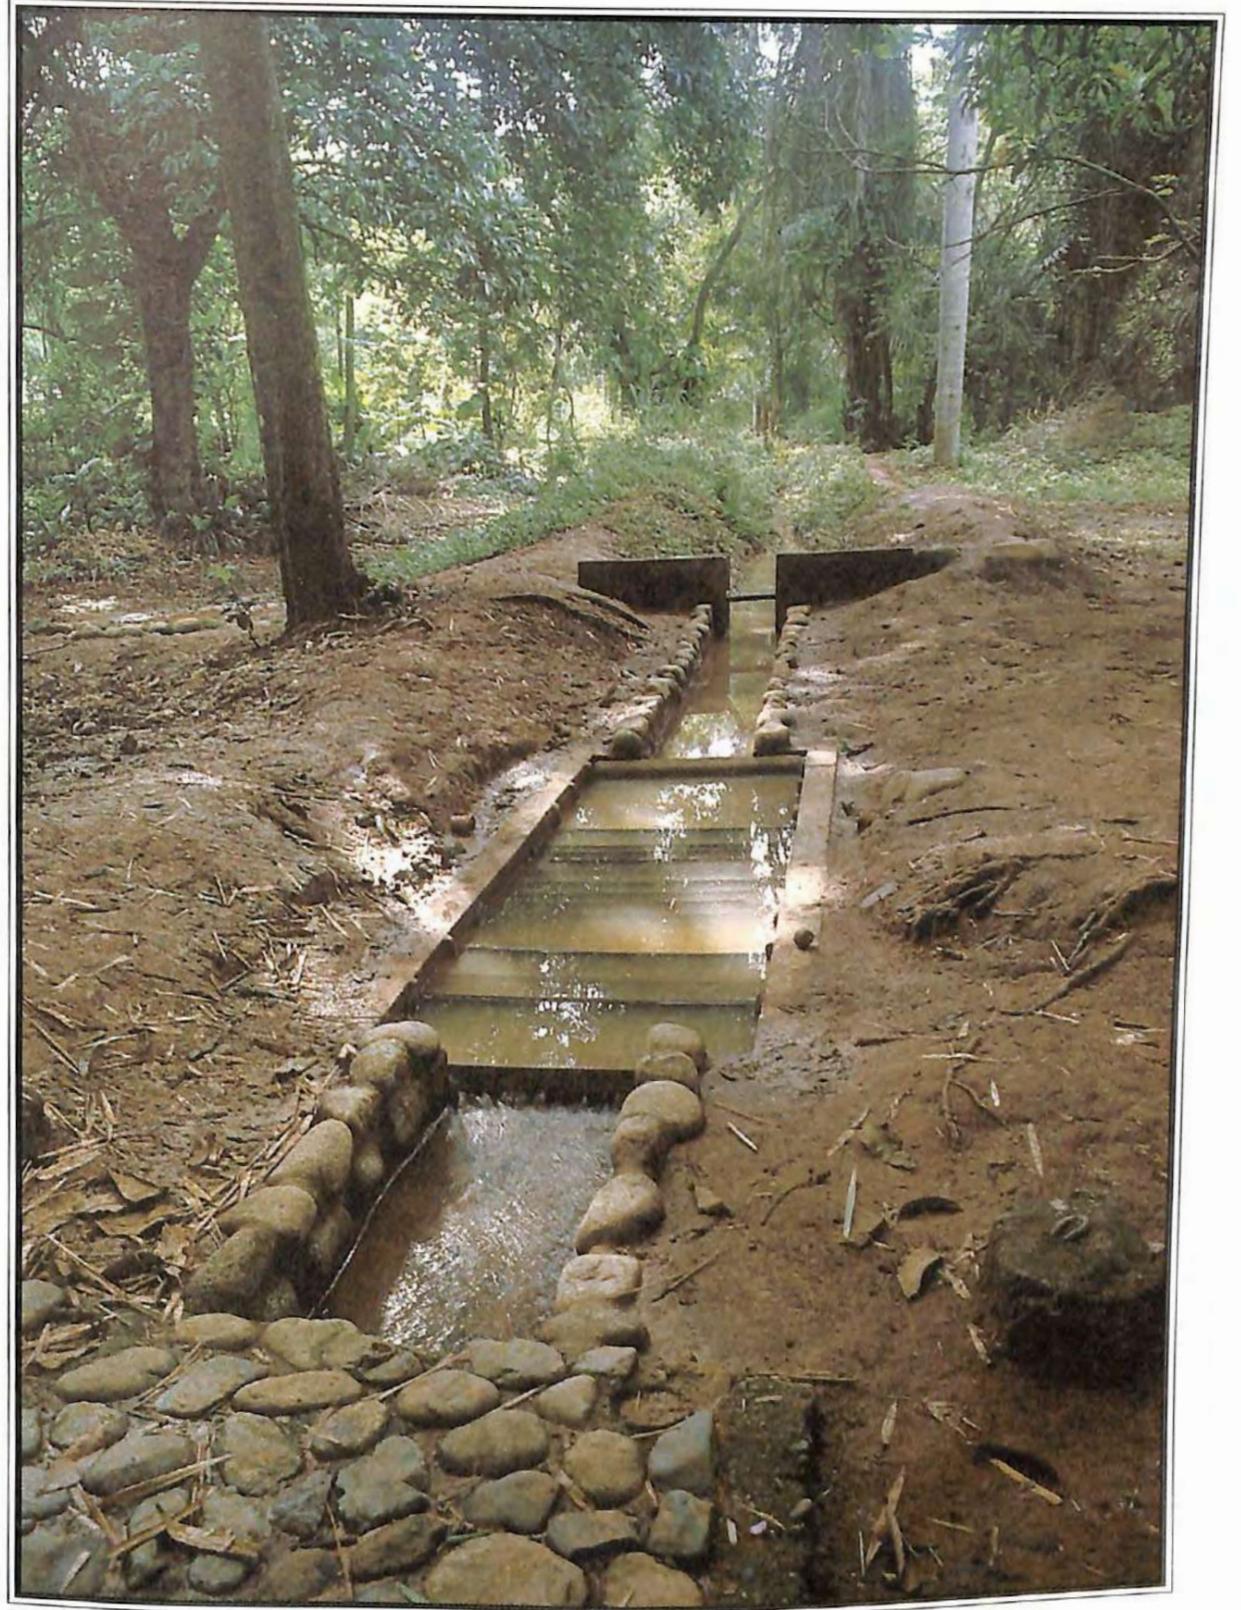
En la parte media de la cuenca, el Colegio Ideas toma agua del río Cañaveralejo y mediante un desarenador y la participación de sus alumnos, devuelven al cauce principal, aguas más limpias.

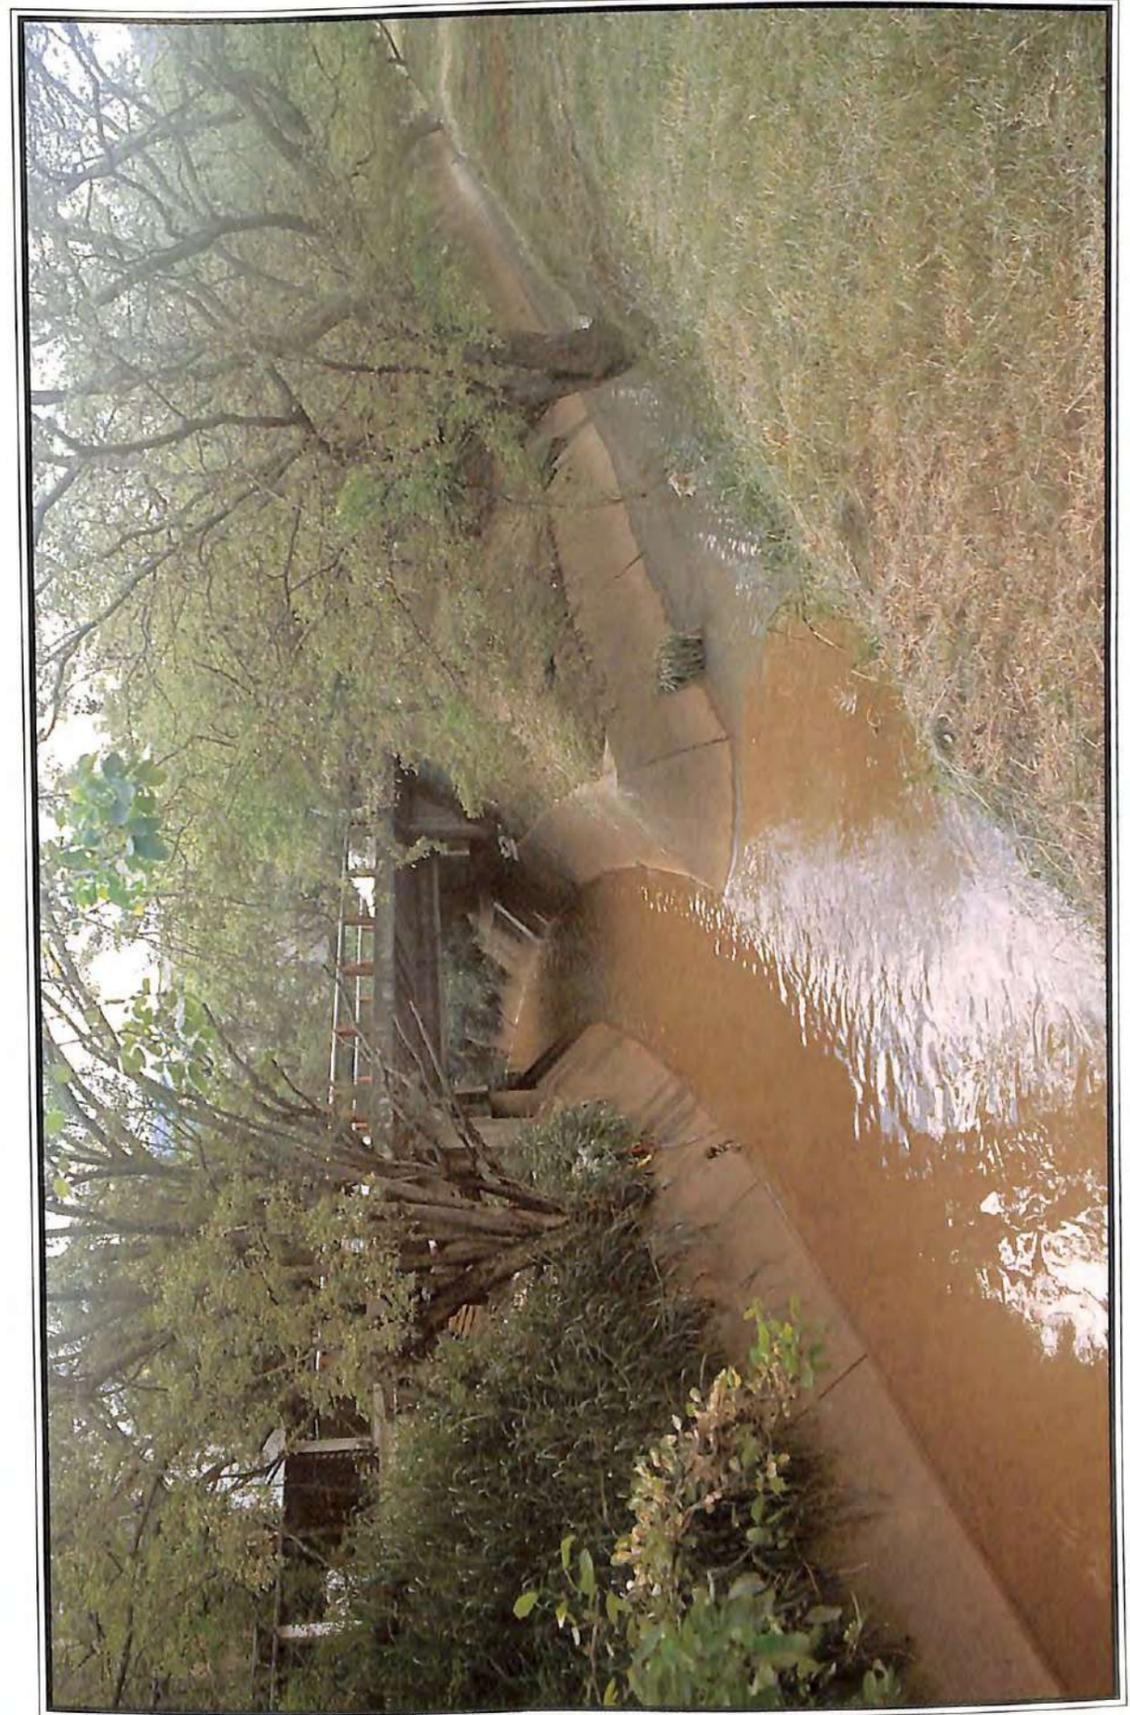
Sitio de desembocadura del río Cañaveralejo (izquierda) al canal de la carrera 50, a la altura de la calle 7ª. Nótese el color del agua del río producto del arrastre de sedimentos provenientes de una cuenca deforestada.

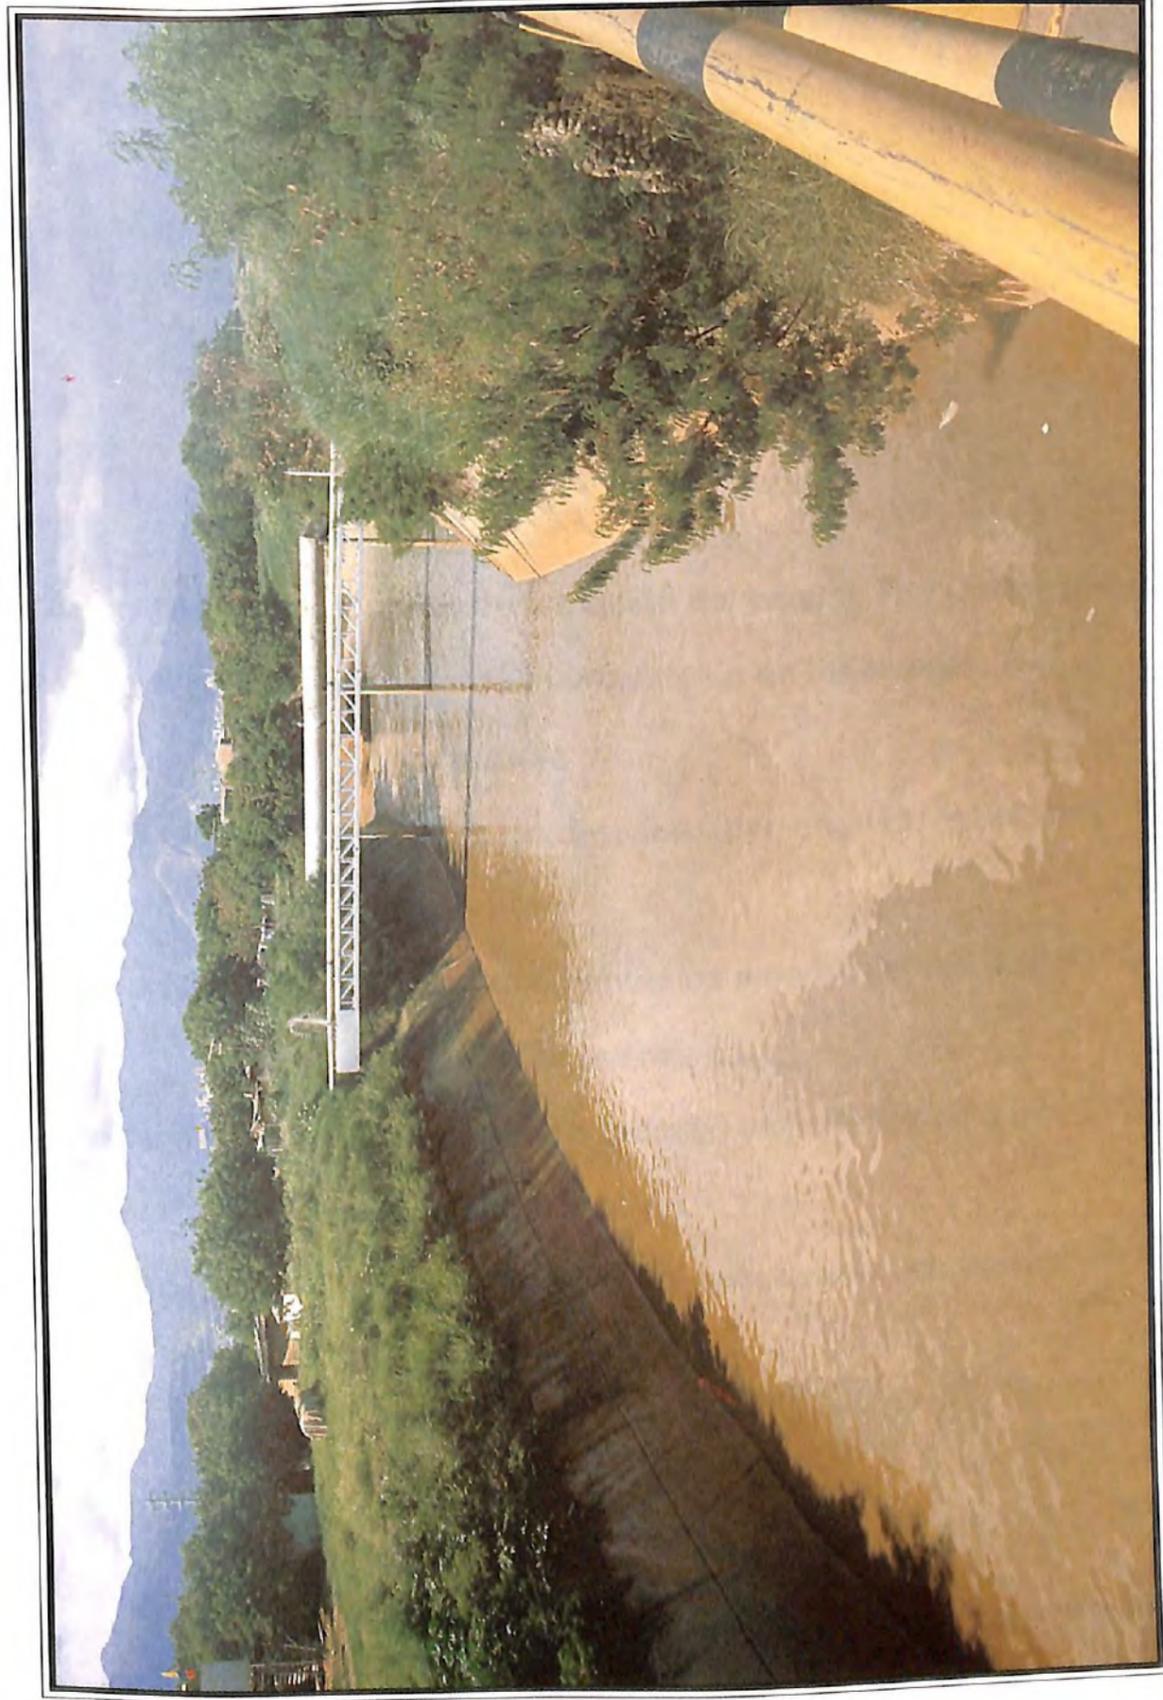
El canal Interceptor Sur, construido hace 25 años y que recibe las deterioradas aguas de los ríos Meléndez, Lili y Cañaveralejo, cambió la morfología de todos ellos en su porción final o cauce bajo.

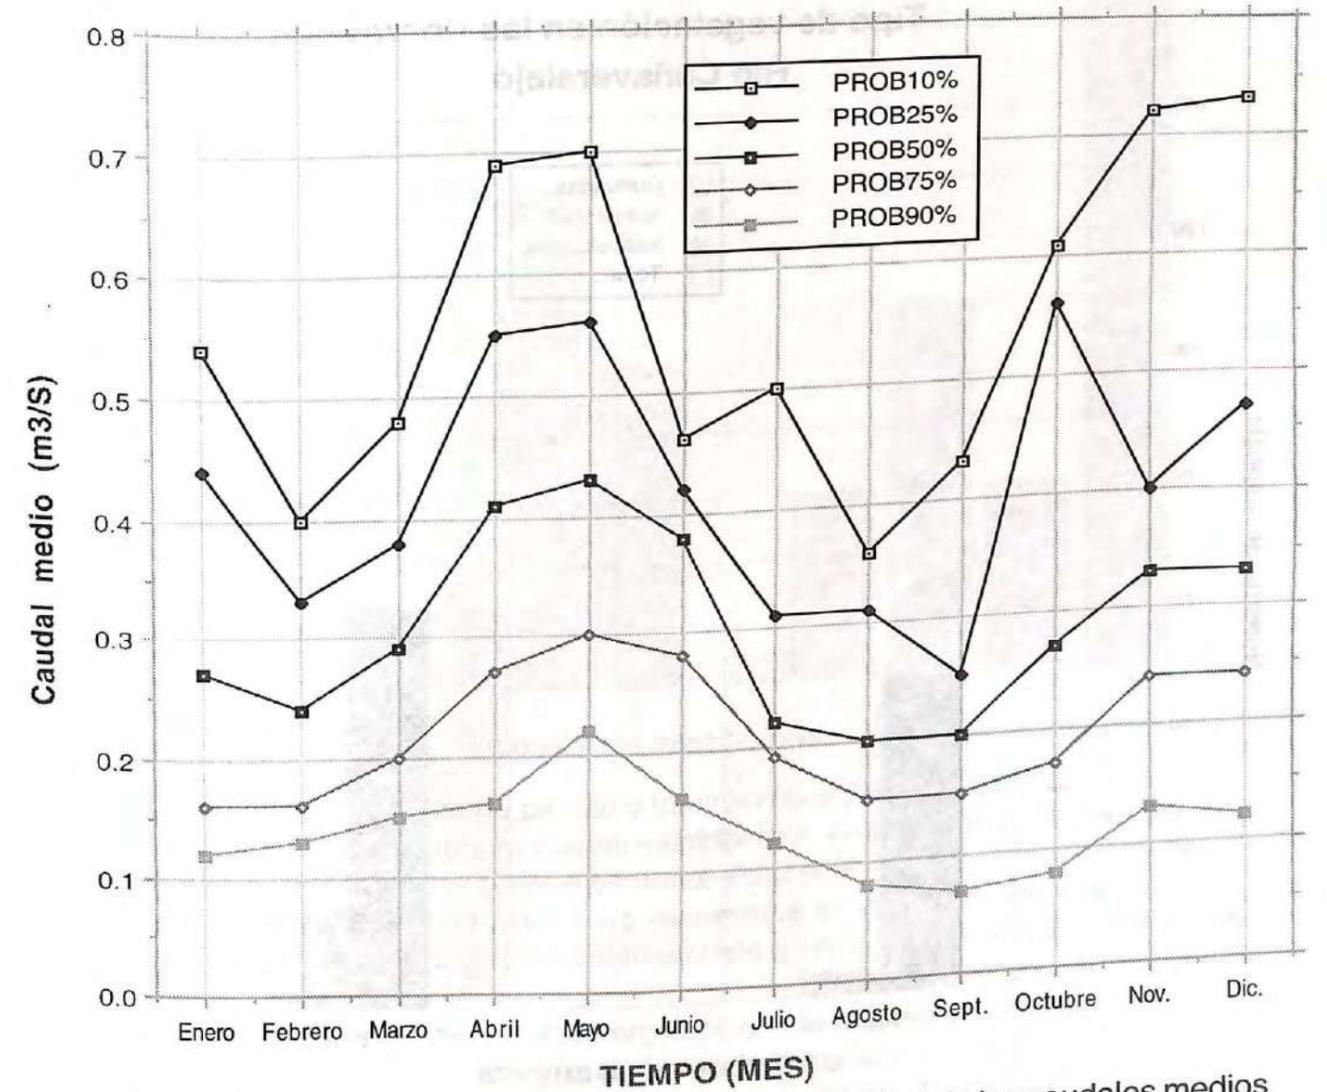
En este gráfico se aprecian las curvas de variación estacional de los caudales medios multianuales del Río Cañaveralejo registrados en la estación de El Jardín, Período 1974-1994

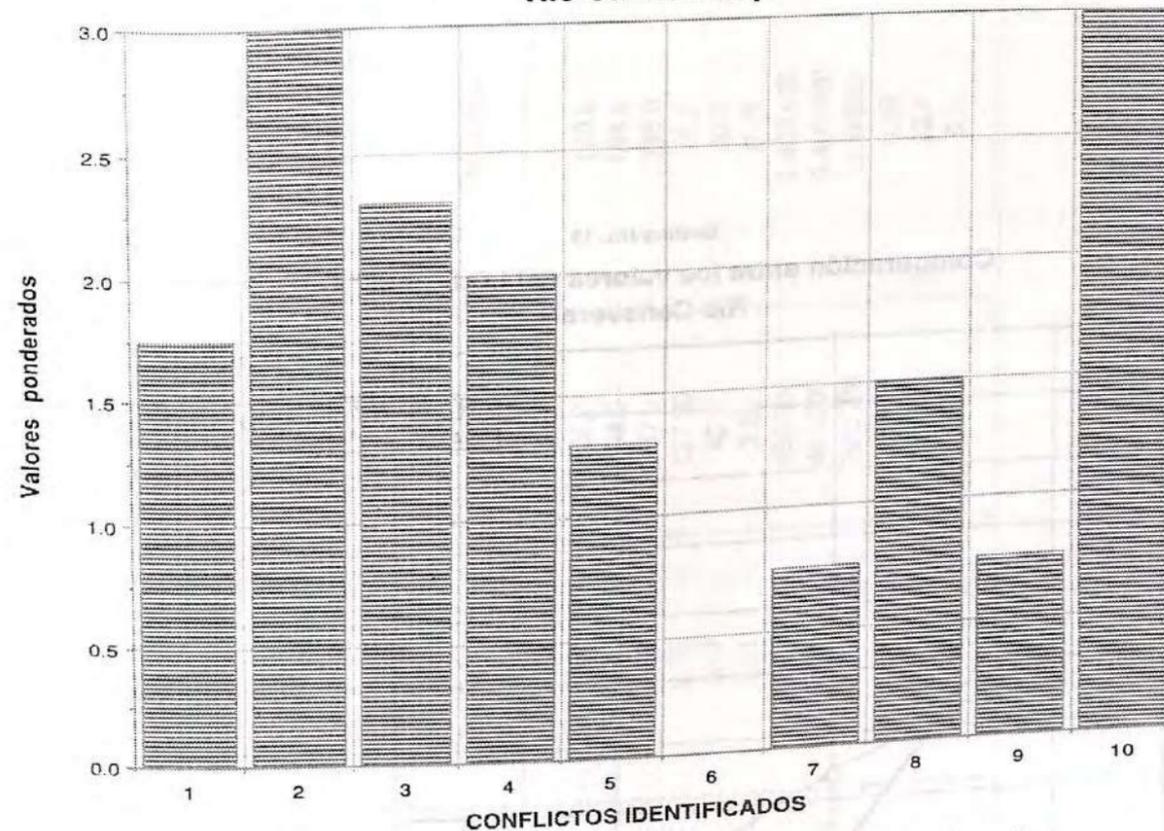
Gráfico No. 12
 Factores de deterioro ambiental en las riberas.
 Río Cañaveralejo

- Conflicto 1: Viales ocupando parcial o totalmente el AFP de los ríos.
- Conflicto 2: Asentamientos humanos establecidos en las riberas de los ríos.
- Conflicto 3: Restricciones al paso peatonal en el AFP.
- Conflicto 4: Depósitos de basuras y/o escombros en el AFP de los ríos.
- Conflicto 5: Aporte de residuos contaminantes a las aguas desde las riberas de los ríos.
- Conflicto 6: Presencia de procesos erosivos en los cauces y/o riberas
- Conflicto 7: Existencia de construcciones aisladas ocupando el AFP.
- Conflicto 8: Pastoreo y/o cría de animales en las riberas de los ríos.
- Conflicto 9: Sustitución del AFP de los ríos por cultivos agrícolas
- Conflicto 10: Deterioro de la vegetación natural del AFP de ríos.

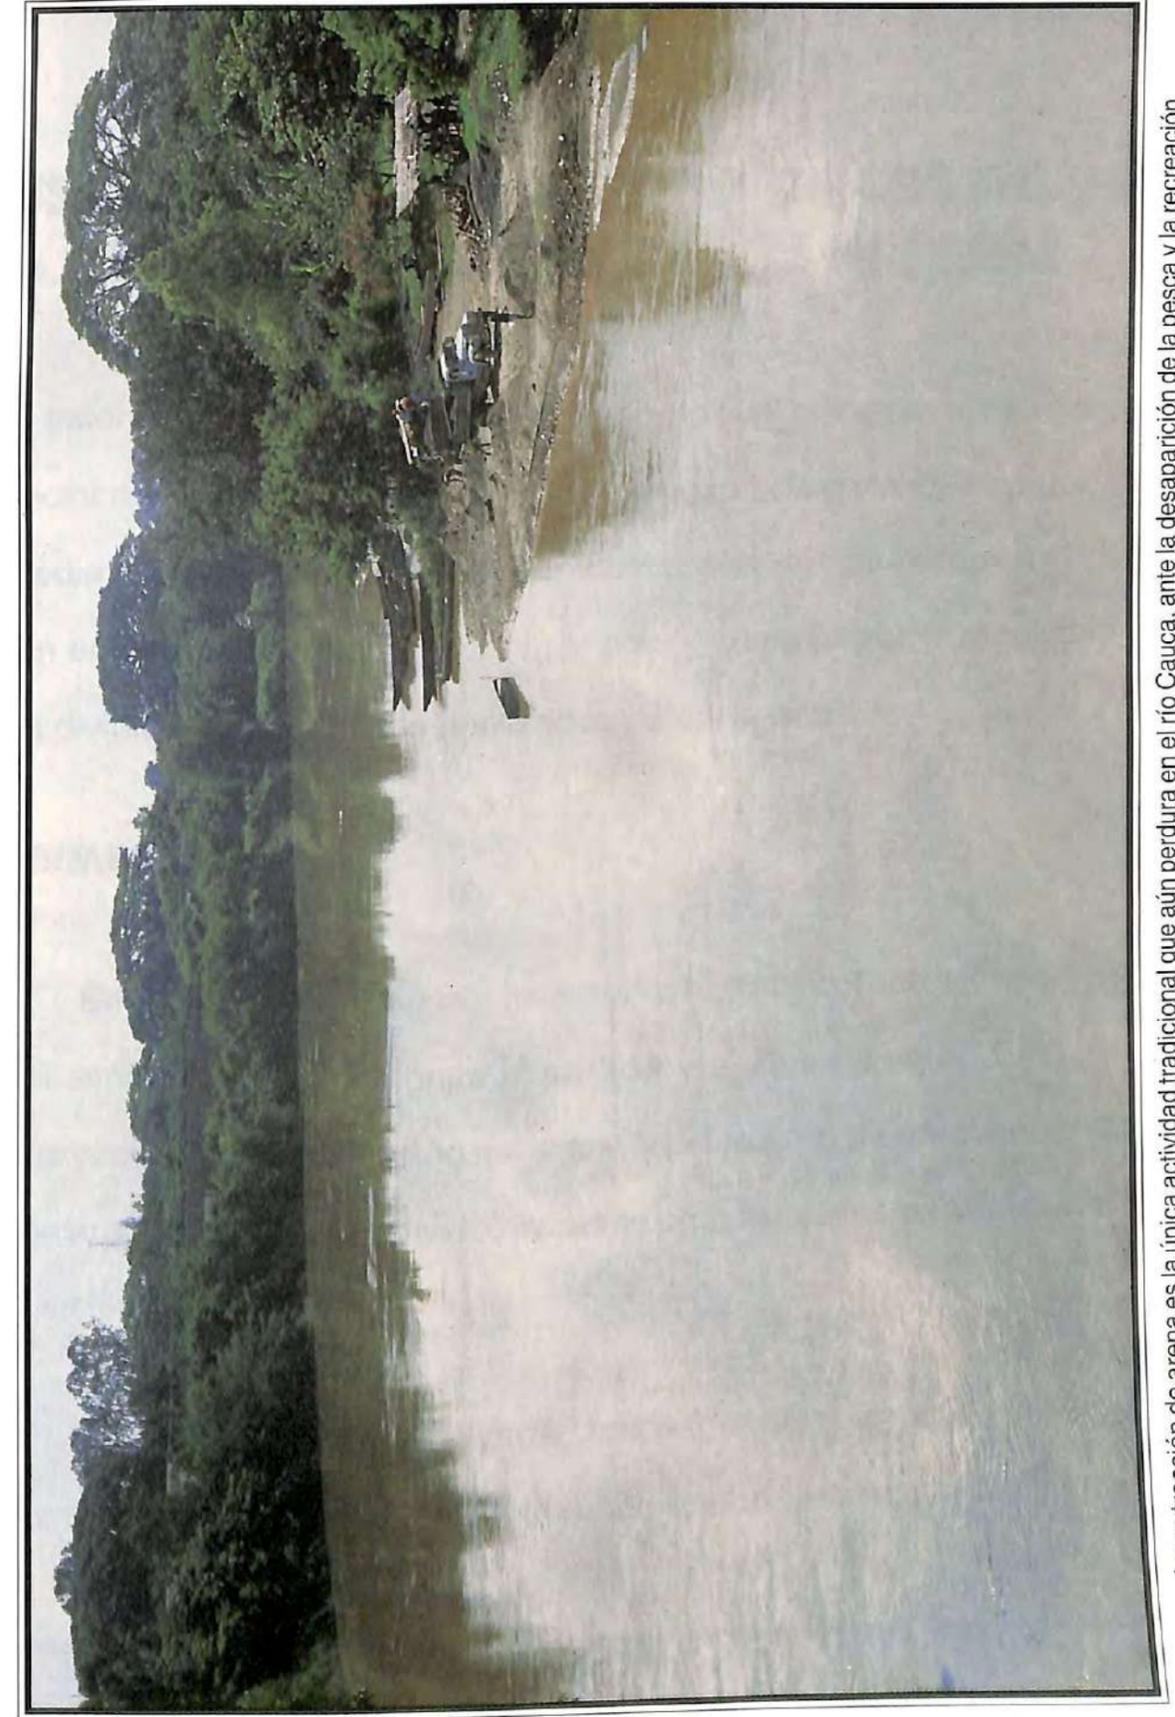
La extracción de arena es la única actividad tradicional que aún perdura en el río Cauca, ante la desaparición de la pesca y la recreación desde hace varias décadas por el paulatino deterioro de sus aguas.

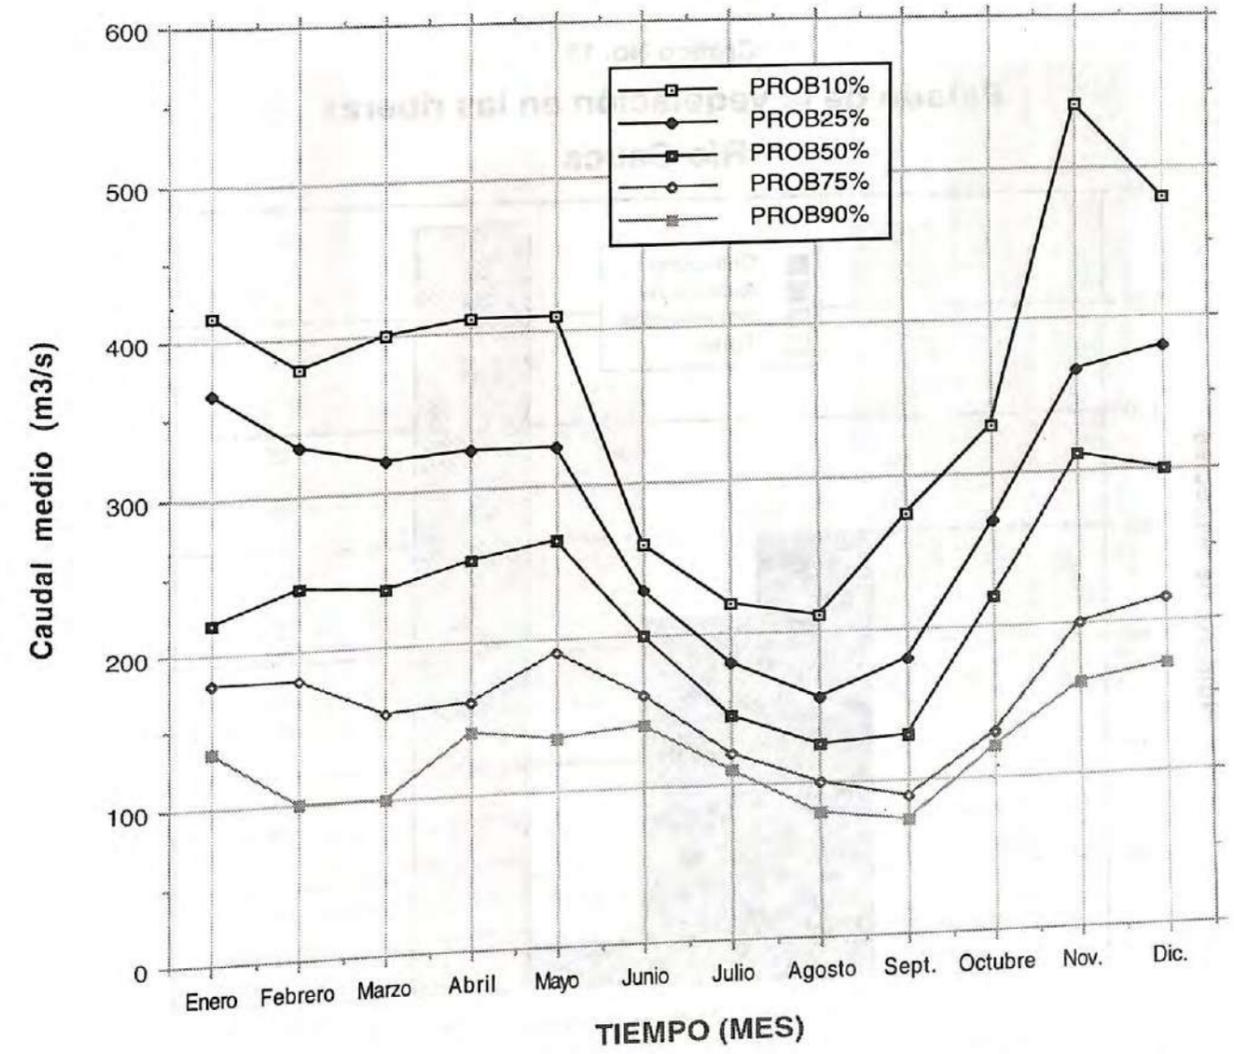
En este gráfico se aprecian las curvas de variación estacional de los caudales medios multianuales del río Cauca registrados en la Estación La Bolsa, período 1967-1994
 Fuente: ASOAMBIENTE 1996.

En su paso por el municipio, su caudal es relativamente grande (300 m³/s- ver gráfico No.14) pero la calidad se deteriora al recibir drenajes de cuencas mal manejadas y las descargas del Canal Interceptor Sur, localizadas antes de la bocatoma de la planta de tratamiento.

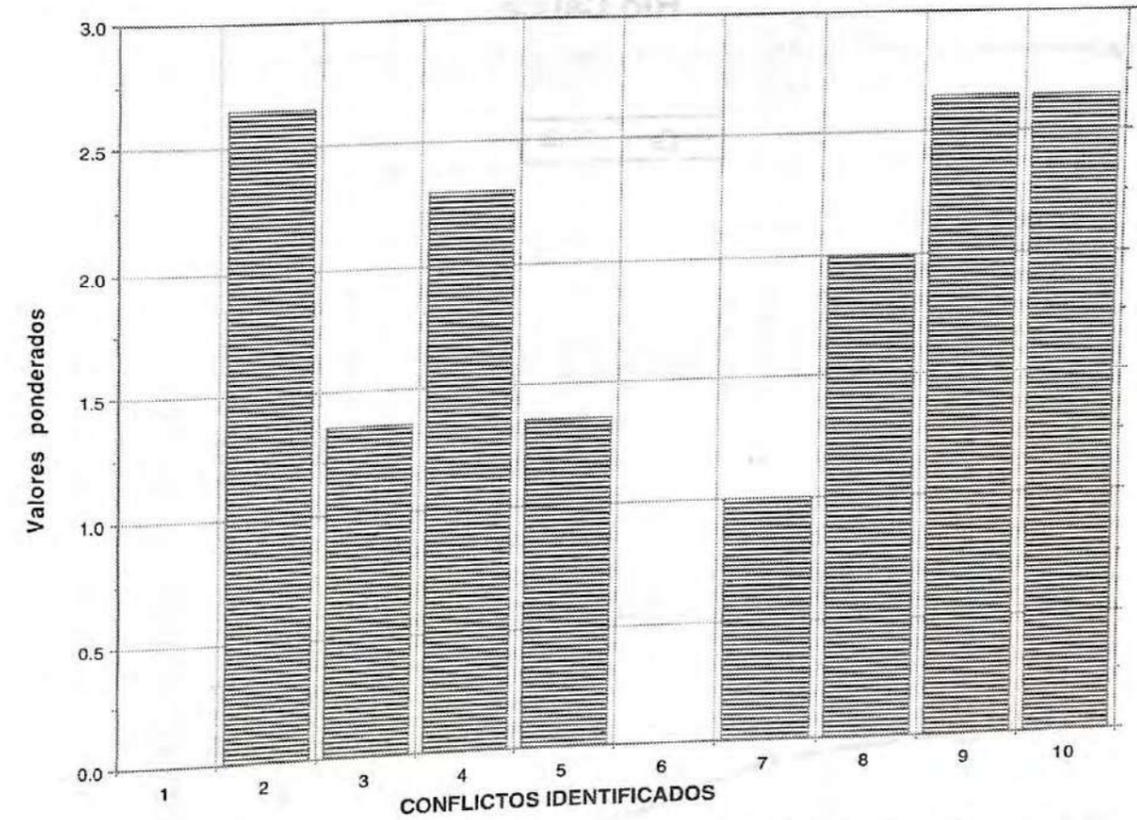
Gráfico No. 16
Factores de deterioro ambiental en las riberas.
Río Cauca

- Conflicto 1: Viales ocupando parcial o totalmente el AFP de los ríos.
- Conflicto 2: Asentamientos humanos establecidos en las riberas de los ríos.
- Conflicto 3: Restricciones al paso peatonal en el AFP.
- Conflicto 4: Depósitos de basuras y/o escombros en el AFP de los ríos.
- Conflicto 5: Aporte de residuos contaminantes a las aguas desde las riberas de los ríos.
- Conflicto 6: Presencia de procesos erosivos en los cauces y/o riberas
- Conflicto 7: Existencia de construcciones aisladas ocupando el AFP.
- Conflicto 8: Pastoreo y/o cría de animales en las riberas de los ríos.
- Conflicto 9: Sustitución del AFP de los ríos por cultivos agrícolas
- Conflicto 10: Deterioro de la vegetación natural del AFP de ríos.

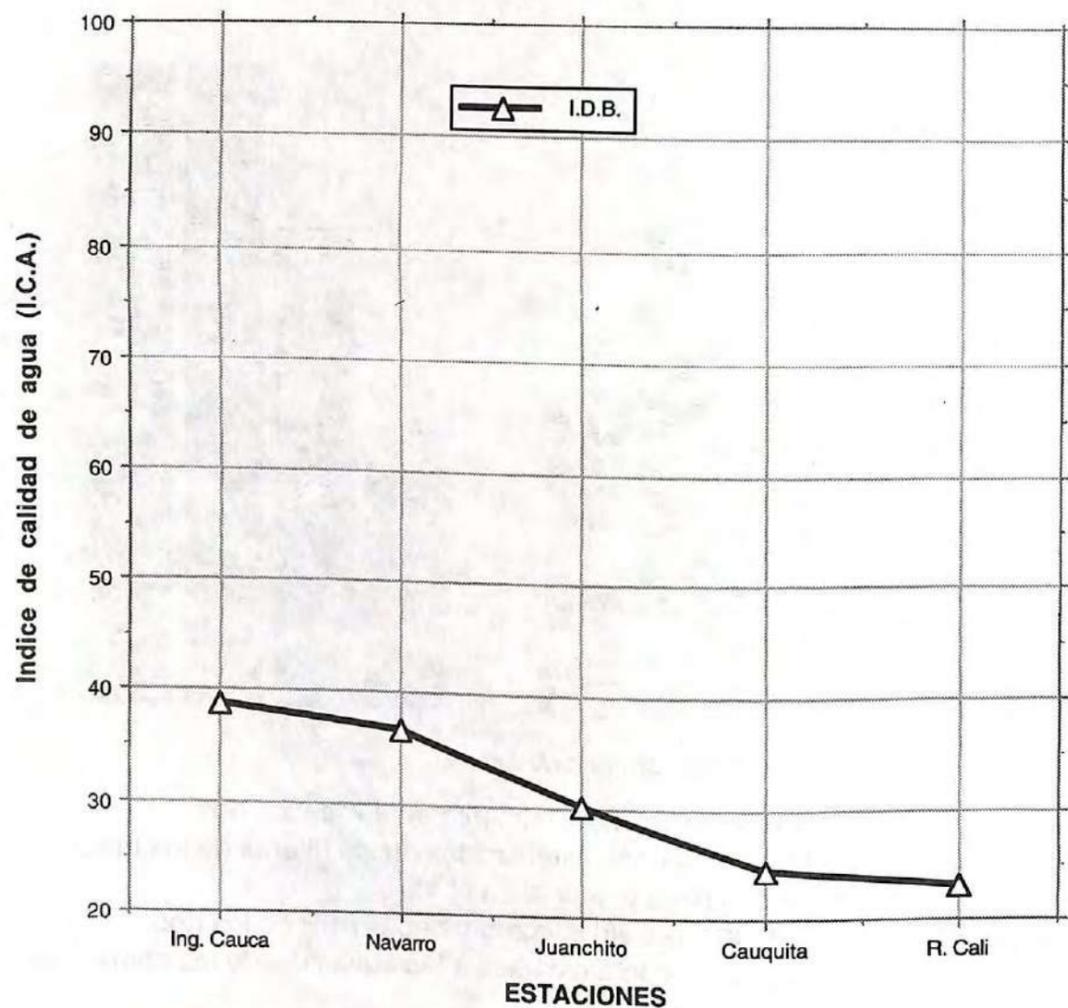
De 0 a 25 Agua Pésima
De 26 a 50 Agua Mala
De 51 a 70 Agua Regular
De 71 a 91 Agua Buena
De 91 a 100 Agua Óptima

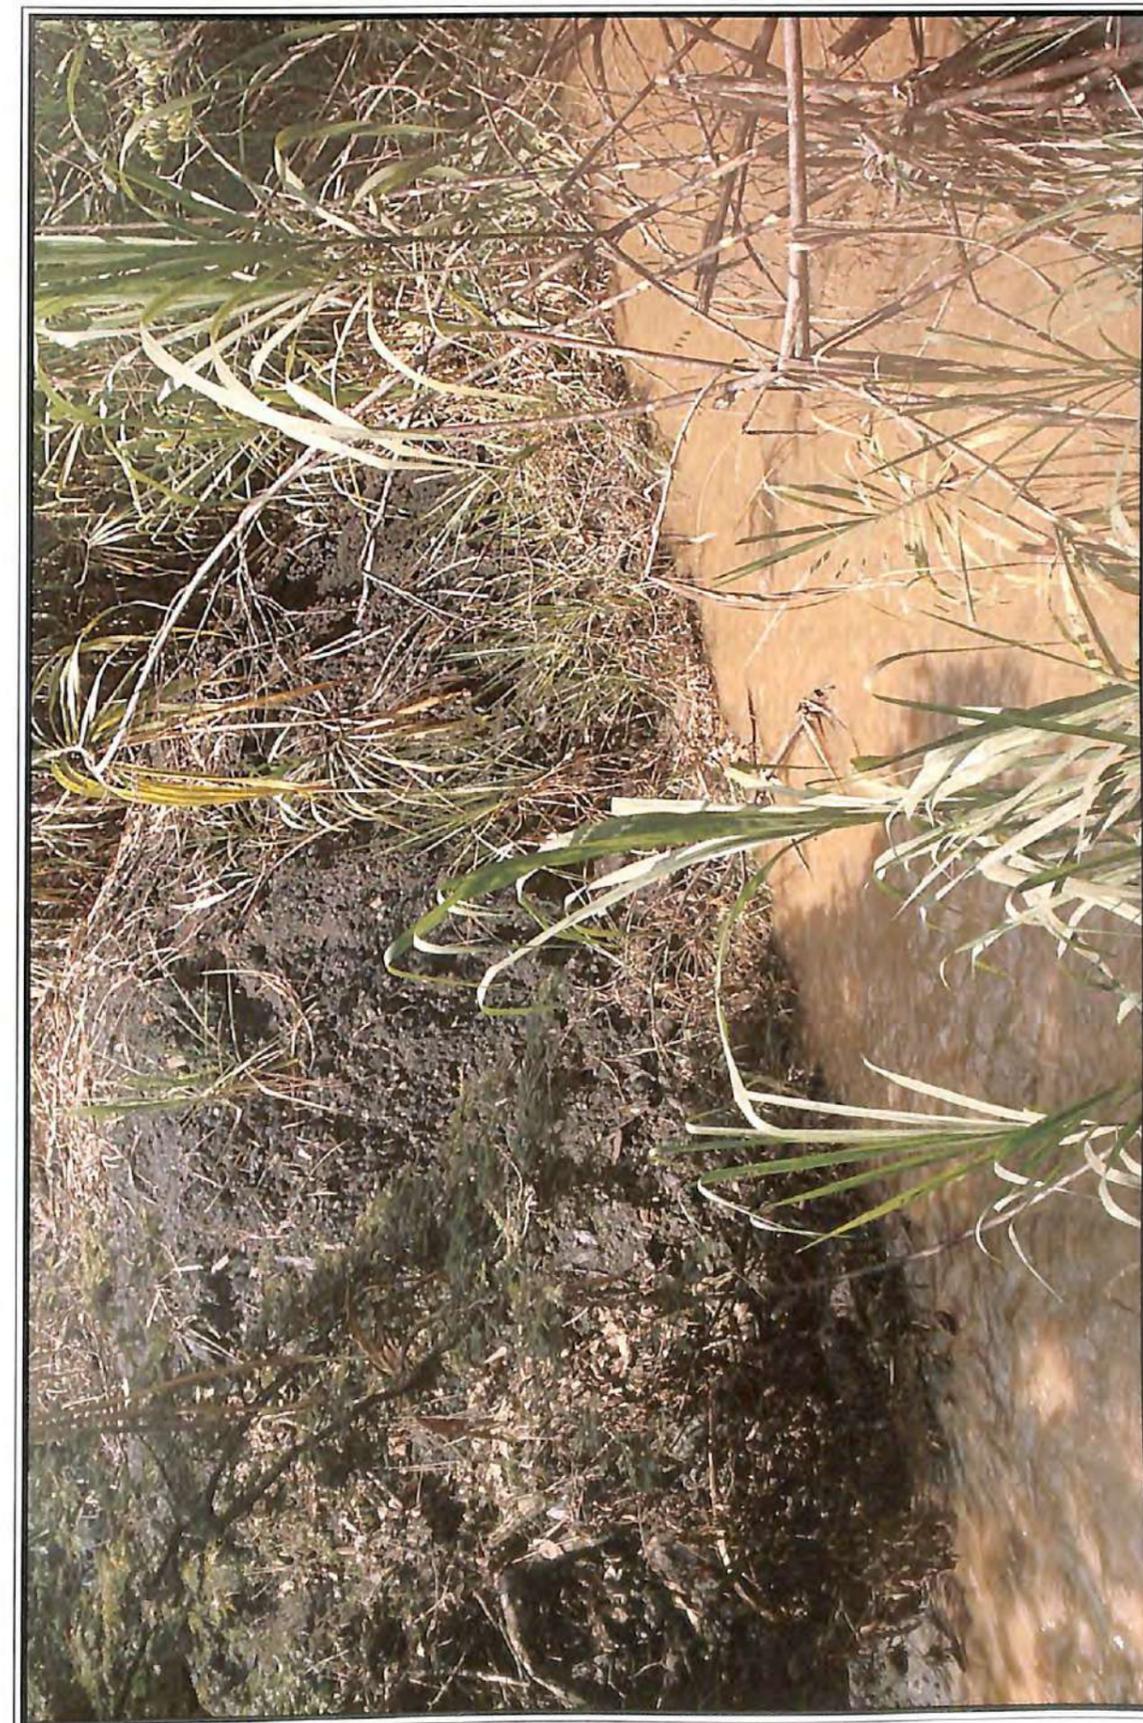
Uno de los mayores problemas de contaminación de aguas en el río Lili, lo origina la caparrosa o residuo líquido proveniente de las numerosas minas de carbón localizadas en su cuenca y cuyo mayor efecto negativo es el aumento de la acidez del agua.

incidencia tiene en el deterioro de sus aguas, lo constituye las descargas provenientes de minas, que se caracterizan por presentar pH bajos (o ácidos) (Tabla No. 9).
