La ciudad de los 7 RIOS

D.E.M.A.
DEPARTAMENTO ADMINISTRATIVO
DE GESTIÓN DEL MEDIO AMBIENTE

**La ciudad de
los siete ríos**

Edición, Diciembre de 1997

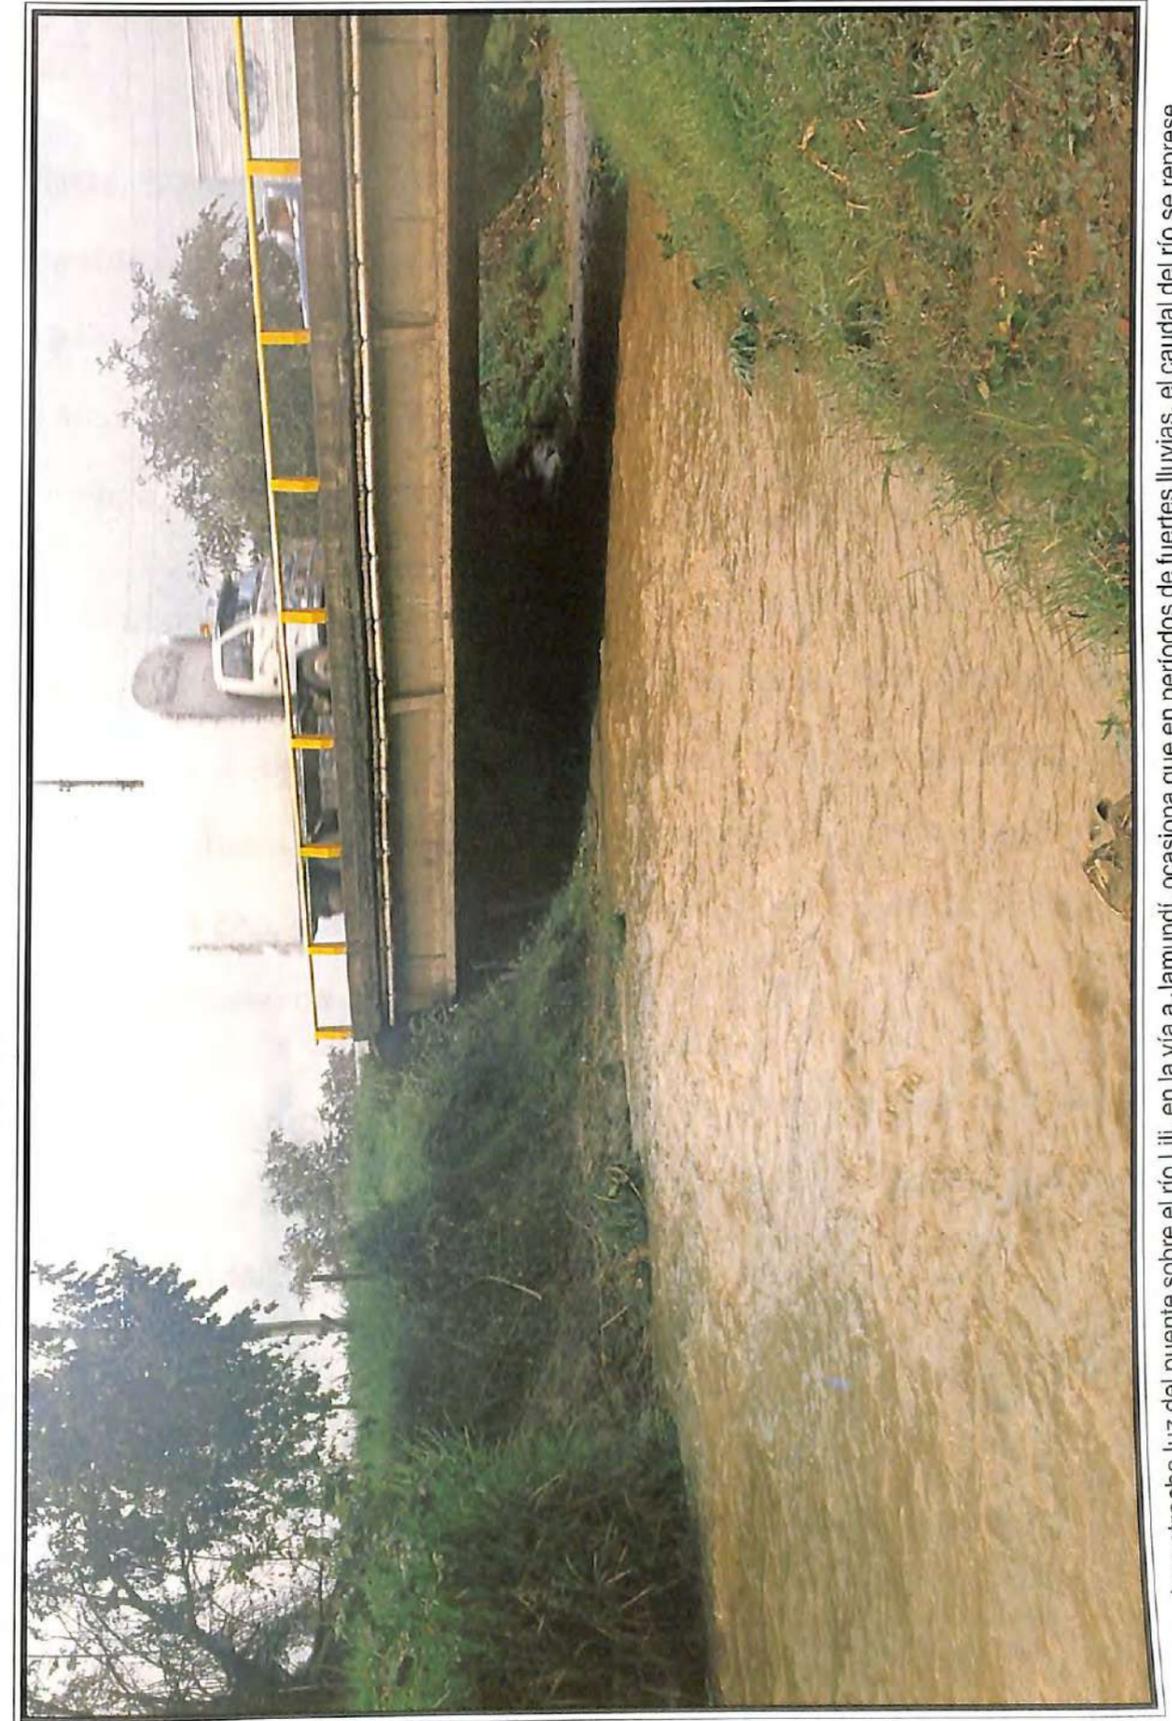
La estrecha luz del puente sobre el río Lili, en la vía a Jamundí, ocasiona que en períodos de fuertes lluvias, el caudal del río se represe y ocasione inundaciones a los lugares de habitación vecinos.

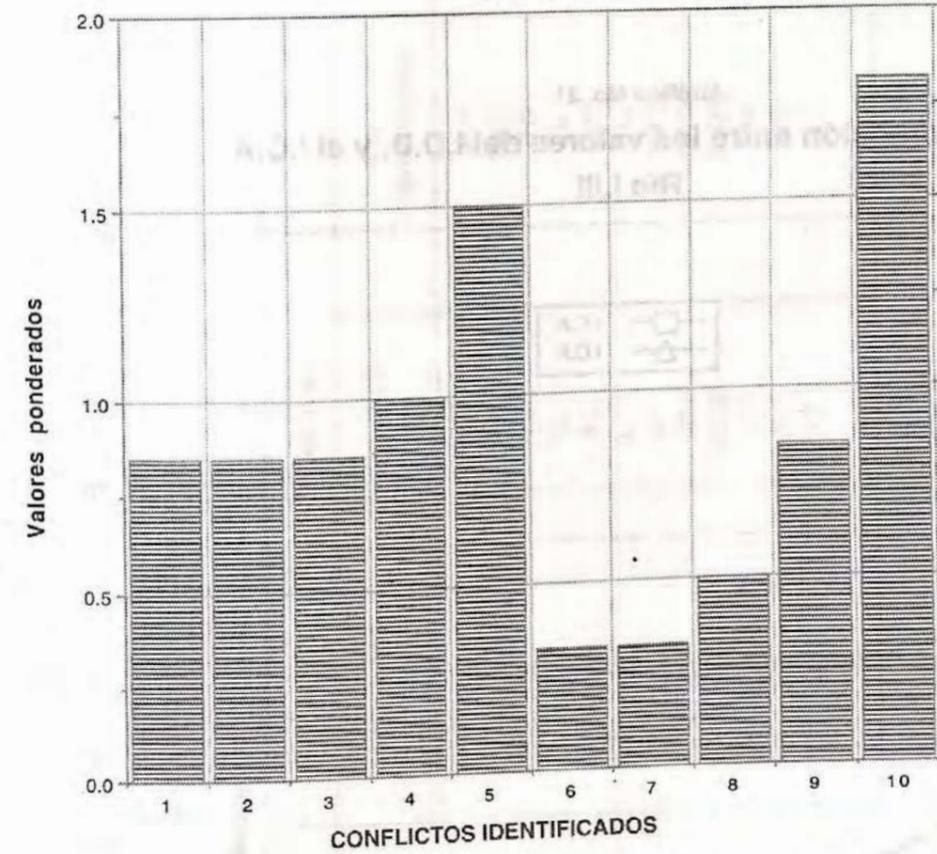
Gráfico No. 20
Factores de deterioro ambiental en las riberas.
Río Lili

- Conflicto 1: Viales ocupando parcial o totalmente el AFP de los ríos.
- Conflicto 2: Asentamientos humanos establecidos en las riberas de los ríos.
- Conflicto 3: Restricciones al paso peatonal en el AFP.
- Conflicto 4: Depósitos de basuras y/o escombros en el AFP de los ríos.
- Conflicto 5: Aporte de residuos contaminantes a las aguas desde las riberas de los ríos.
- Conflicto 6: Presencia de procesos erosivos en los cauces y/o riberas.
- Conflicto 7: Existencia de construcciones aisladas ocupando el AFP.
- Conflicto 8: Pastoreo y/o cría de animales en las riberas de los ríos.
- Conflicto 9: Sustitución del AFP de los ríos por cultivos agrícolas.
- Conflicto 10: Deterioro de la vegetación natural del AFP de ríos.

Cerca a La Buitrera la categoría de erosión que presentan las zonas aledañas al río empieza a ser severa, debida a que existen 11 minas de explotación de carbón, de las cuales sólo dos tienen viabilidad técnica y ambiental. Además los accesos a las minas por medio de corredores viales sin ninguna especificación técnica, contribuyen aún más al deterioro del terreno (Gráfico No. 20).

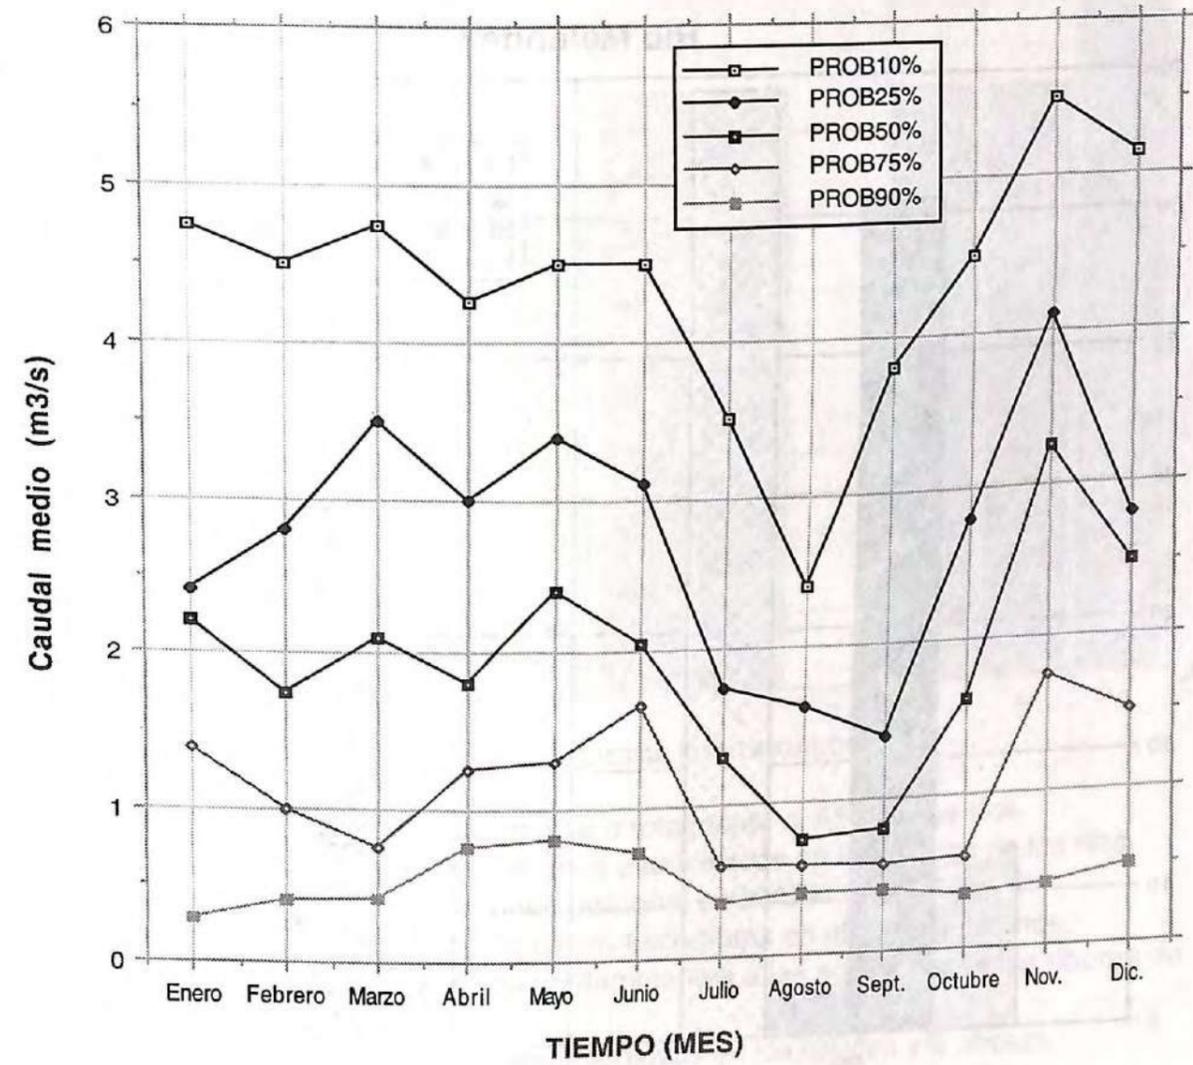
En este gráfico se aprecian las curvas de variación estacional de los caudales medios multianuales registrados en la estación Calle 5a, período 1983-1994.

Este río tuvo hasta hace poco un intenso uso recreativo, pero debido al deterioro de sus aguas, esta importante función pública se ha perdido casi en su totalidad. Actualmente, la recreación está restringida a sectores por encima de la bocatoma del Acueducto de La Reforma, lugar donde además empieza a disminuir el caudal. (Gráfico No.,.22)

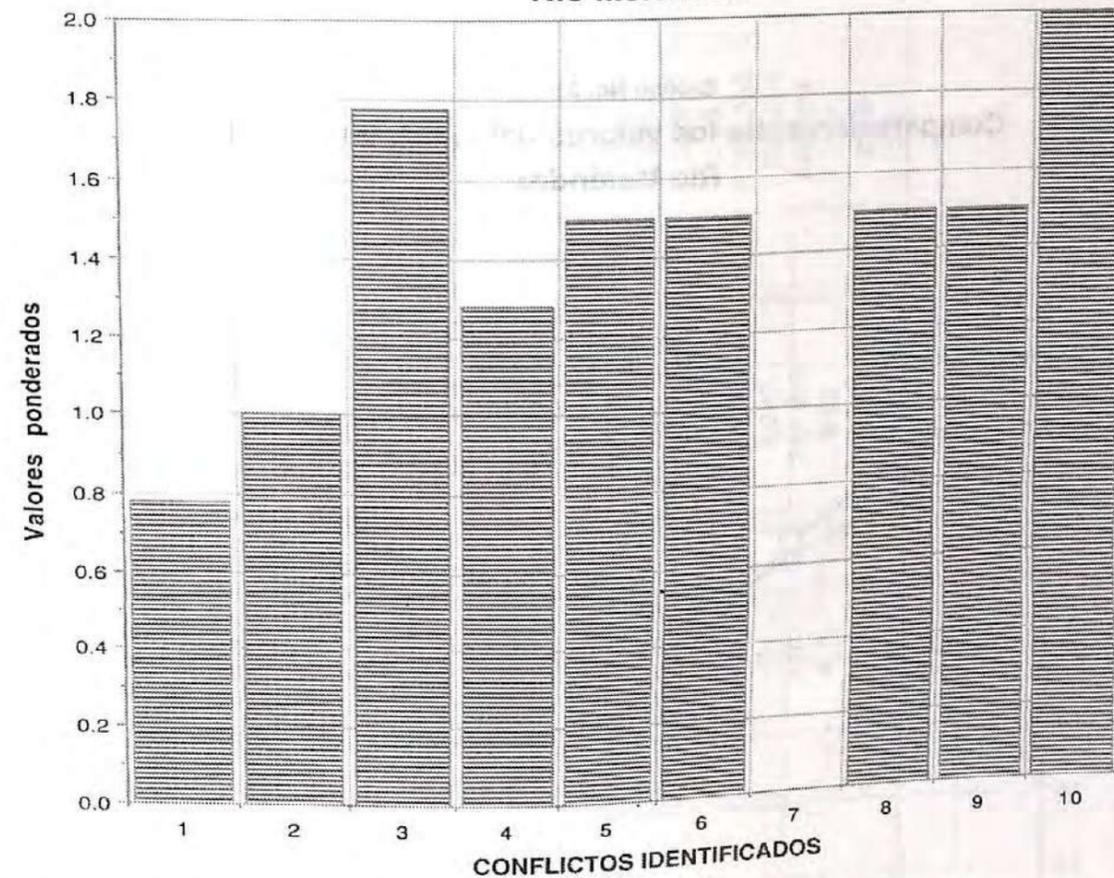
Gráfico No. 24
 Factores de deterioro ambiental en las riberas.
 Río Meléndez

- Conflicto 1: Viales ocupando parcial o totalmente el AFP de los ríos.
- Conflicto 2: Asentamientos humanos establecidos en las riberas de los ríos.
- Conflicto 3: Restricciones al paso peatonal en el AFP.
- Conflicto 4: Depósitos de basuras y/o escombros en el AFP de los ríos.
- Conflicto 5: Aporte de residuos contaminantes a las aguas desde las riberas de los ríos.
- Conflicto 6: Presencia de procesos erosivos en los cauces y/o riberas.
- Conflicto 7: Existencia de construcciones aisladas ocupando el AFP.
- Conflicto 8: Pastoreo y/o cría de animales en las riberas de los ríos.
- Conflicto 9: Sustitución del AFP de los ríos por cultivos agrícolas.
- Conflicto 10: Deterioro de la vegetación natural del AFP de ríos.

Sin embargo, en la cuenca baja, la vegetación natural ha sido reemplazada por cultivos agrícolas, actividades pecuarias, explotación minera y asentamientos humanos, incrementando los procesos erosivos y, por ende, el deterioro ambiental del río (Gráfico No. 24).

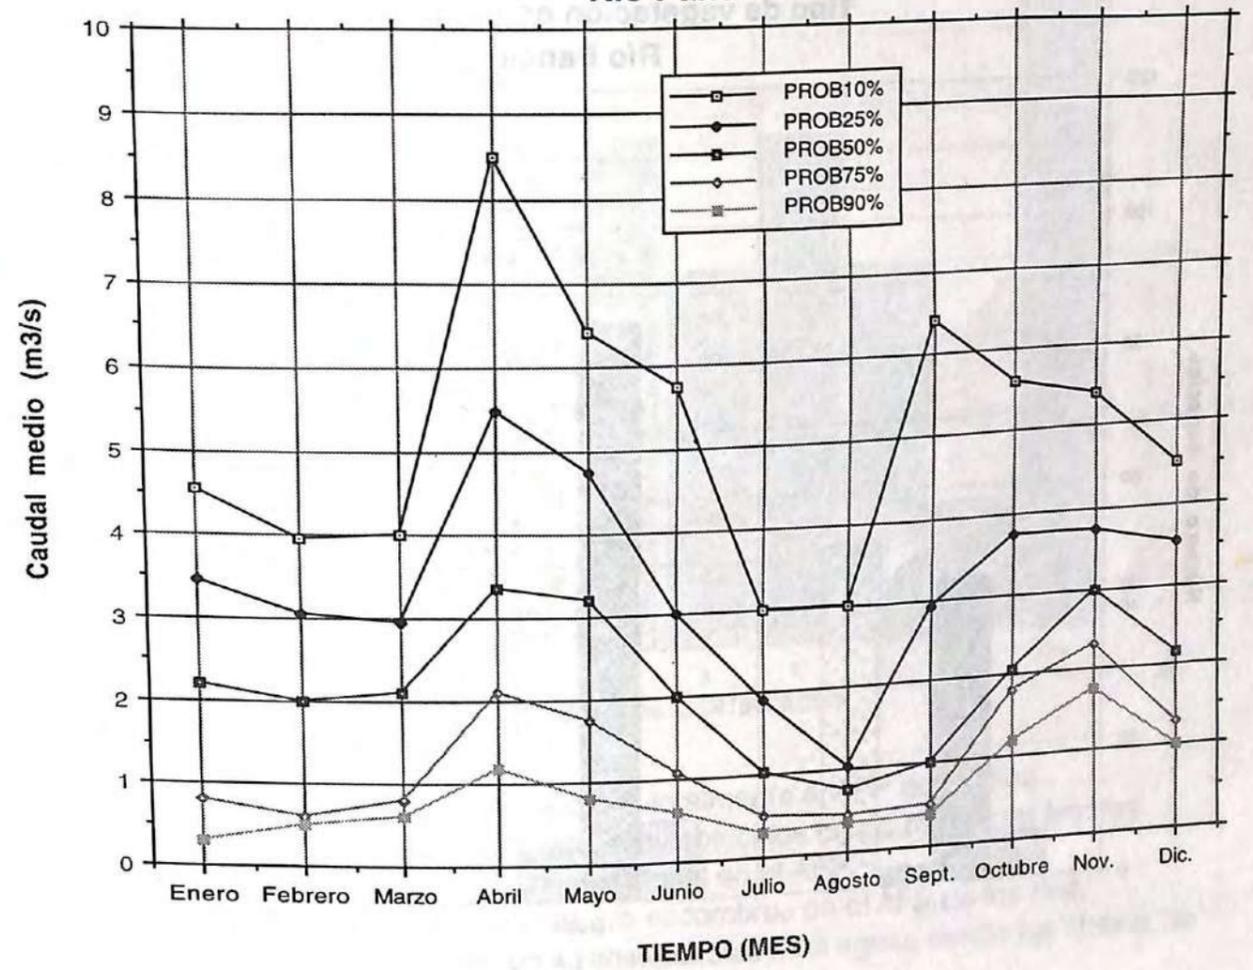
En este gráfico se aprecian las curvas de variación estacional de los caudales medios multianuales registrados en la estación de Comfandi, período 1978-1992.

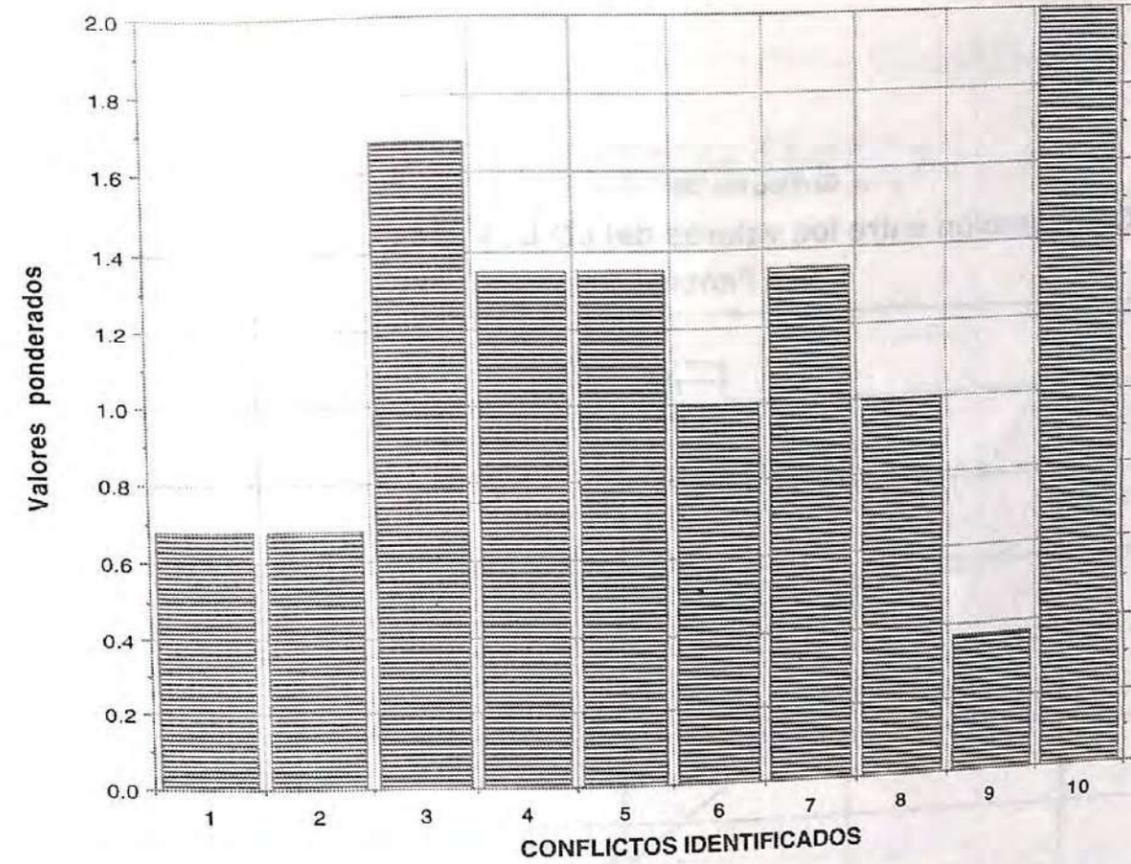
- Conflicto 1: Viales ocupando parcial o totalmente el AFP de los ríos.
- Conflicto 2: Asentamientos humanos establecidos en las riberas de los ríos.
- Conflicto 3: Restricciones al paso peatonal en el AFP.
- Conflicto 4: Depósitos de basuras y/o escombros en el AFP de los ríos.
- Conflicto 5: Aporte de residuos contaminantes a las aguas desde las riberas de los ríos.
- Conflicto 6: Presencia de procesos erosivos en los cauces y/o riberas.
- Conflicto 7: Existencia de construcciones aisladas ocupando el AFP.
- Conflicto 8: Pastoreo y/o cría de animales en las riberas de los ríos.
- Conflicto 9: Sustitución del AFP de los ríos por cultivos agrícolas
- Conflicto 10: Deterioro de la vegetación natural del AFP de ríos.
