**Recorrido de la derivación número
cuatro del río Pance
Informe técnico**

**Mauricio Valencia Serna
María Lourdes Becerra Cano
Cali, 2009**

PROYECTO CALI RIO PANCE

OBJETIVO: reconocimiento, descripción de estado y registro de coordenadas.

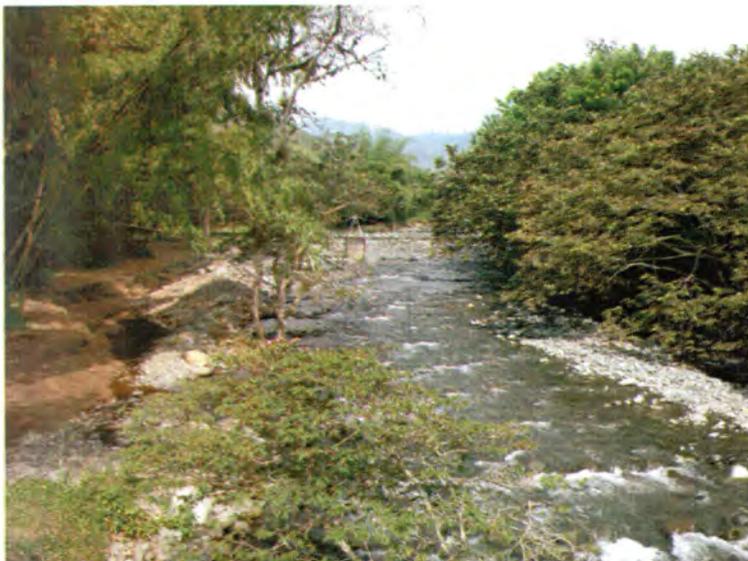
Fotografía 1. Aguas arriba

Mientras Alirio llegaba caminamos cerca de la portería 3, notamos el trabajo de extracción de material del río para recuperación de sus orillas y evitar deslizamientos. Sin embargo, ya no está la cancha de fútbol que tanta gente visitaba para jugar, ver fotografía 1; también se ha descubierto la base del puente de esta portería.

Portería 4 Ecoparque Coordenadas: x=1056028; y=861972 z=1196

Se observa mucho material de extracción de piedra para recuperar la orilla y disminuir el impacto por deslizamiento y erosión; obra que se lleva a cabo por el Eco-parque en conjunto con la Secretaría de Obras Públicas en donde encuentra una retroexcavadora. Ver fotografía 1

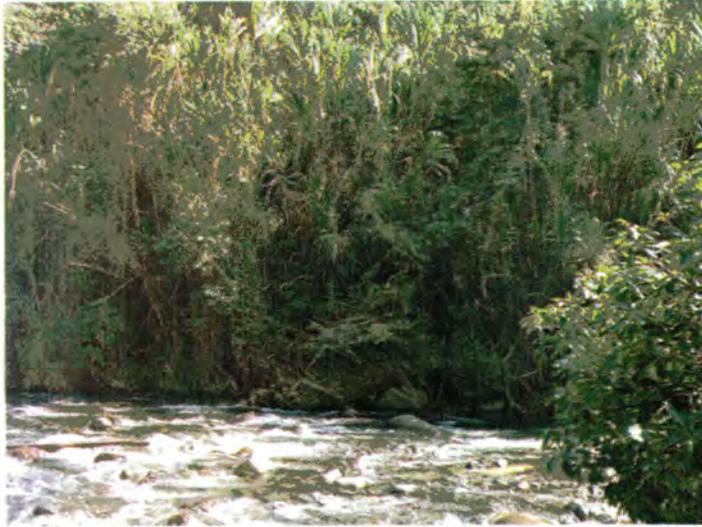
Fotografía 2.

Caída de bancada de la Vía Pance Coordenadas: x=1056341; y=862010 z=1188

En ese sitio se nota un bloque de cemento de la vía (la banca) que se cayó, (2002) y que se encuentra a unos 20 centímetros por encima del nivel del río y su caída fue frenada, afortunadamente por la vegetación así se evitó el taponamiento de la bocatoma 4. Ver fotografía 2.

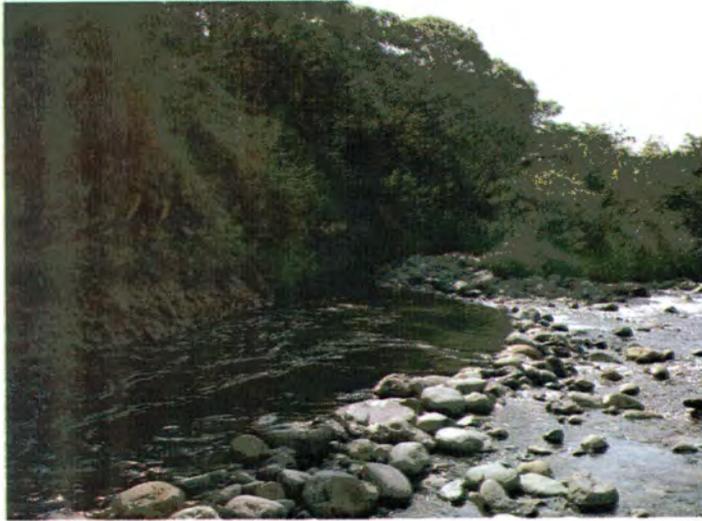
Fotografía 3.

Inicio de Bocatoma No 4 Coordenadas: x=1056211; y=862041 z=1183

A campo abierto se observa un canal construido con piedra redonda, lisa y de 5 centímetros de diámetro, cubriendo el fondo, dando la impresión de un arreglo cuidadoso, de acomodamiento de piedra por piedra, en el lecho del río. Este canal se encuentra entre la orilla izquierda del río y separado de este, al lado izquierdo, con piedras “paradas” una después de la otra, en sentido vertical, 18 * 10 cm de ancho (del tamaño de la piedra que se usa para afilar los cuchillos en casa). A esto se le llama la bocatoma N^o 4, aforo aprobado por la CVC para la PUJ. Según Alirio es una construcción precolombina. El agua es cristalina y resguardada por la sombra de la vegetación de la orilla. Ver fotografía 3.

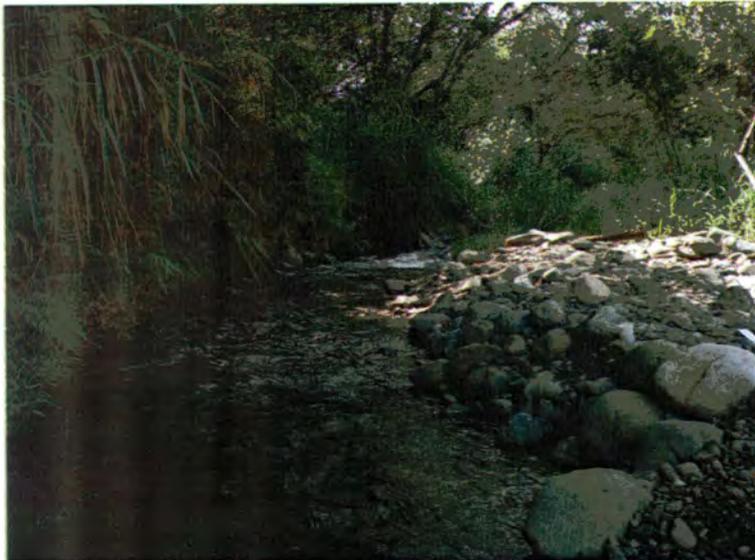
Fotografía 4

Mauricio recorre el afluente número 4, y entre el inicio de la bocatoma y la portería 2 es difícil que el GPS tome señal del satélite, debido a la gran vegetación que cubre el canal, Ver fotografía 9. Durante el trayecto se puede observar la gran cantidad de basura que cae en el canal con las aguas lluvias, por medio de canales mal implementados, y esta contaminación continua su recorrido por todo el afluente. Sin embargo en otros tramos hay trabajos precolombinos en piedra para la recolección de aguas lluvias, estos ayudan a resguardar las orillas con vegetación.

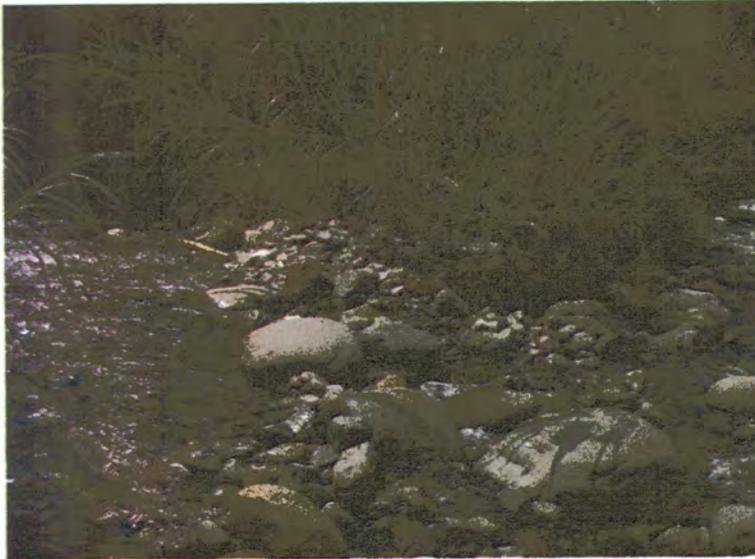
Fotografía 12

Inicio de bocatoma N^o 5 Coordinadas: x=1056693; y=861980 z=1171. Ver fotografía 12

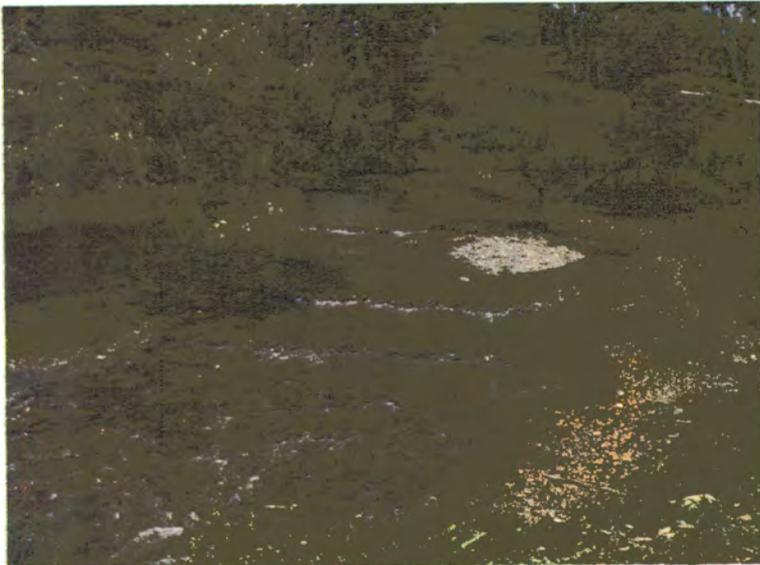
Fotografía13

Paso de afluentes 4 y 5 Coordinadas: x=1056927; y=862063 z=1189

Observamos un montículo de tierra que separa el la bocatoma cuatro del lecho del río y en este observamos unas escalones de 70 cm de ancho por tres metros de largo que dan lugar a pequeños saltos; "estos escalones son de la época precolombina" dice Alirio, y pertenecen al cause de la bocatoma 5. No se evidencia el mismo grado de cuidado en la elaboración del canal de la bocatoma 4. Ver fotografía 13

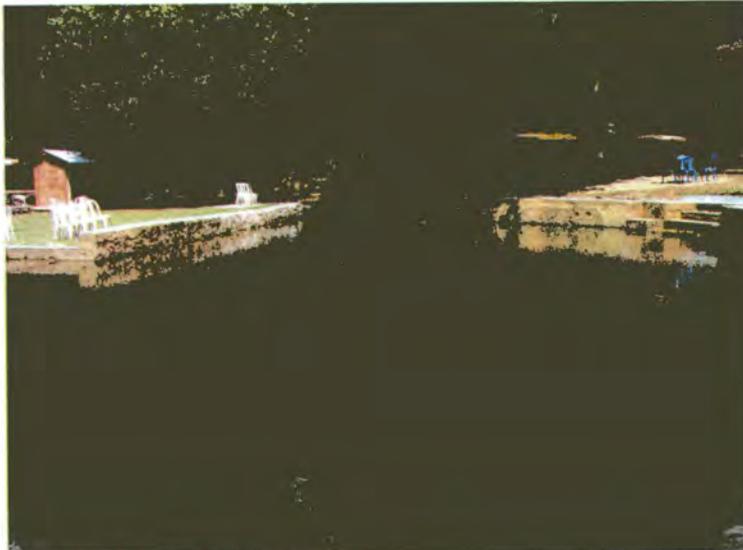
Fotografía 14, aguas arriba

Ubicación Piscina "La jungla" Coordenadas: x=1057051; y=862072 z=1161

Ampliación de la sección del canal de la bocatoma 4 para surtir una piscina pública, elaborada en azulejos, cemento y piedra natural (charco), hecha durante el 2008, que no informaron a la universidad Javeriana de su construcción, luego entrega sus aguas (servidas) nuevamente al canal de la bocatoma 4, por el sistema de rebosamiento. Ver fotografía 14 y 15. Ver anexo 2 (Derecho de petición)

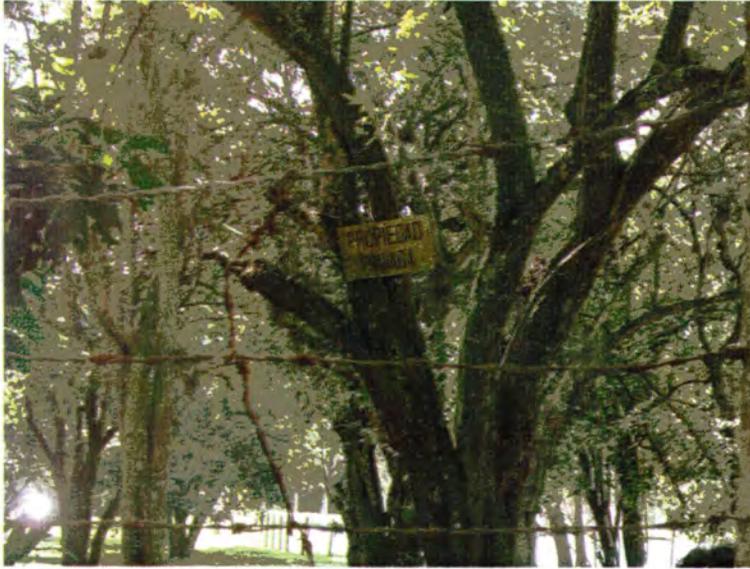
Fotografía 16

Acueducto EMCALI Coordenadas: $x=1057219$; $y=862028$ $z=1160$:

Aparece el acueducto de EMCALI, en donde se observa que toma aguas del canal de la bocatoma 4 y lo entrega nuevamente, a la bocatoma por rebosamiento de un reservorio de agua, ver fotografías 16 a 18, donde se observa el tanque de agua tratada, los filtros vertical y horizontal y la oficina de administración. Allí conversamos con el Ingeniero Juan Carlos Hernández, quien nos cuestiona sobre el objetivo de nuestra visita, ya que según palabras de él "entramos por la puerta

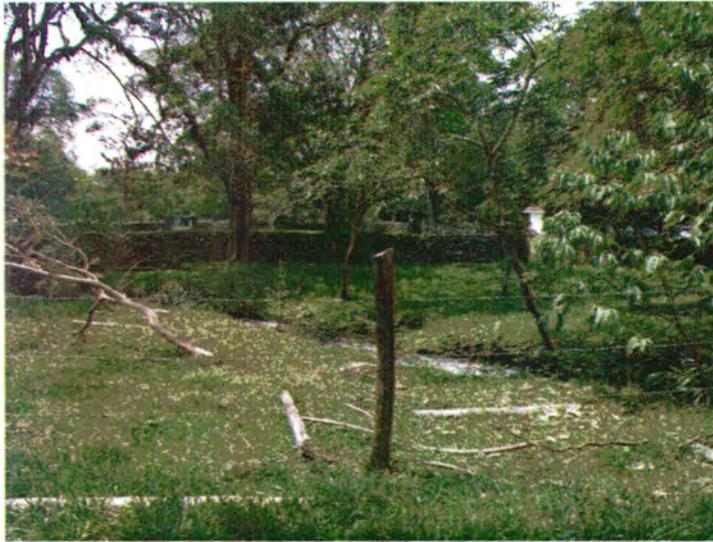
Fotografía 19

Entrada a la Finca de la familia Velázquez Coordenadas: x=1058641; y=861670 z=1128

El cause del canal 4 pasa al predio de la familia Velazquez, finca ganadera con una casa parecida a la Hacienda Cañasgordas del Siglo XIX. Ver fotografía 19.

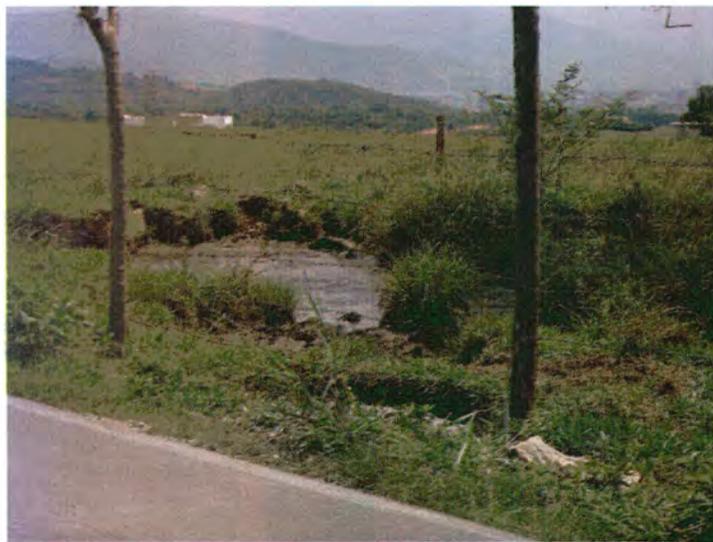
Fotografía 20

Curva del "Bofe" Coordenadas: x=1060490; y=861741 z=1080.

Un trayecto del canal es subterráneo y pasa por debajo de la vía a la altura de la curva del Bofe, y las aguas son recogidas por una tubería. En este punto damos por terminada la primera parte del recorrido de la bocatoma 4 a las 10 y 45. Ver fotografía 20.
