ESTUDIO DE ZONAS FRAGILES Y DE ALTO RIESGO EN LOS CAUCES
Y RIBERAS DE LOS RIOS PANCE, LILI, MELENDEZ Y CALI EN LA ZONA
URBANA Y SUBURBANA DEL MUNICIPIO DE CALI

INFORME FINAL

Santiago de Cali, marzo de 1997

**Preparado por
INGESAM LTDA
Ingenieros Consultores**

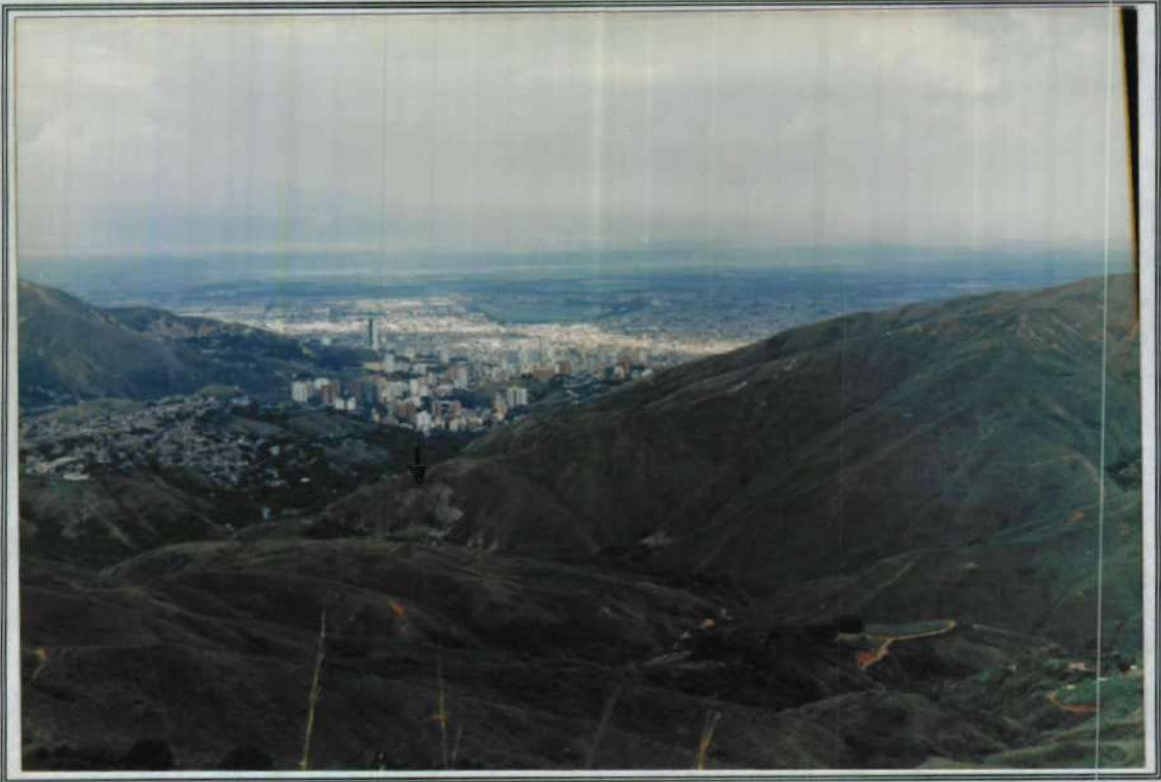
FOTOGRAFIA C13
Vista al este de la Cuenca del Río Cali. Al fondo la Ciudad de Cali y una cantera abandonada en inmediaciones del Club de Caza y Pezca.

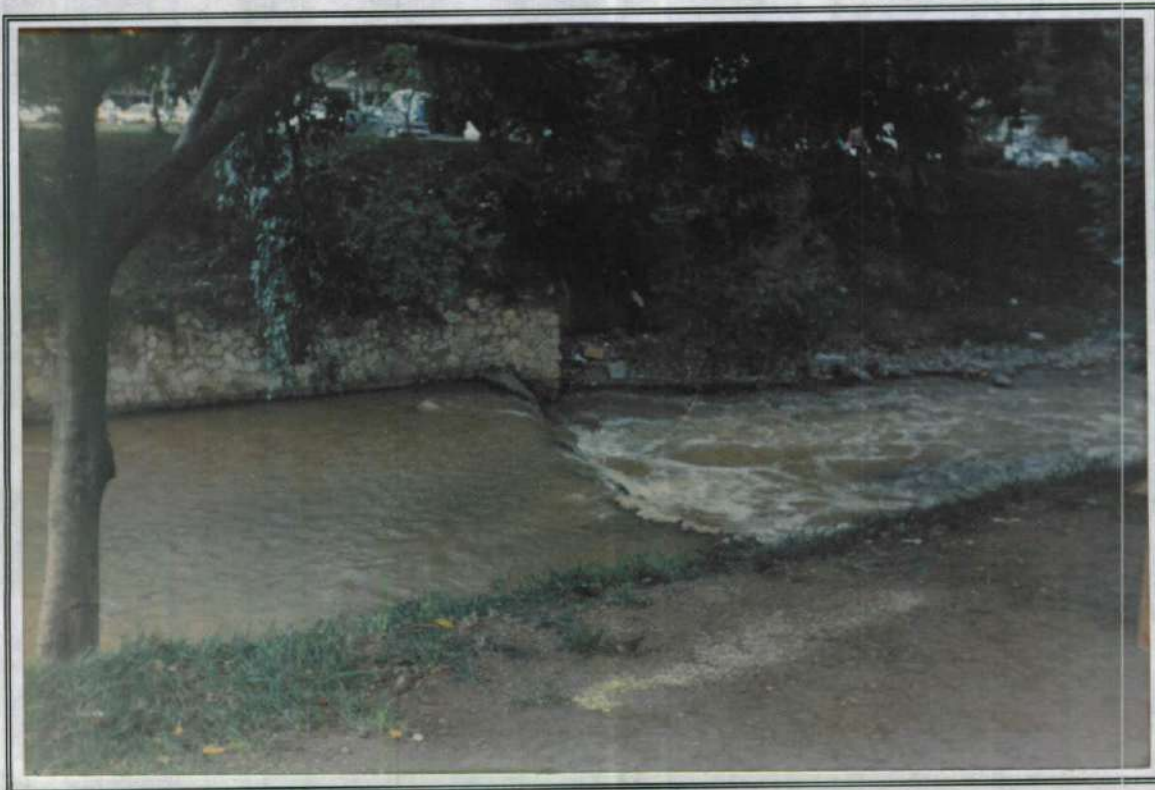
FOTOGRAFIA C25
Calle 19N - Inicio del tramo sin muro a ambos lados.

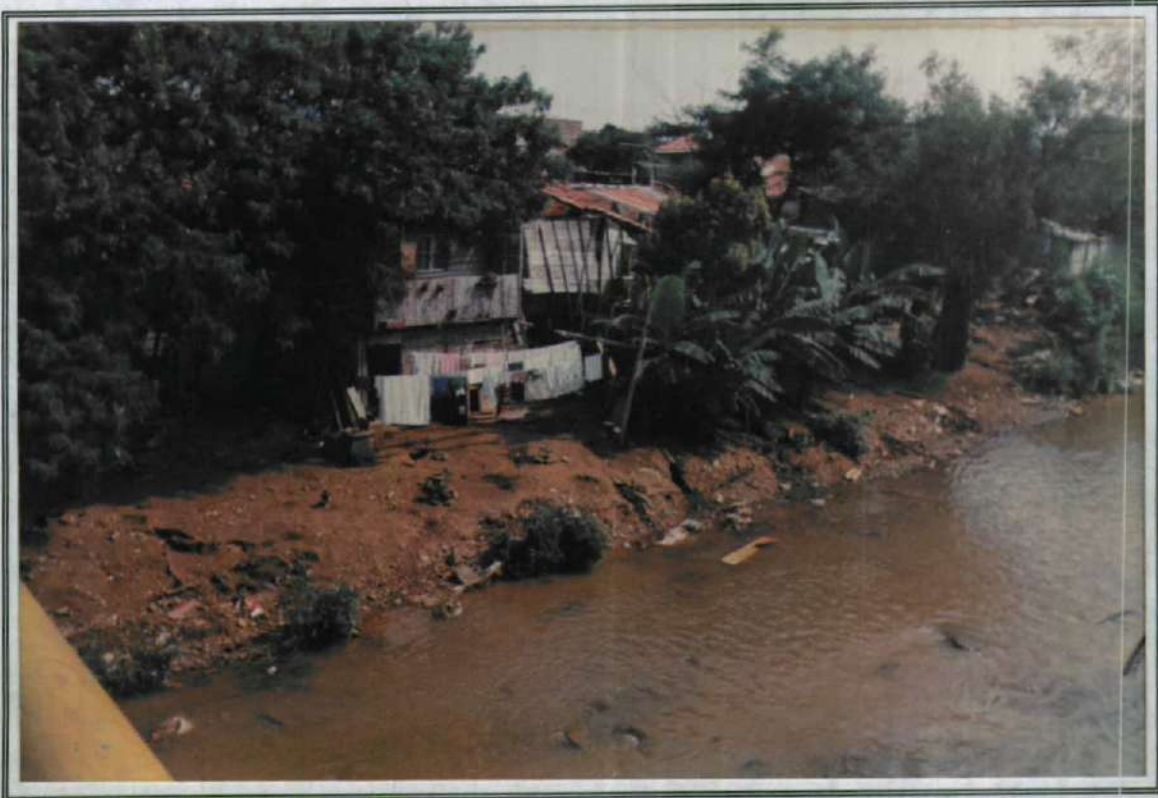
FOTOGRAFIA C28
Vista aguas arriba puente de la calle 44. Asentamiento la Isla.

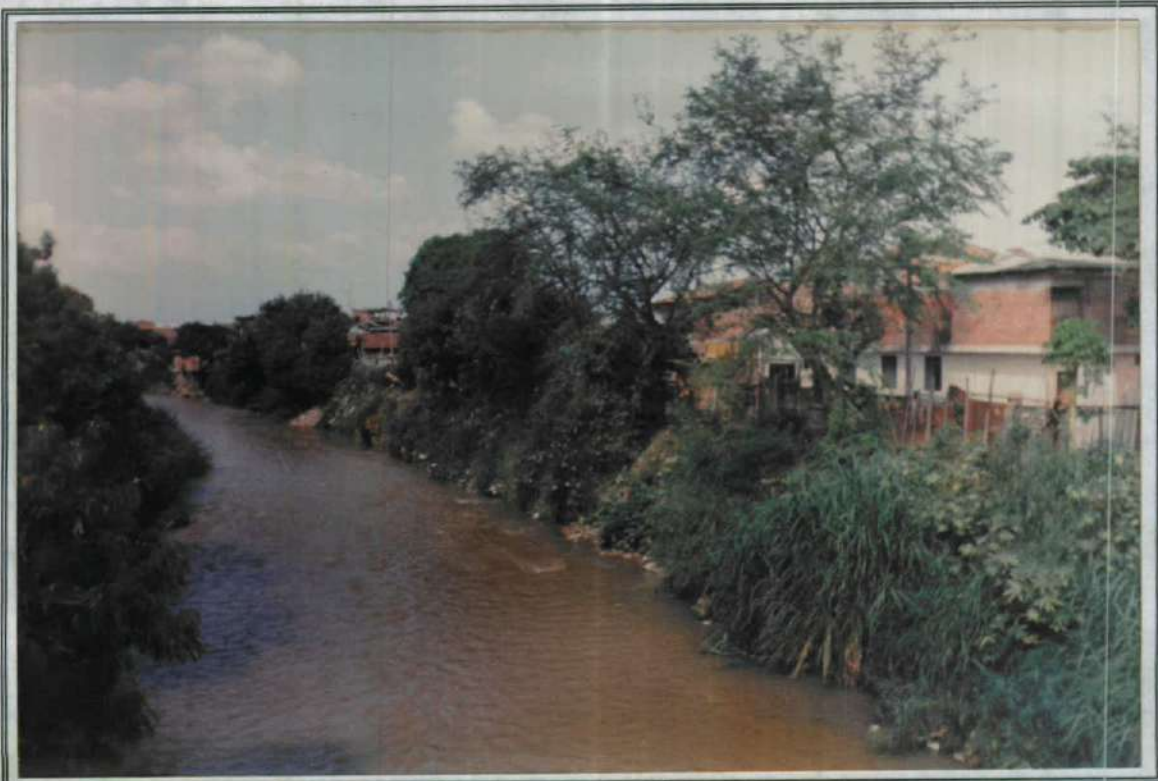
FOTOGRAFIA C29 ✓
Vista aguas abajo, puente de la calle 44. Asentamiento la Isla.

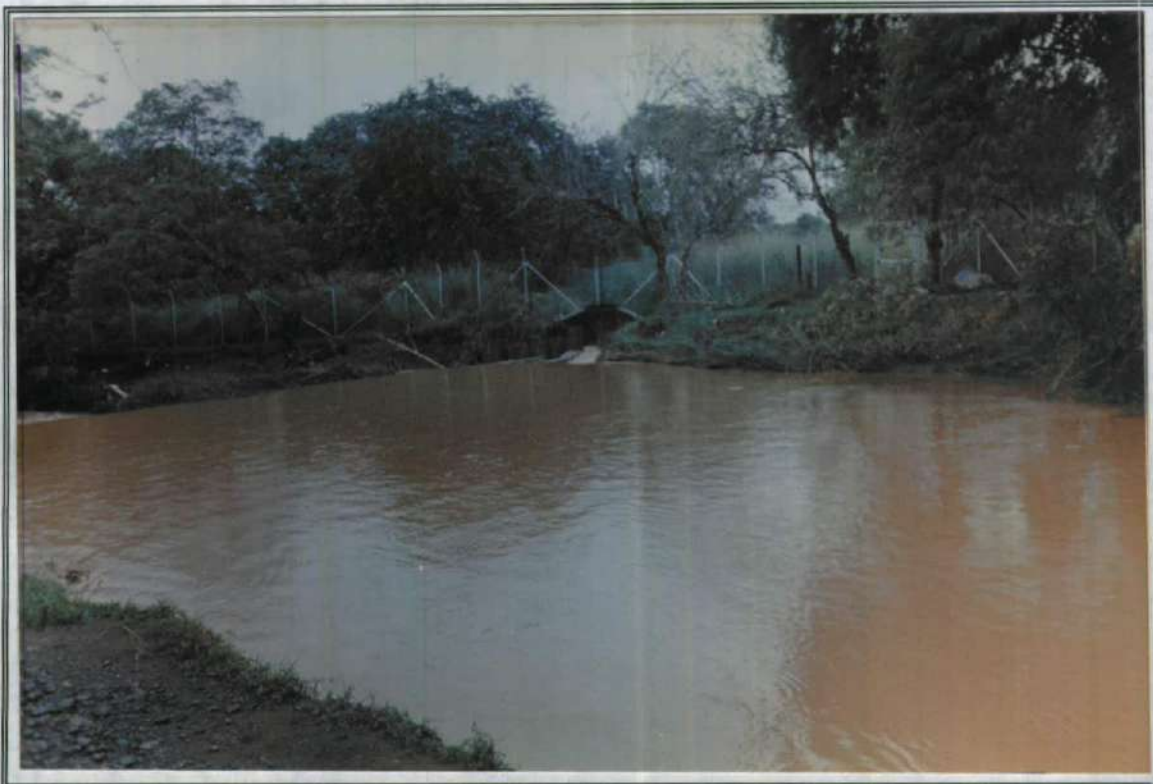
FOTOGRAFIA M5
Calle 4, Barrio Meléndez, Antiguo Dique toma del Ingenio Meléndez.
Obsérvese el canal de aducción al fondo, época invernal.

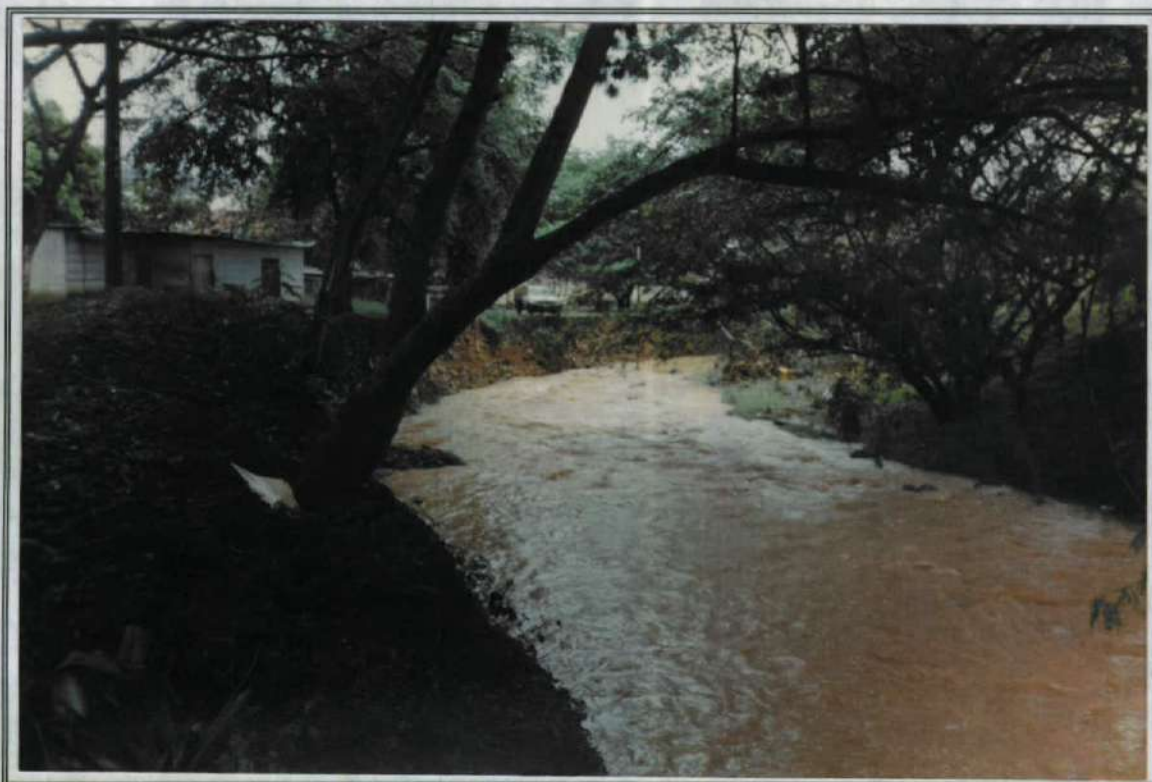
FOTOGRAFIA M8
Erosión orilla izquierda, agua abajo Dique toma del Ingenio Melendez.
