ESTUDIO DE ZONAS FRAGILES Y DE ALTO RIESGO EN LOS CAUCES
Y RIBERAS DE LOS RIOS PANCE, LILI, MELENDEZ Y CALI EN LA ZONA
URBANA Y SUBURBANA DEL MUNICIPIO DE CALI

INFORME FINAL

Santiago de Cali, marzo de 1997

**Preparado por
INGESAM LTDA
Ingenieros Consultores**

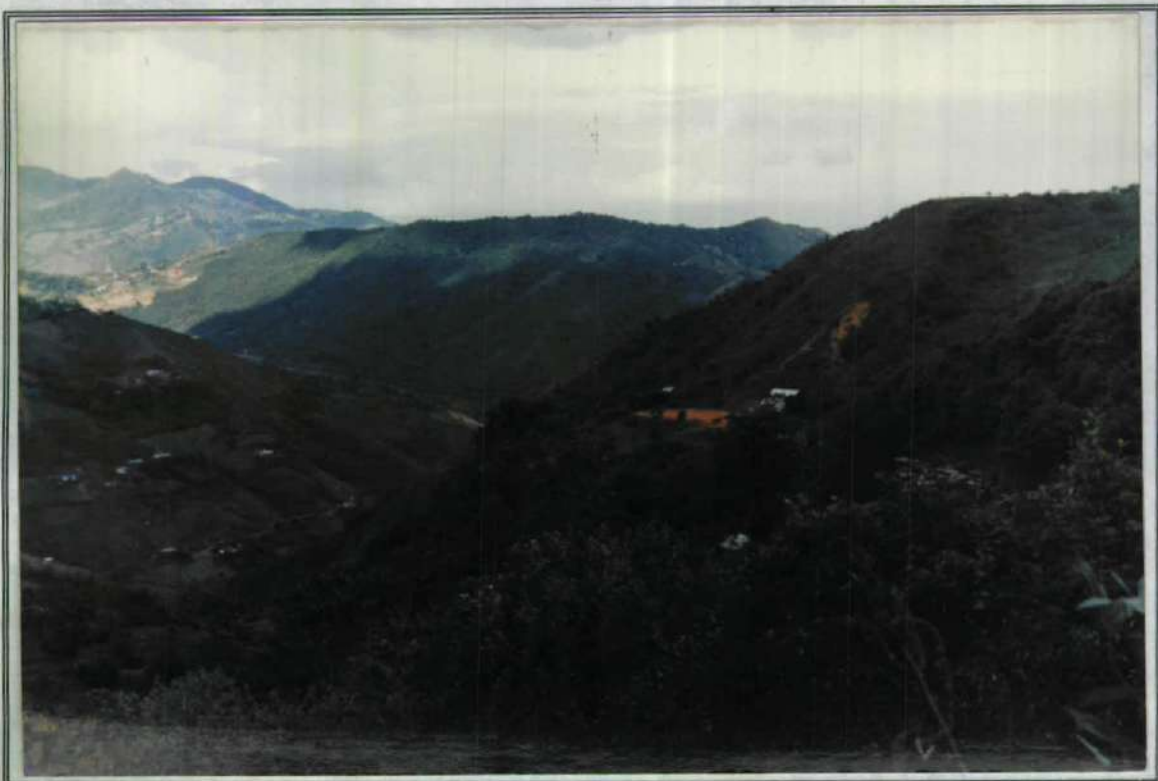
FOTOGRAFIAS C2 y C3.

Vista hacia el Sureste de la Cuenca del Río Cali, desde la vía Pichindé - Felidia.
Obsérvese las zonas de erosión por desprendimiento en suelos lateríticos de la formación volcánica.
En la foto C2 se observa la Población de Felidia.

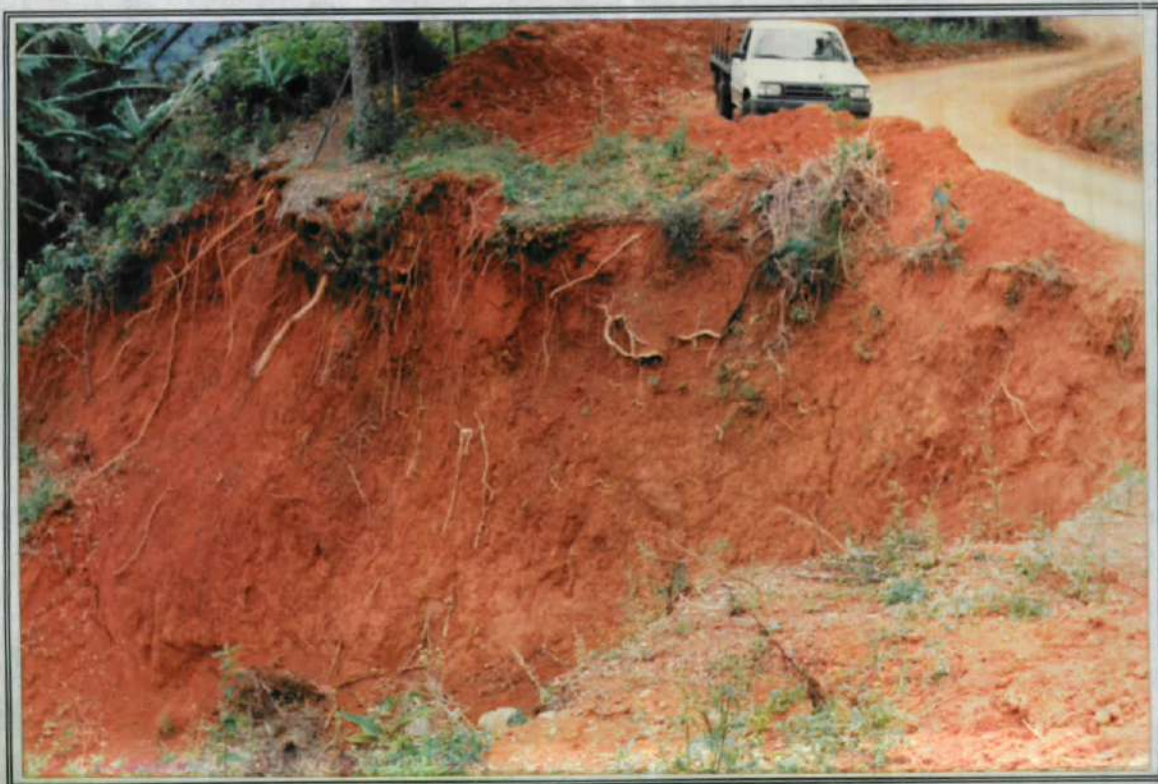
FOTOGRAFIA C6 y C7

Erosión remontante por escurrimiento concentrado y mal localización de las obras de drenaje de la vía Pichindé - La Leonera. Vista hacia el sur.

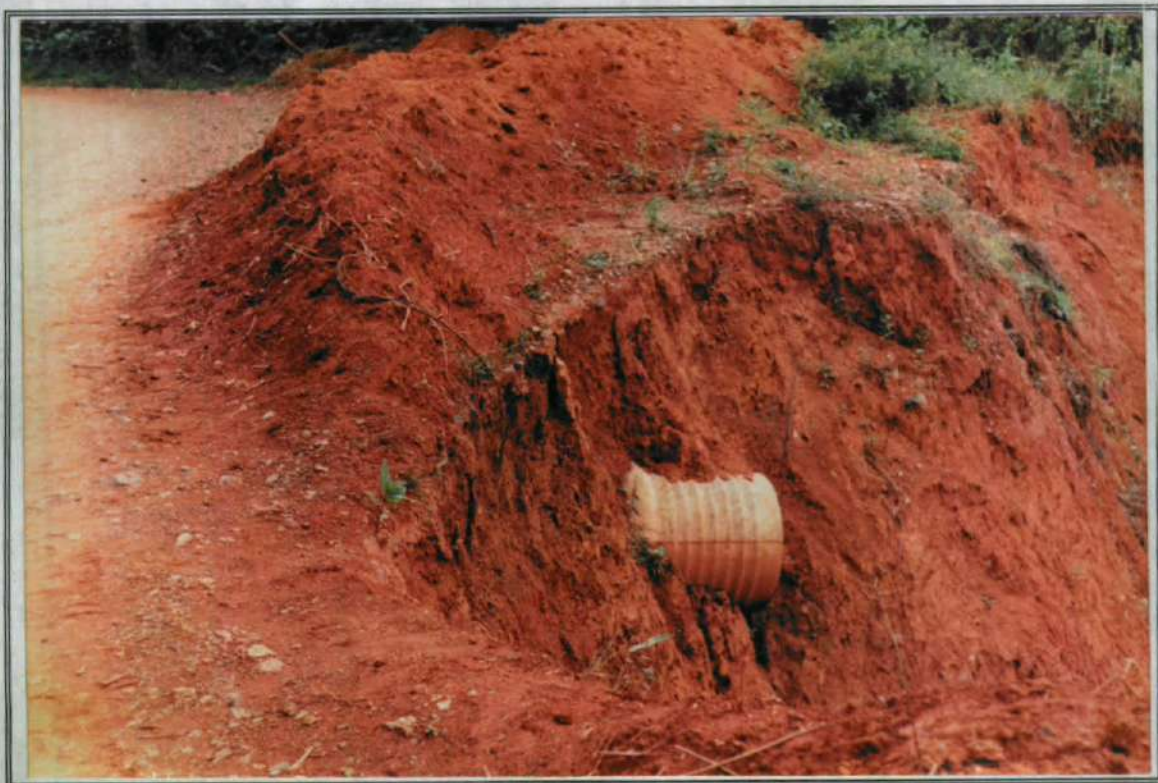
FOTOGRAFIA C8

Volcamiento de suelos en la formación volcánica Kv. Vía vertederos - La Leonera

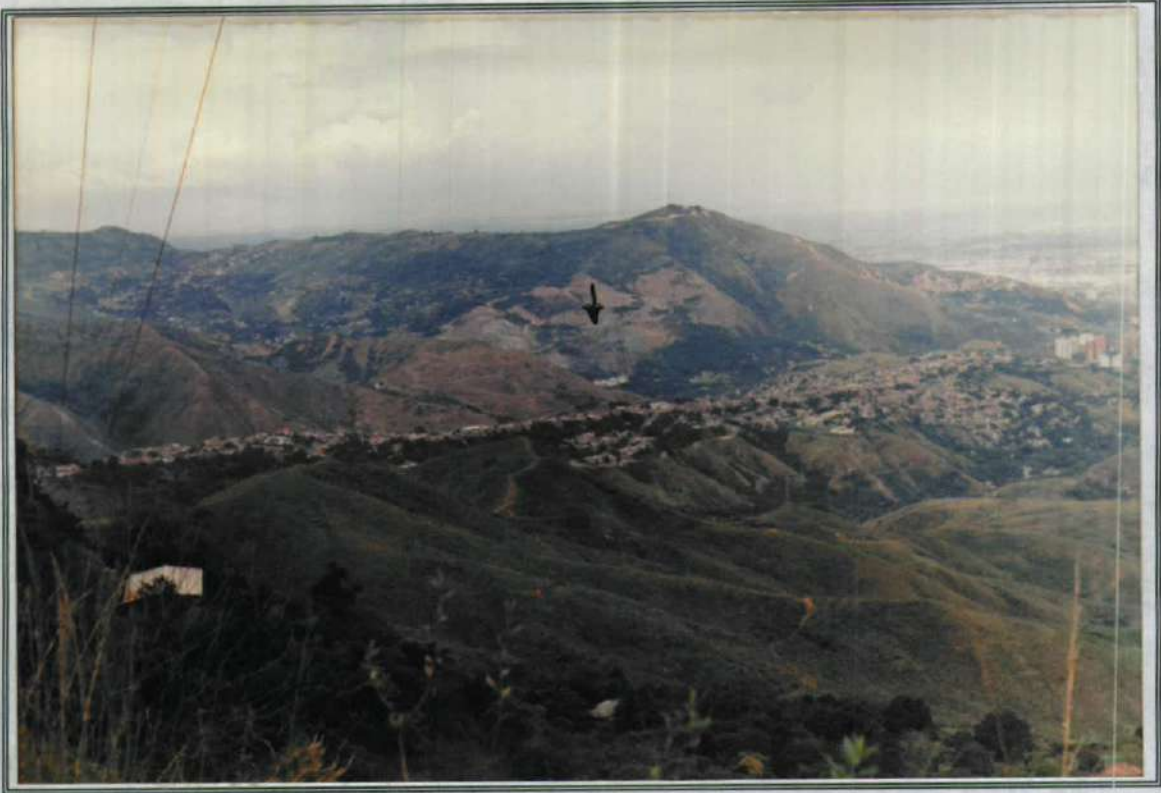
FOTOGRAFIA C12
Vista Ciudad de Cali, cantera abandonada

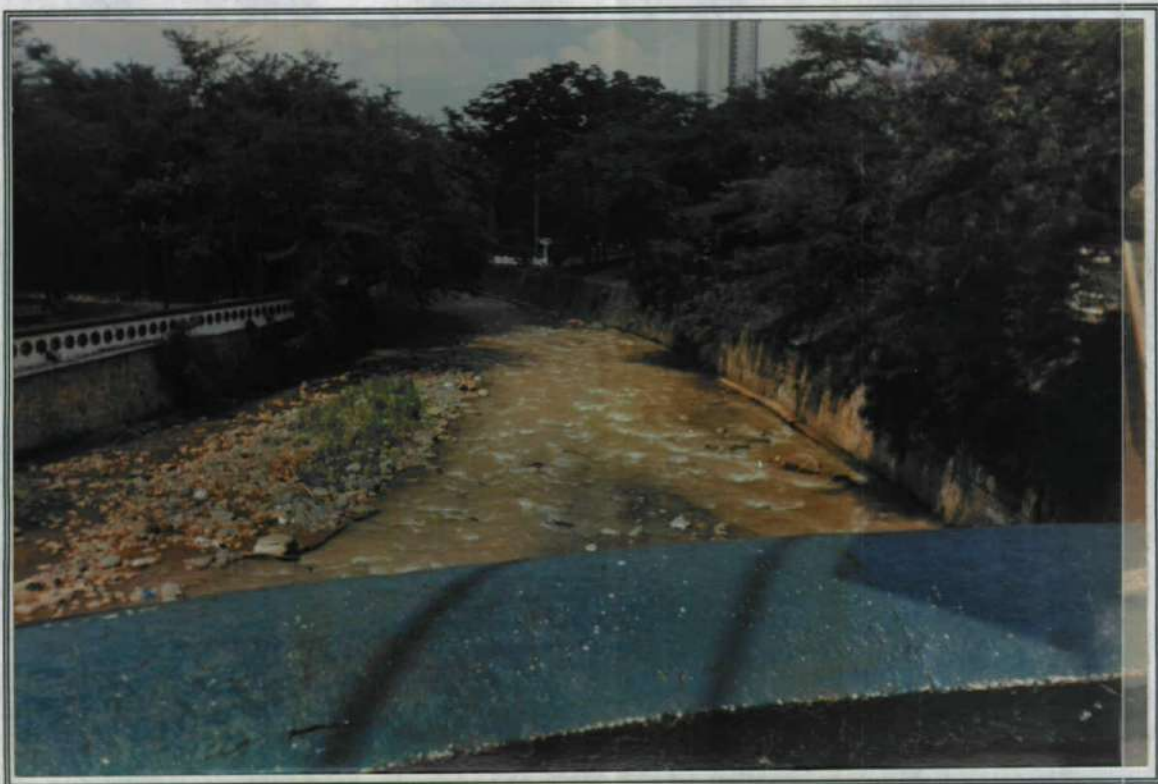
FOTOGRAFIA C20

Puente calle 8N del conservatorio y peatonal - vista muro lado derecho.

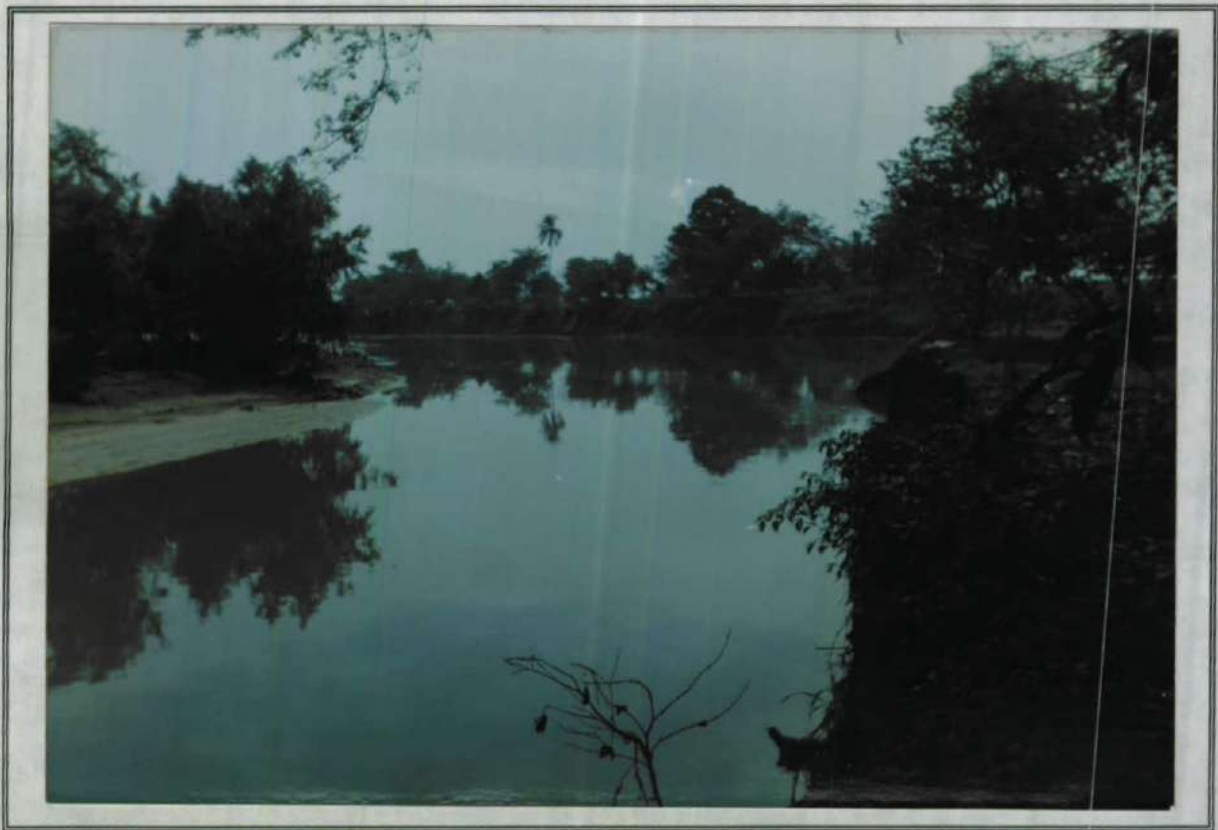
FOTOGRAFIA C 42

Desembocadura del Río Cali en el Río Cauca.

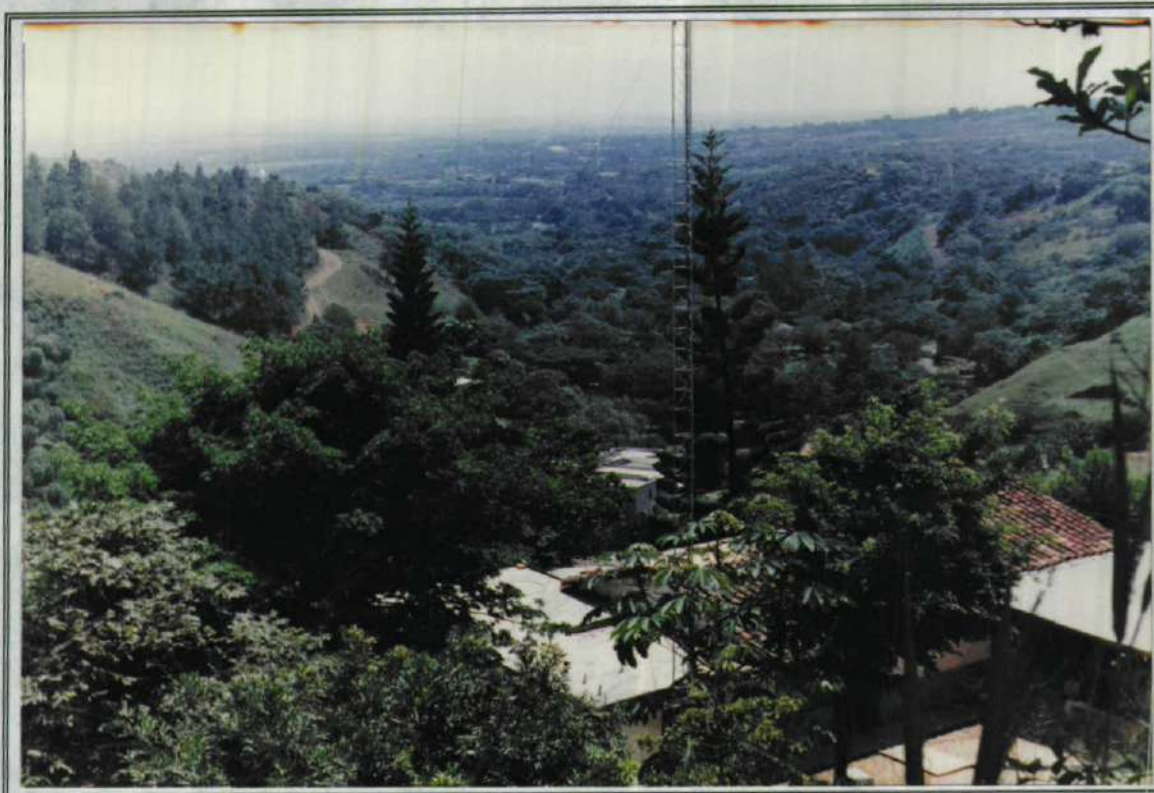
FOTOGRAFIA M1

Vista al Este de la Cuenca del Río. Desde la vía Carmelo - La Luisa.
Obsérvese el buen estado de conservación de la Cuenca.

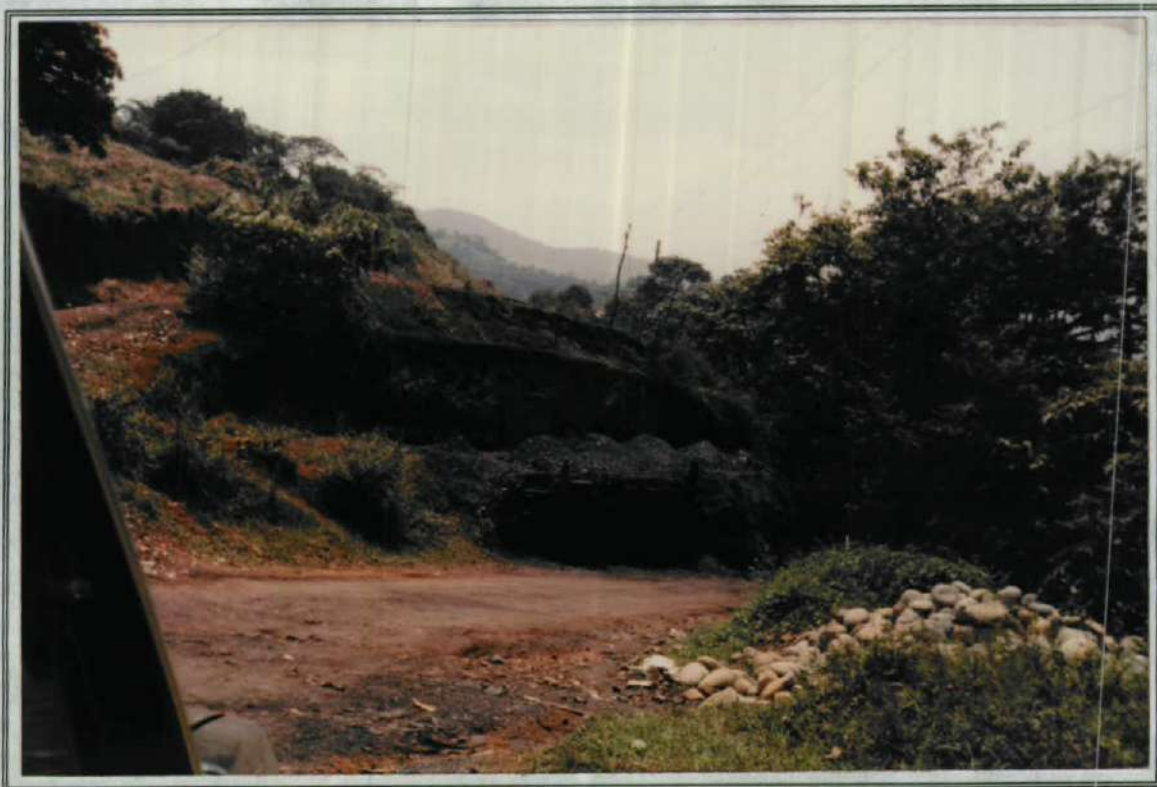
FOTOGRAFIA M2

Zona de explotación carbonífera. Corregimiento de la Buitrera.

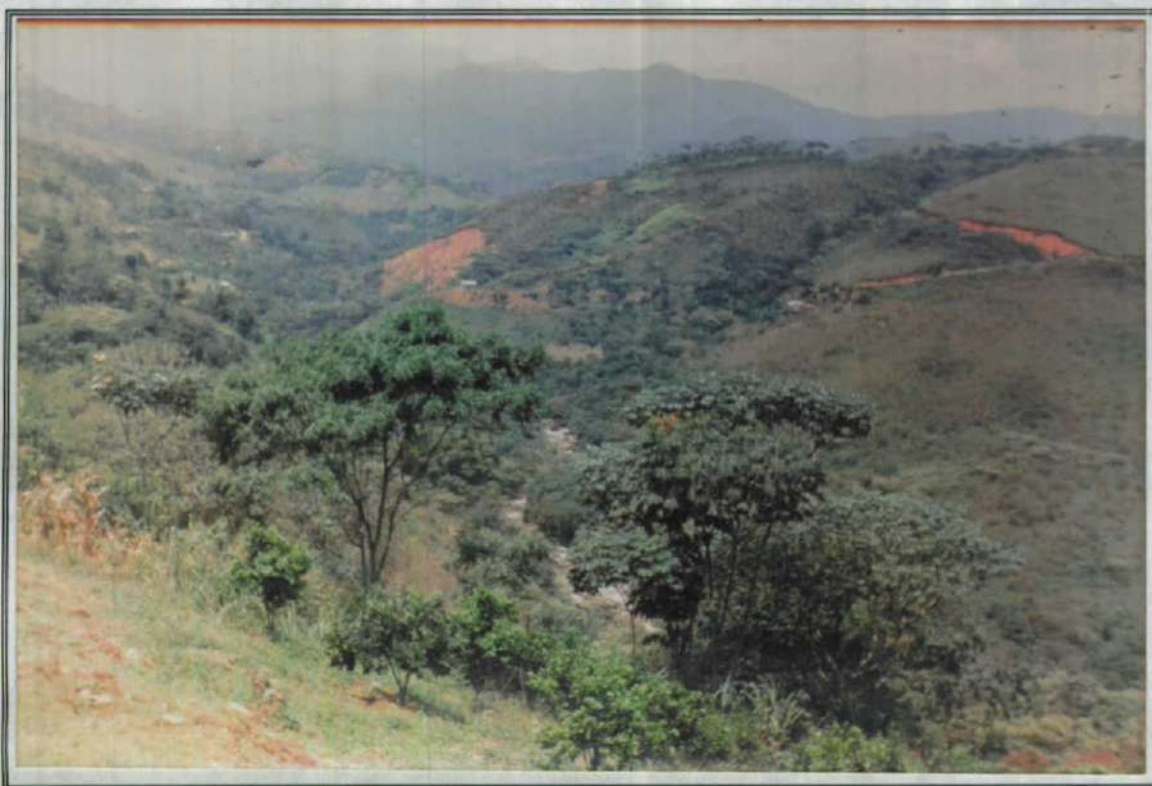
FOTOGRAFIA M4

Proceso erosivo en la Cuenca, parte alta corregimiento de Meléndez.

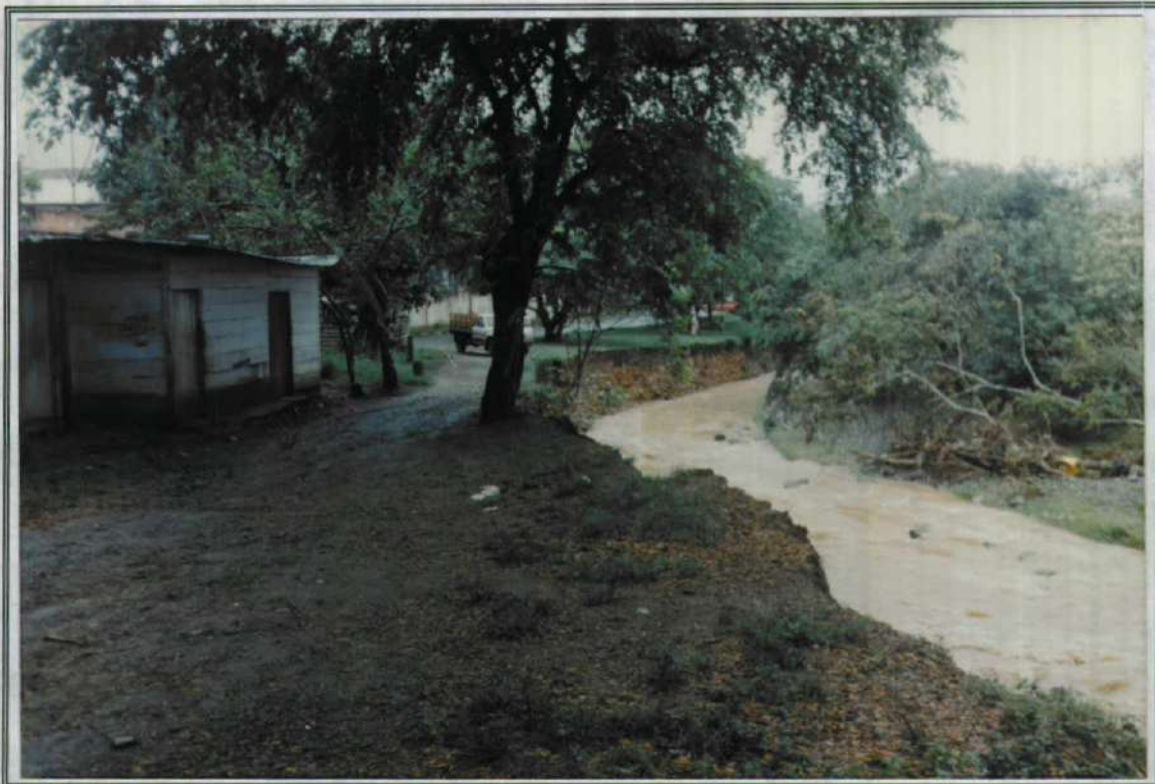
FOTOGRAFIA M9

Barrio Melendez, Calle 4 y 4B, Nótese la amenaza que representa la acción del Río para las viviendas e infraestructura del sector.

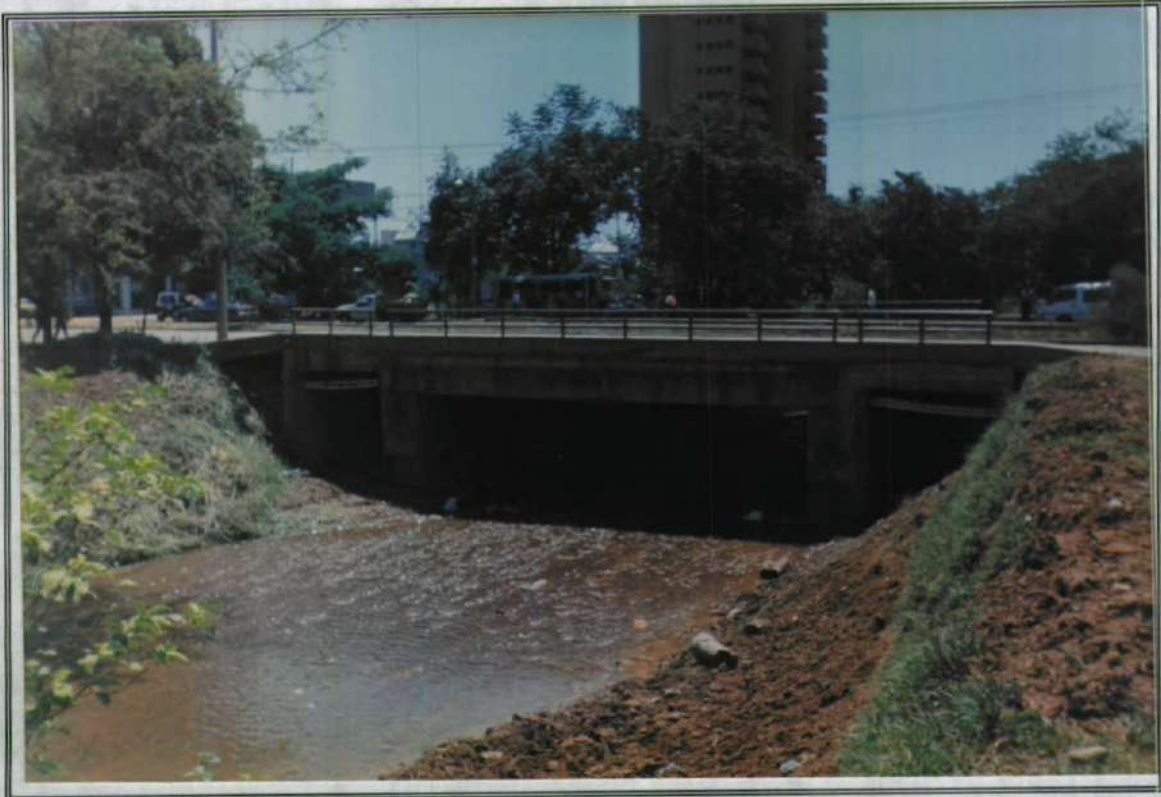
FOTOGRAFIA L7

Puente avenida cañas gordas, ampliado después de las inundaciones de Mayo de 1994.

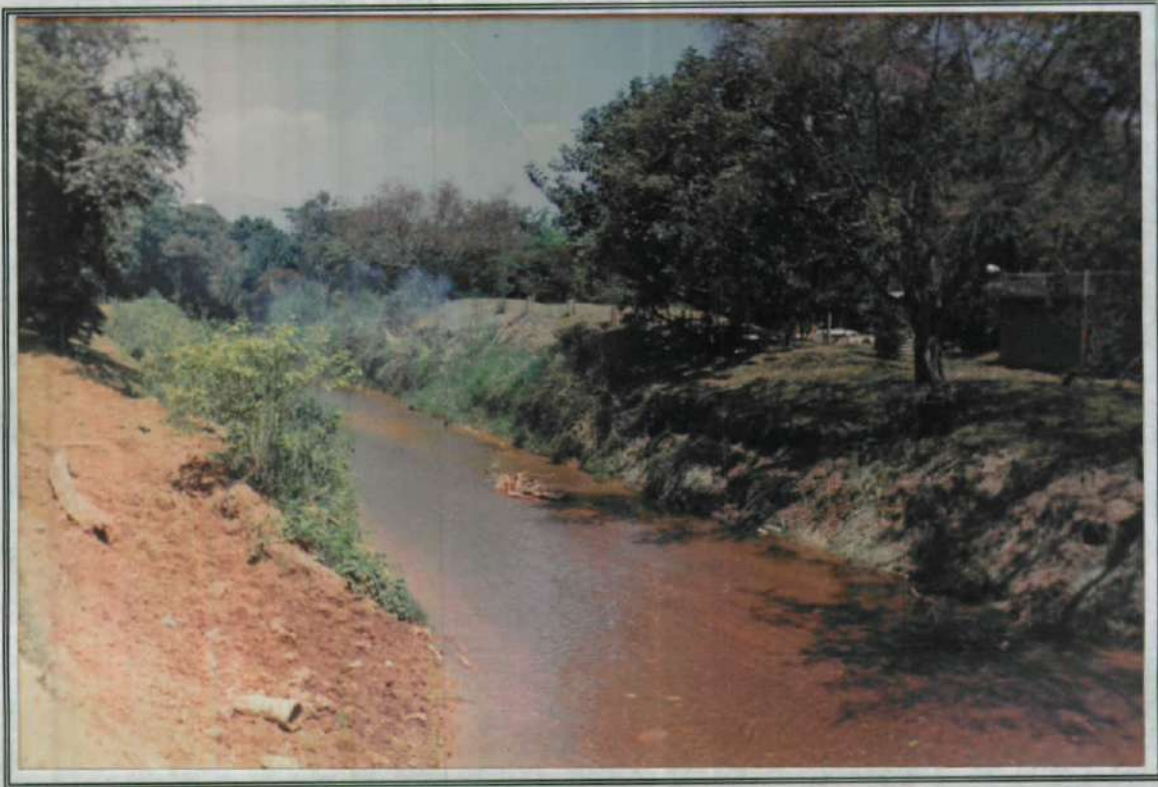
FOTOGRAFIA L8

Dique de la Margen derecha entre la Avenida Cañasgordas y la Quebrada Gualí.

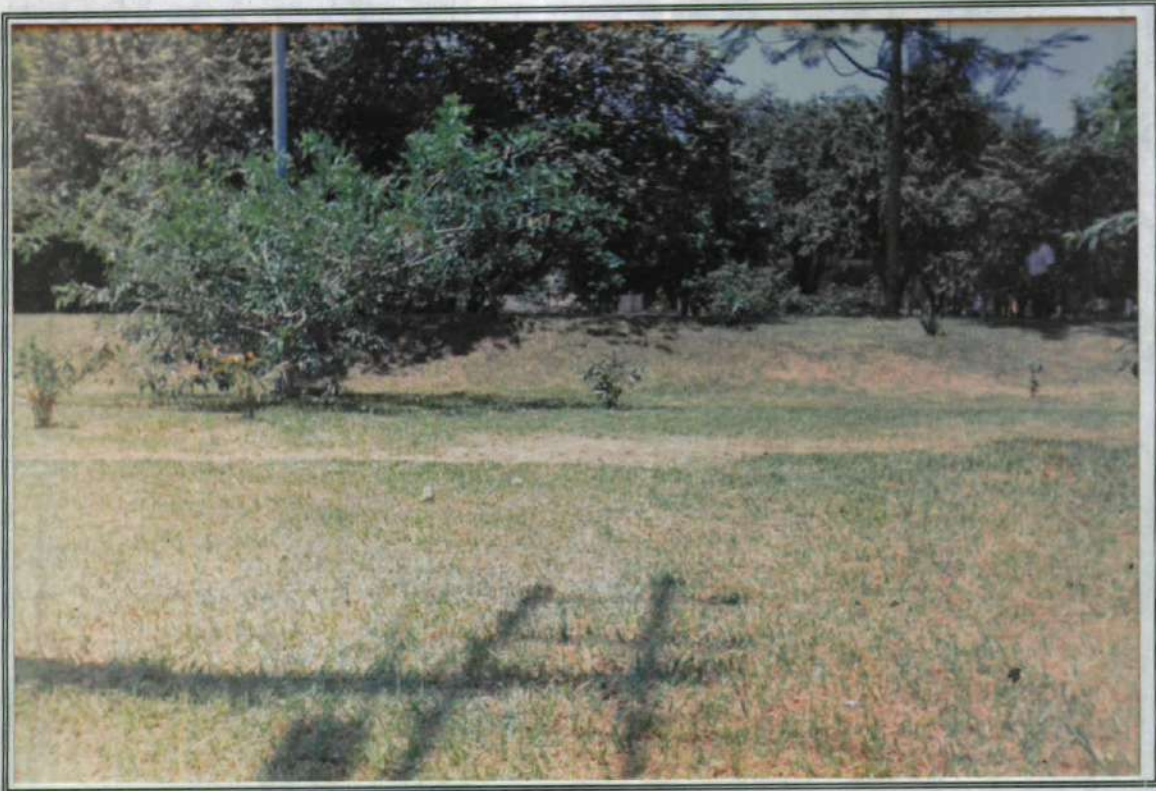
FOTOGRAFIA L9

Dique de la Margen izquierda entre la Avenida Cañasgordas y la Quebrada Gualí.

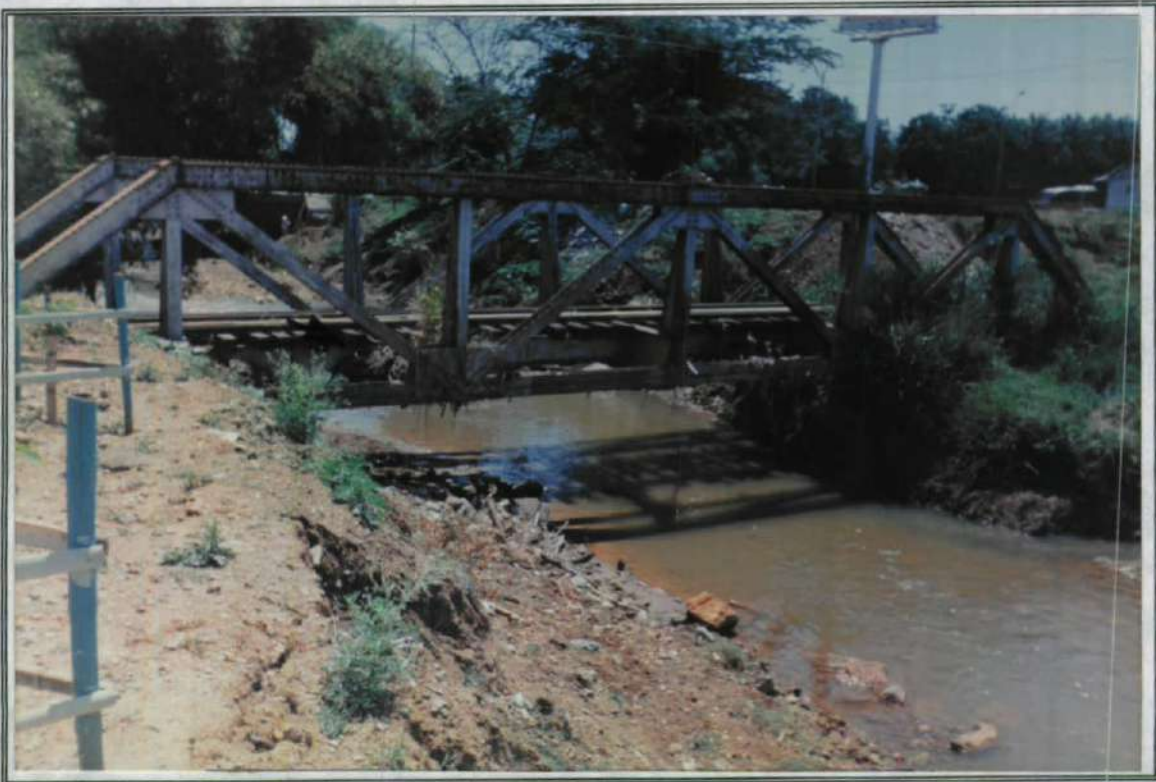
FOTOGRAFIA L10

Puente línea férrea vía a Popayán. Causa una gran restricción que represa al río, Notose los niveles alcanzados por las aguas.

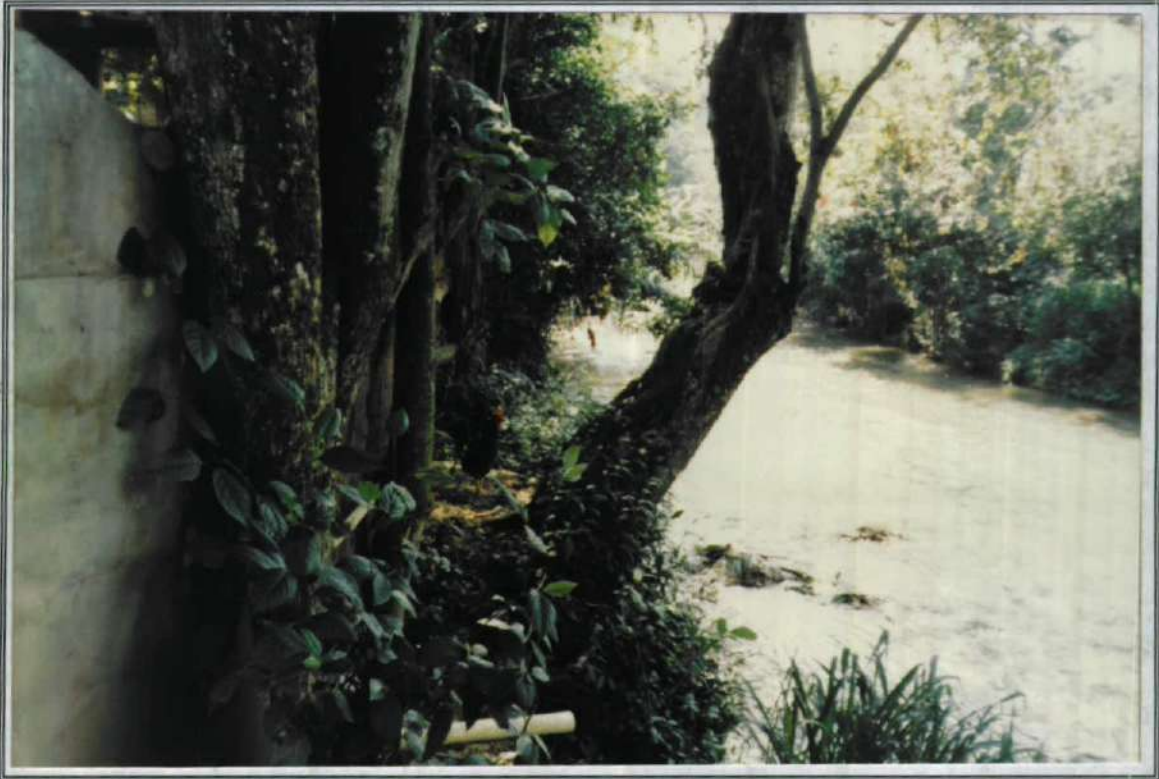
FOTOGRAFIA M11
Barrio La Playa, invasión margen derecha.

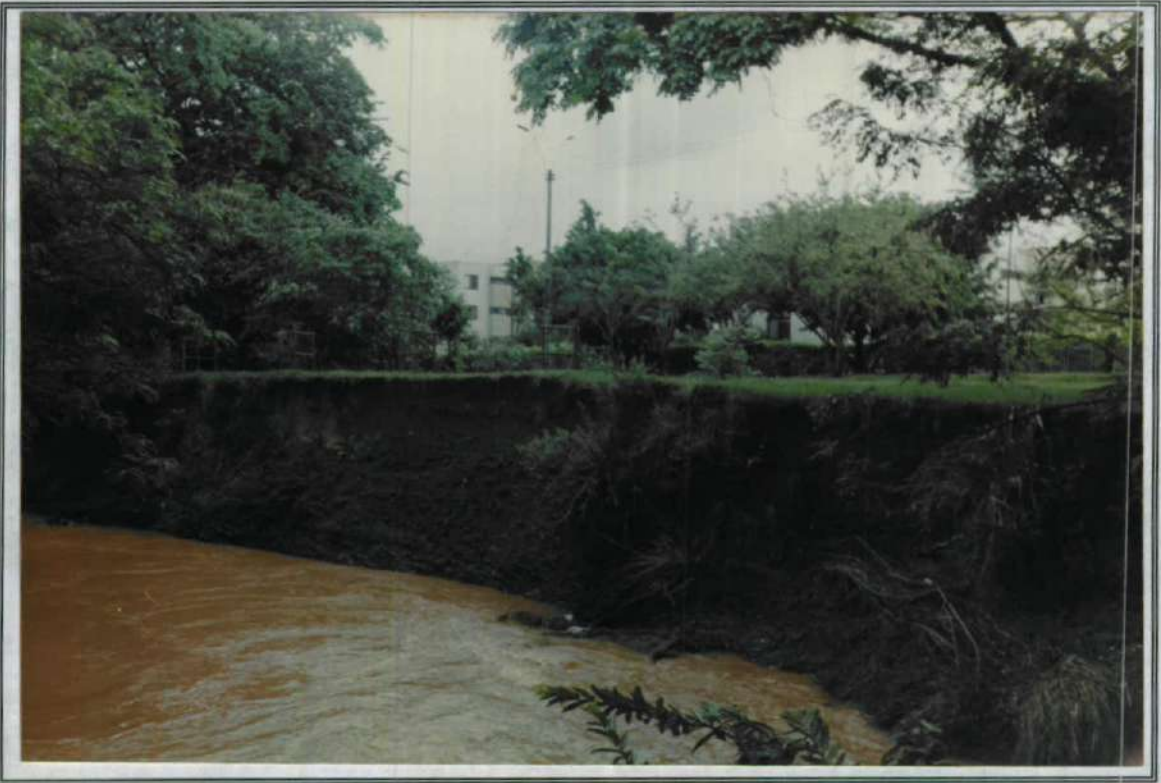
FOTOGRAFIA M14

Multicentro, erosión causada por la sinuosidad del río en el trayecto Multicentro - Canal CVC sur.

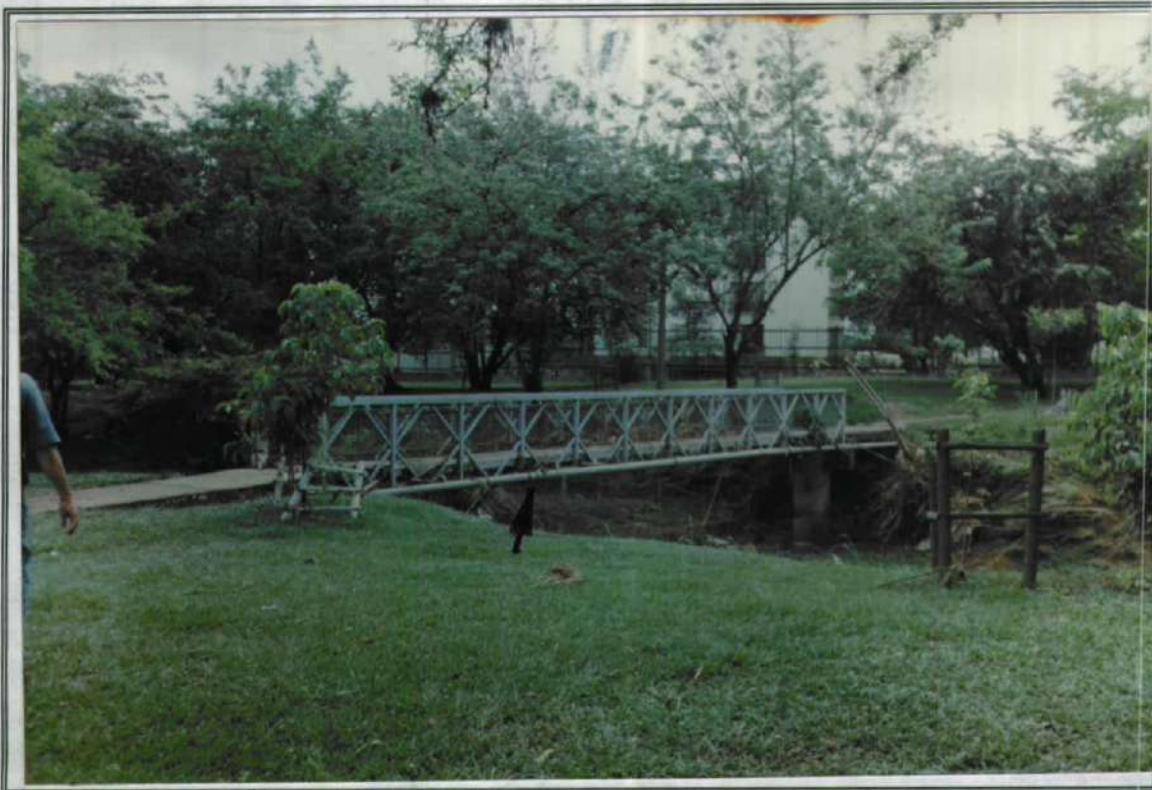
FOTOGRAFIA M15

Puente peatonal Multicentro, obsérvese los depósitos de basura que indican el nivel de las aguas alcanzado en día 16 de Marzo de 1997.

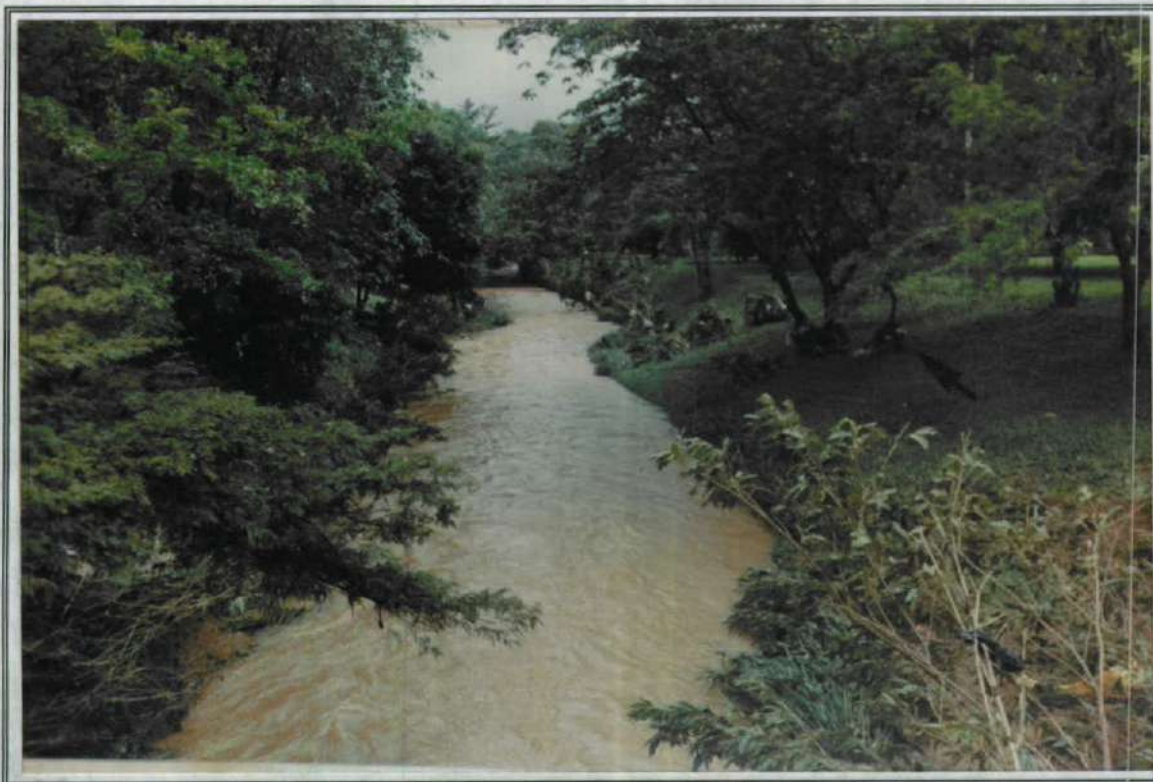
FOTOGRAFIA M16

Multicentro, anegación de la zona verde (residuos en los árboles). Marzo 16 de 1997.

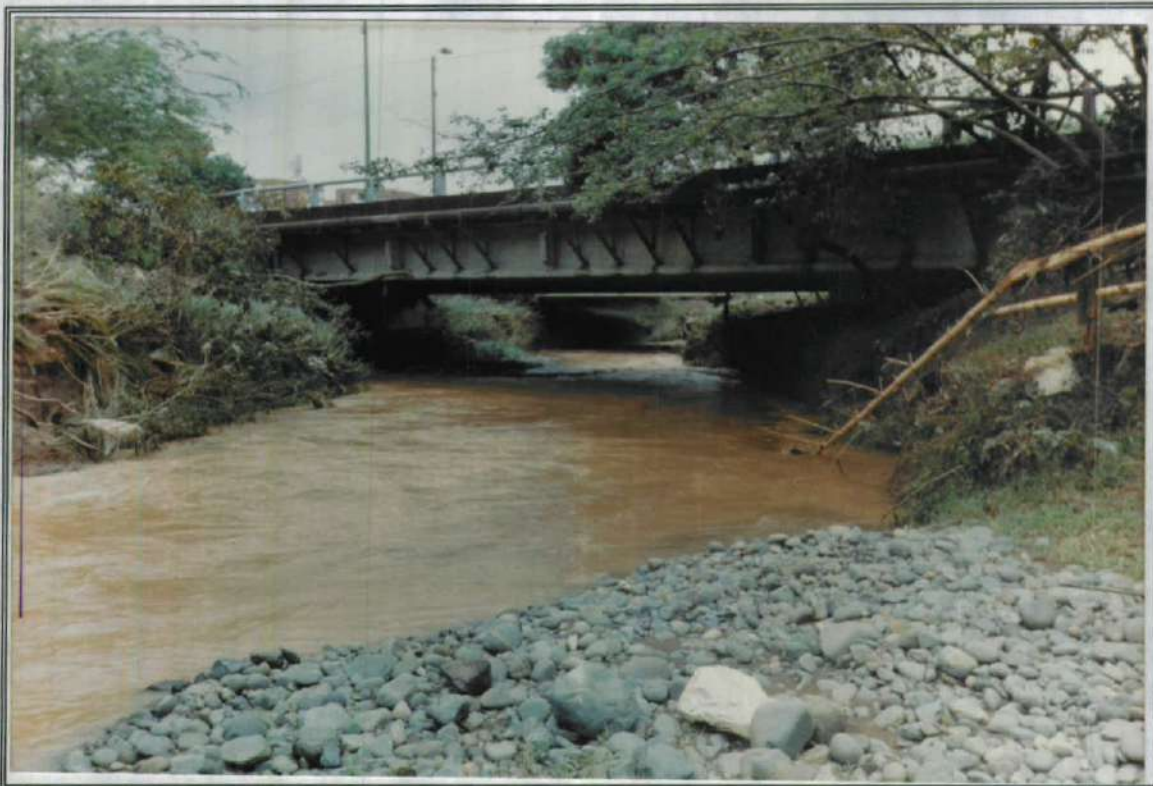
FOTOGRAFIA M17

Puente de la Avenida Pasoancho, ofrece la mayor restricción al cauce formando represamientos.

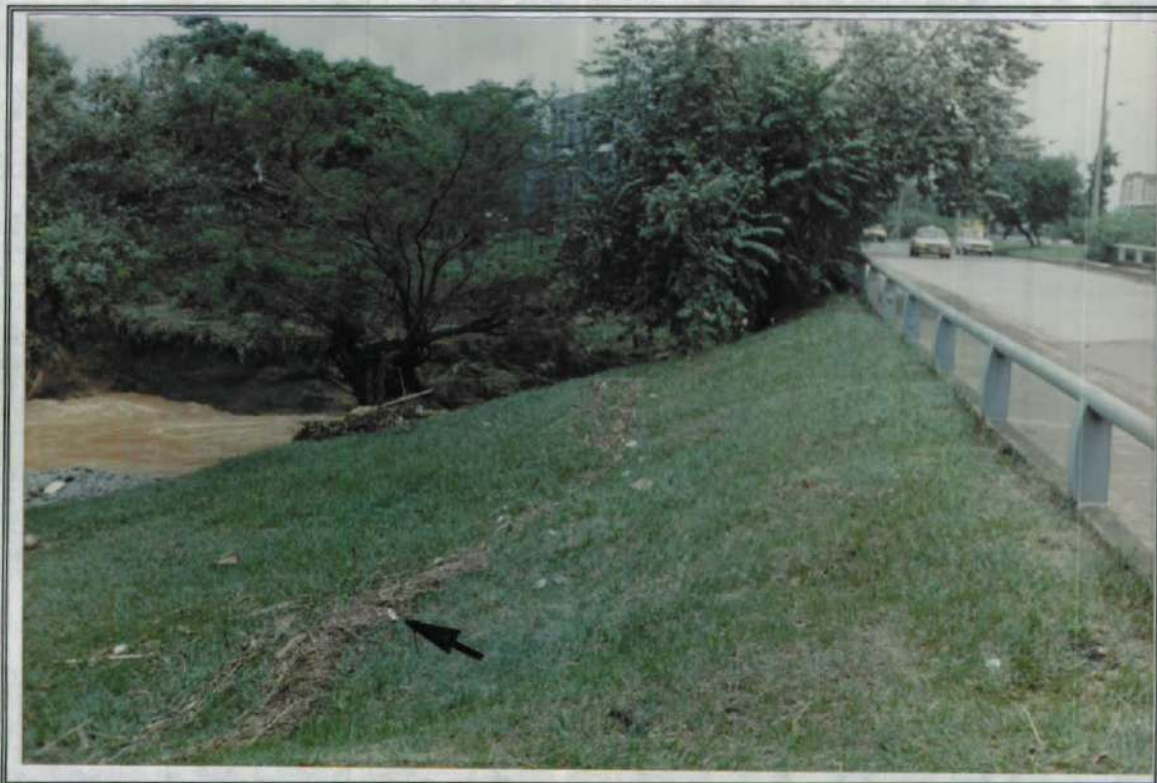
FOTOGRAFIA M18

Puente de la Avenida Pasoancho, obsérvese el nivel que alcanzaron

los aguas
Marzo 16 de 1997

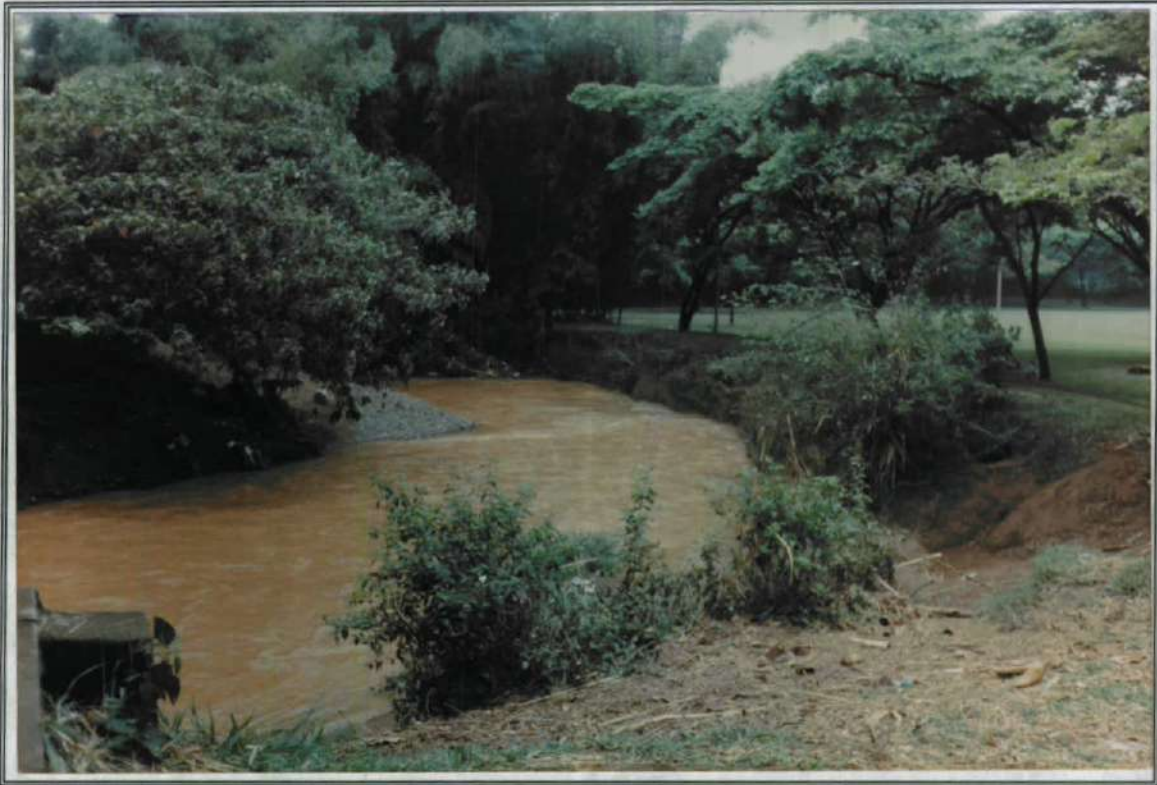
FOTOGRAFIA M19

Urbanización El Ingenio, Calle 14 con Cra. 83, en este sitio las aguas sobrepasaron el Dique de la Margen Derecha anegando la zona verde y residencias de la parte baja. Marzo 19 de 1997.

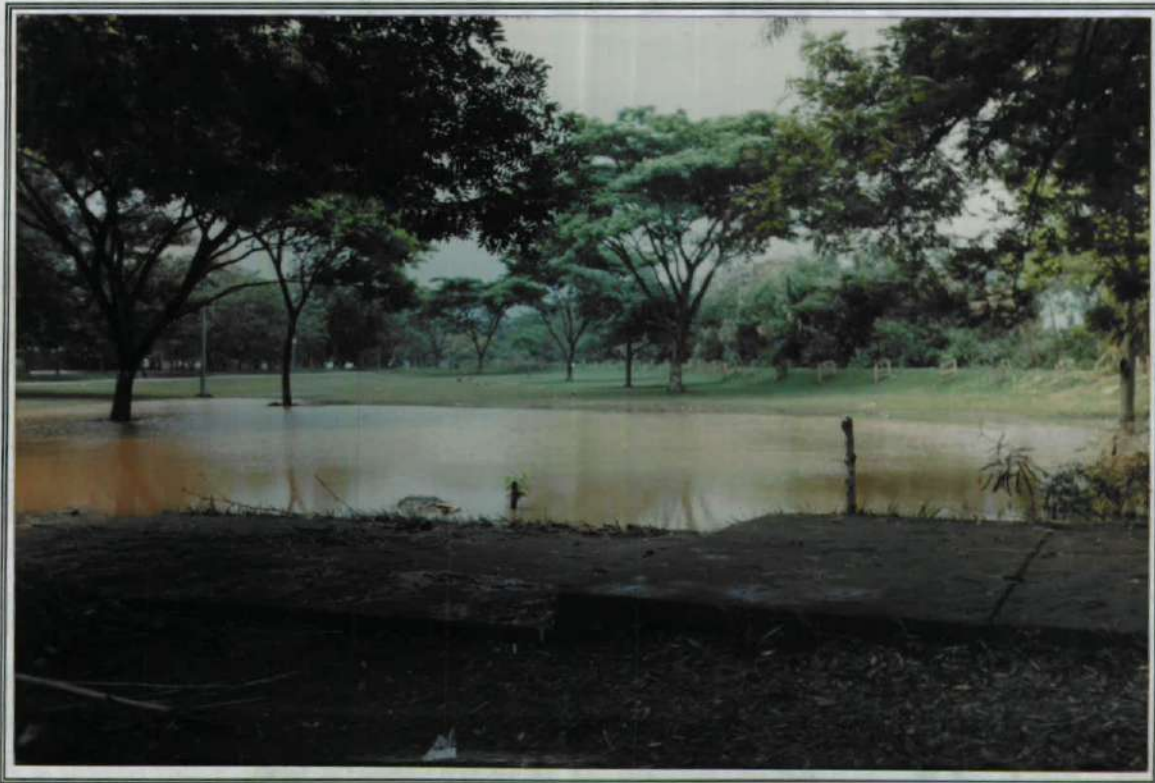
FOTOGRAFIA M20

Urbanización El Ingenio, Calle 14 con Cra. 83, un día después de la creciente del día 16 de Marzo.

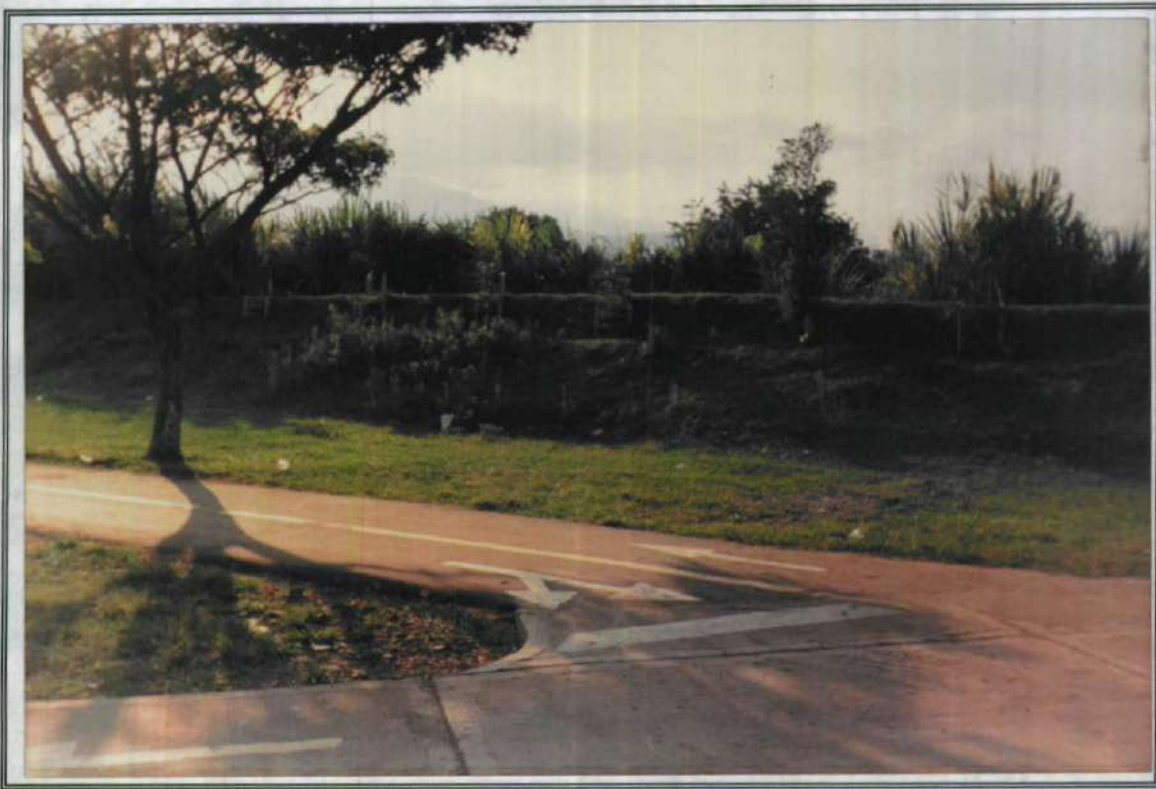
FOTOGRAFIA M21

Dique margen derecha a la altura de la Autopista Simón Bolívar.

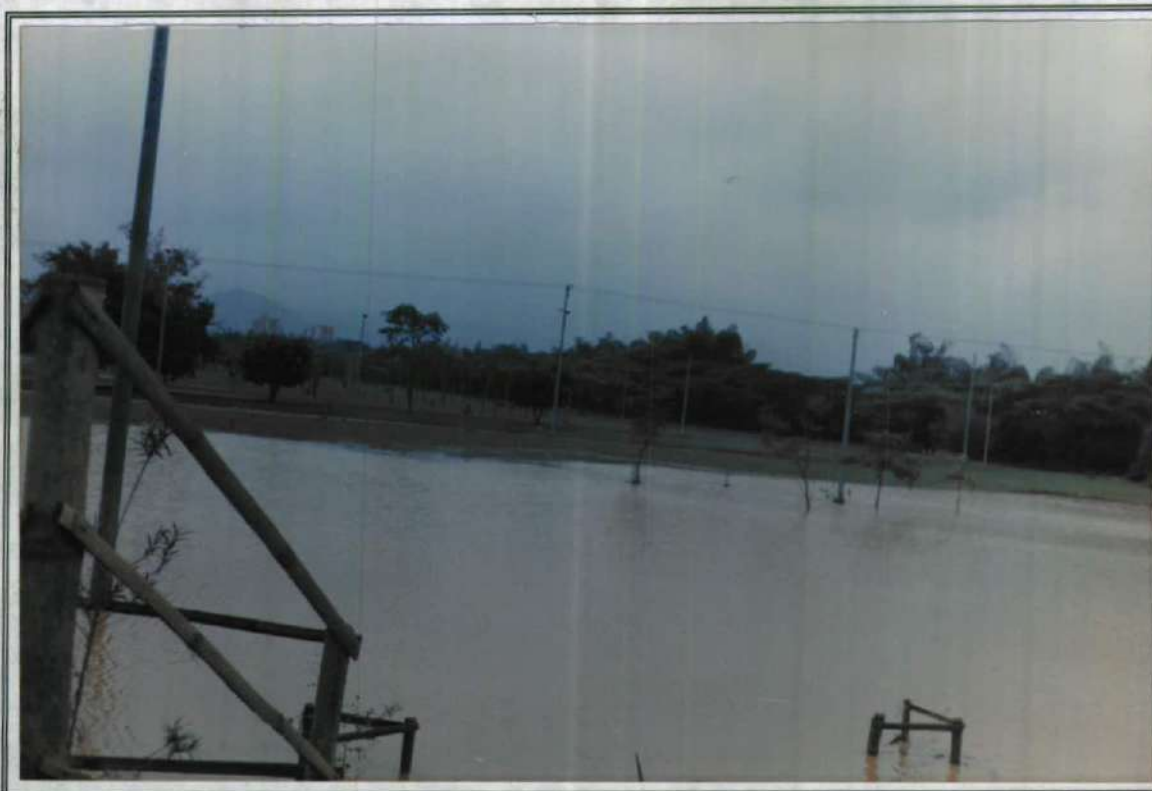
FOTOGRAFIA M22A

Urbanización El Ingenio, calle 17 con Cra. 83, inundación de la zona verde un día después de la creciete del 16 de Marzo.
