ESTUDIO DE ZONAS FRAGILES Y DE ALTO RIESGO EN LOS CAUCES
Y RIBERAS DE LOS RIOS PANCE, LILI, MELENDEZ Y CALI EN LA ZONA
URBANA Y SUBURBANA DEL MUNICIPIO DE CALI

INFORME FINAL

Santiago de Cali, marzo de 1997

**Preparado por
INGESAM LTDA
Ingenieros Consultores**

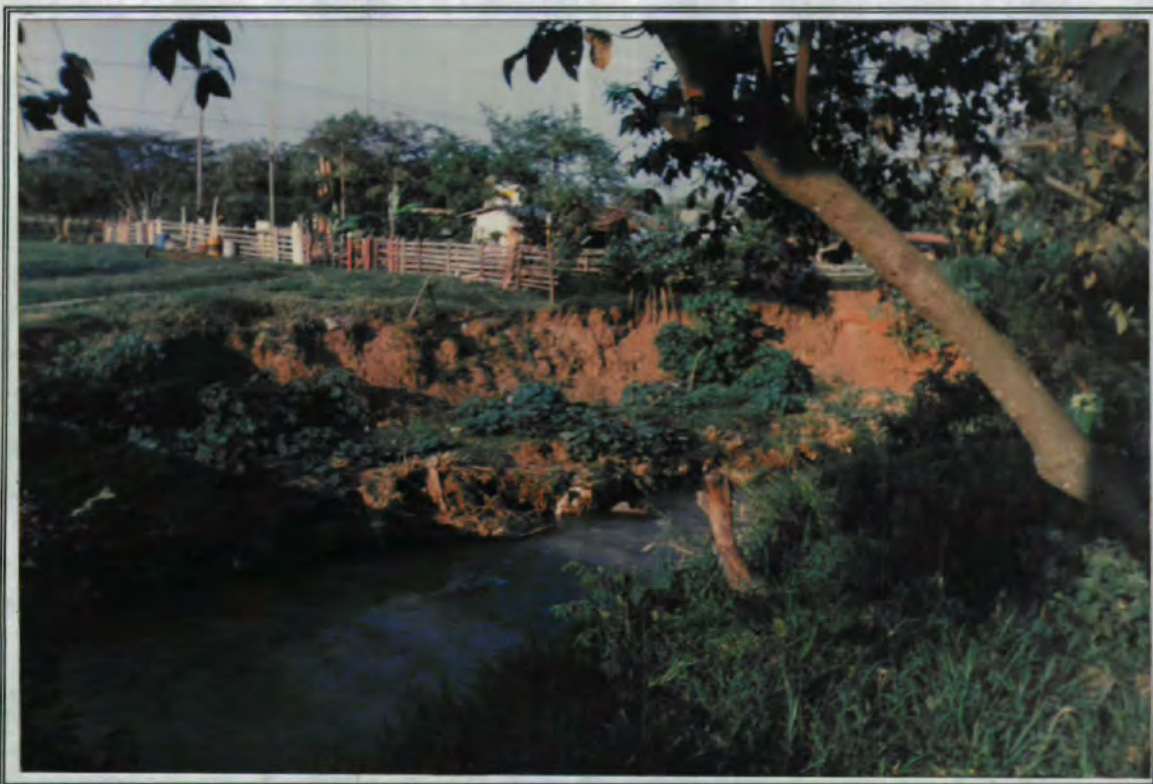
FOTOGRAFIA M24

Erosión de la margen izquierda aguas abajo de la autopista Simón Bolívar, por carencia de vegetación.

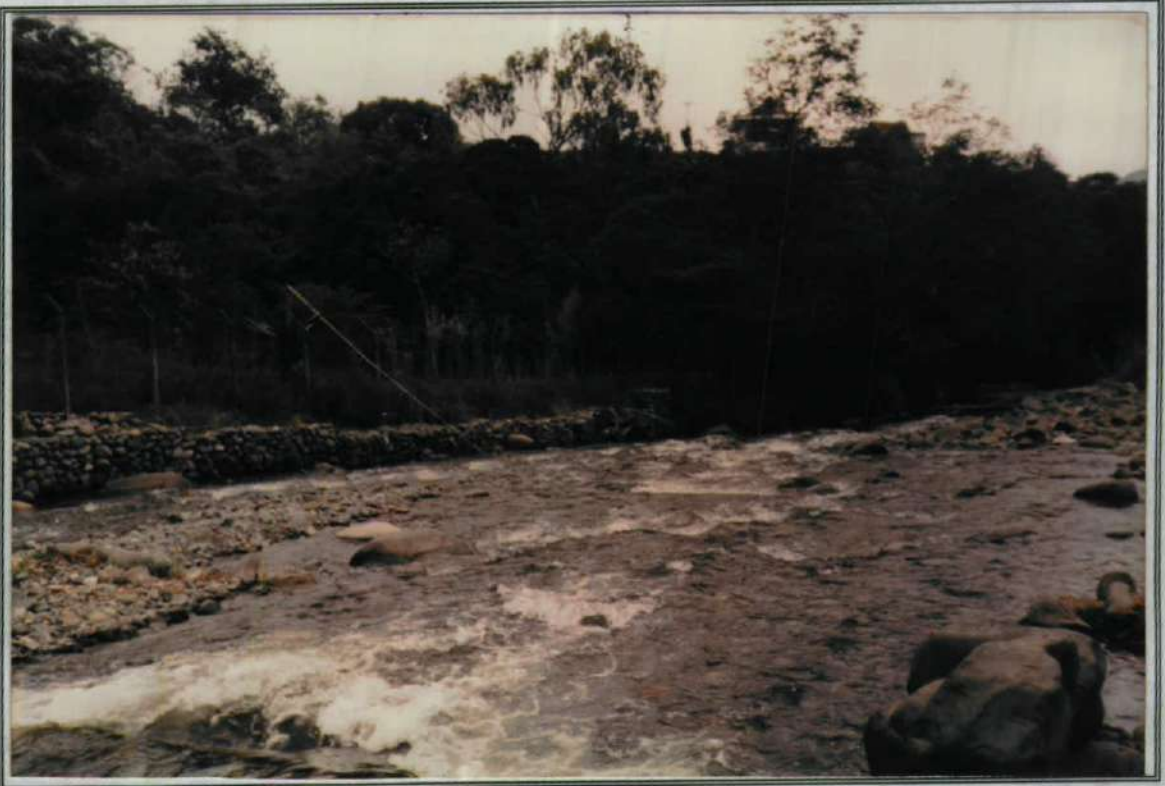
FOTOGRAFIA P 12
Gavión sobre la margen izquierda del río a la altura de La Playita.

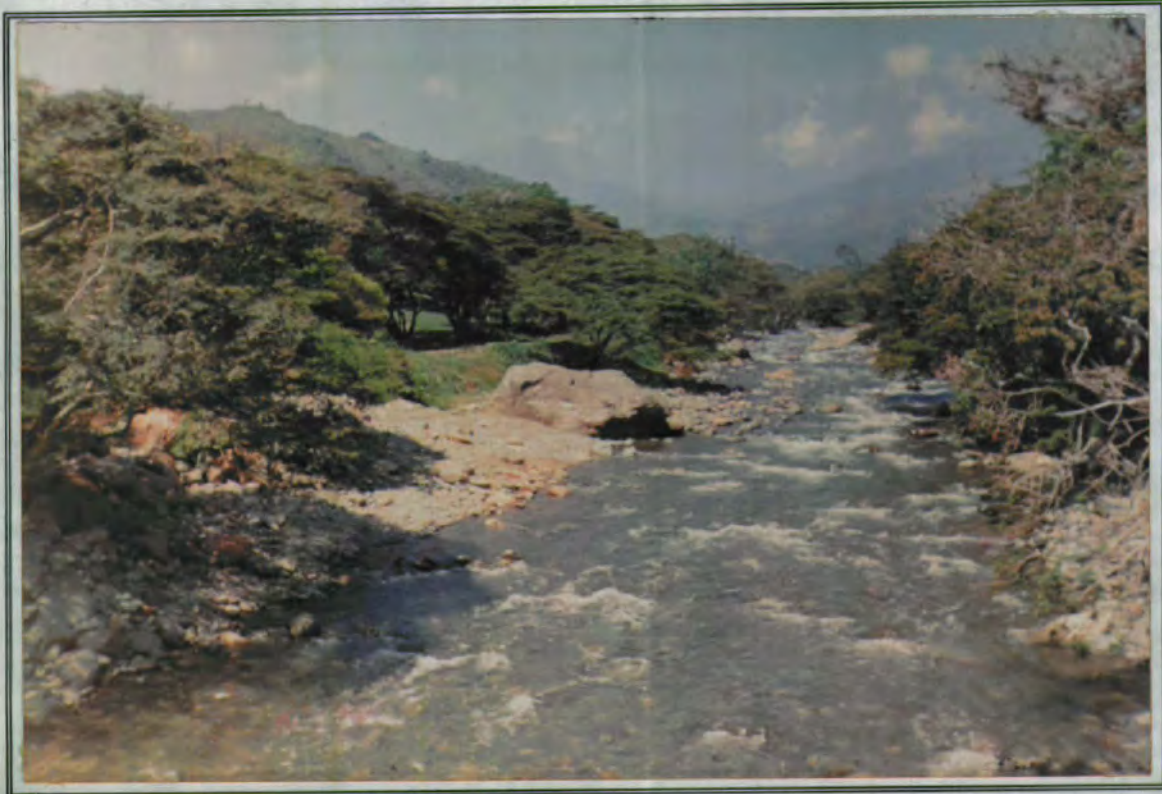
FOTOGRAFIA P 15

Vista aguas abajo de un puente del Parque de la Salud, las orillas no están aún invadidas por construcciones, su uso es recreativo.
